Asbestinventarisatetest

Torhoutsesteenweg 190, 8400 Oostende

Attestnummer : 20231218-000408.000

Uitgegeven op : 18.12.2023

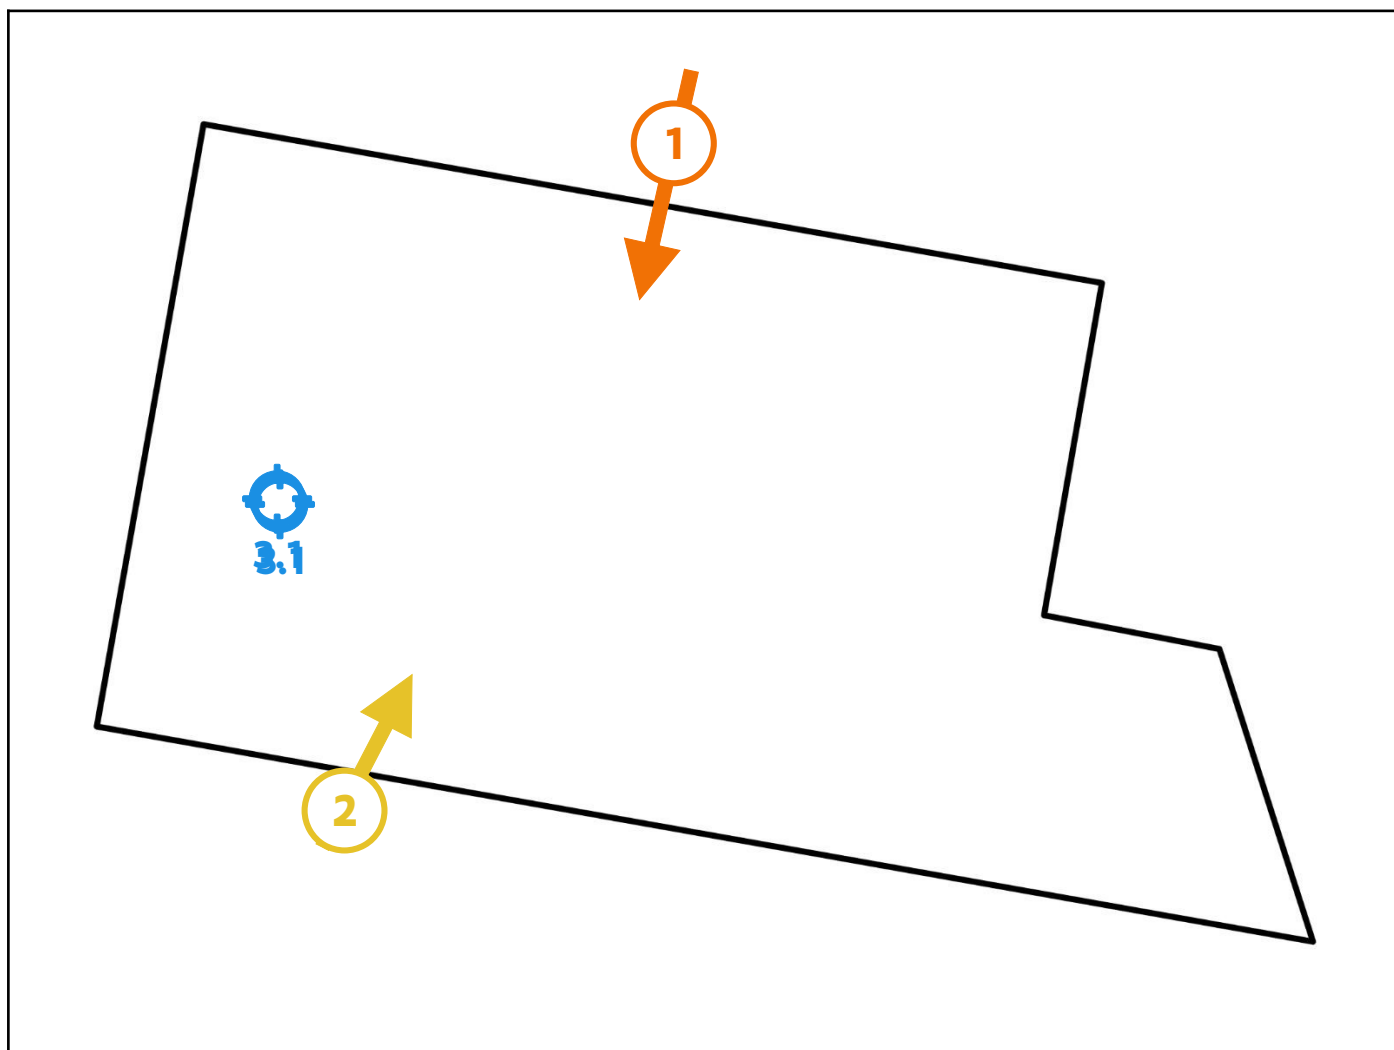
Plan 1.1: Hoofdgebouw plan

Beschrijving	Type	Actie
1. platen	Asbestmateriaal	Verwijderen
2. Bakeliet	Asbestmateriaal	Zorgvuldig beheren
3. Pleister muren	Geen asbest	-
3.1 Code: 231313_1	Mengmonster	-

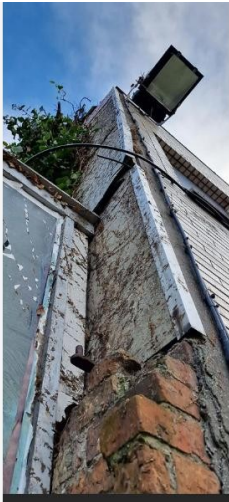
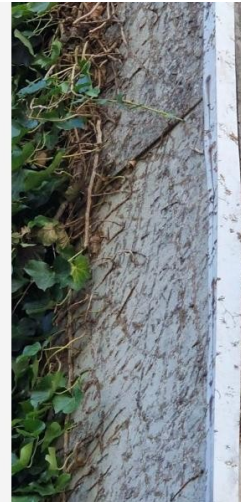
Eindbeoordeling materiaalrisico	Verhoogd materiaalrisico en/of verhoogde kans op vezelvrijgave
---------------------------------	--

Gebondenheid	Categorie 1: hechtgebonden in oorsprong
Asbestsoort (vezeltype)	Crocidoliet aanwezig
Asbestconcentratie	Laag (< 50%)
Afschermingsgraad van het gehele materiaal	Geheel of deels vrij aan de buitenlucht
Toestand van het materiaal	Matig beschadigd, matig verweerd

Beschrijving	platen
Omgeving	Buiten
Primaire drager	Wand buitenschil
Asbestmateriaal	Verloren bekisting - Plaat
Bindmiddel van asbestmateriaal	Cement
Gebondenheid op basis van bindmiddel	Hecht
Hoeveelheid (oppervlakte - aantal)	• 30,00 m ² - 1 stuk
Totale oppervlakte	30,00 m ²
Eenvoudig bereikbaar	Ja
Bevestigingswijze	• Geschroefd
Identificatiemethode	Vaststelling zonder monsternamen

Het asbestmateriaal valt onder de mijlpaal van 2040.

Verwijderen

- Zorg voor een veilig beheer en verwijder dit asbestmateriaal wanneer het bij werken eenvoudig bereikbaar wordt. Controleer de toestand jaarlijks op wijzigingen.

- Eenvoudige handelingen: mag via doe-het-zelf of door werknemer(s) met opleidingsattest eenvoudige handelingen
Hechtgebonden asbest zonder wijziging toestand

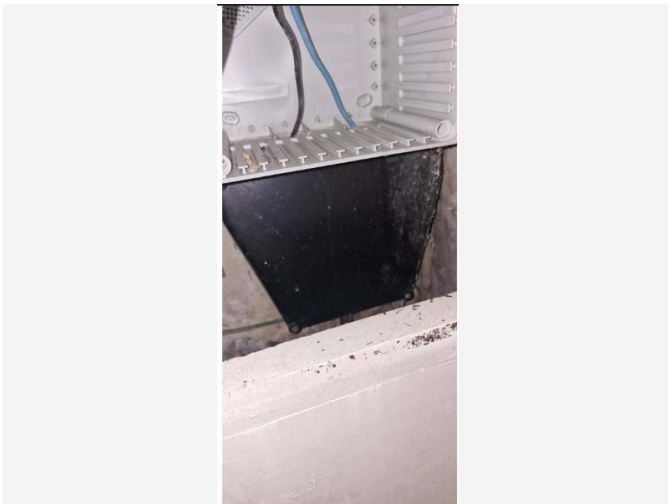
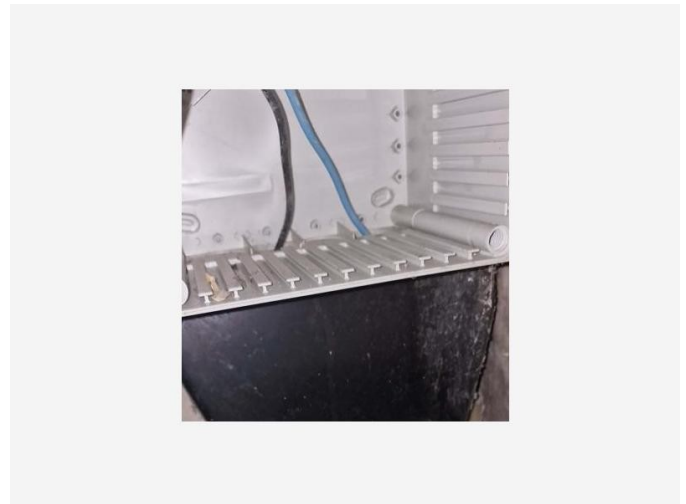
Eindbeoordeling materiaalrisico	Laag materiaalrisico en/of verlaagde kans op vezelvrijgave
---------------------------------	--

Gebondenheid	Categorie 1: hechtgebonden in oorsprong
Asbestsoort (vezeltype)	Crocidoliet aanwezig
Asbestconcentratie	Laag (< 50%)
Afschermingsgraad van het gehele materiaal	Geheel of deels (ook) vrij aan de binnenlucht
Toestand van het materiaal	Onbeschadigd, niet verweerd

Beschrijving	Bakeliet
Omgeving	Binnen
Primaire drager	Binnenwand
Asbestmateriaal	Plaat, paneel, tablet - Type Bakeliet
Bindmiddel van asbestmateriaal	Kunststof of -hars
Gebondenheid op basis van bindmiddel	Hecht
Hoeveelheid (oppervlakte - dikte - aantal)	• 1,00 m ² - 2,00 cm - 1 stuk
Totaal volume	0,02 m ³
Eenvoudig bereikbaar	Ja
Bevestigingswijze	• Geschroefd
Identificatiemethode	Vaststelling zonder monsternamen

Het asbestmateriaal valt onder de mijlpaal van 2040.

Zorgvuldig beheren

- Zorg voor een veilig beheer. Vermijd het beschadigen van het asbestmateriaal. Controleer de toestand jaarlijks op wijzigingen.

- Eenvoudige handelingen: mag via doe-het-zelf of door werknemer(s) met opleidingsattest eenvoudige handelingen
Hechtgebonden asbest zonder wijziging toestand

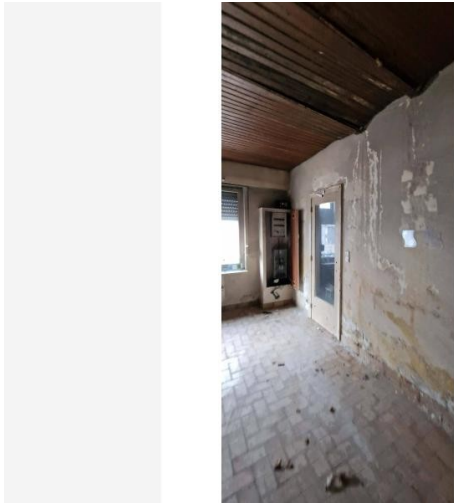
Fiche 3: Pleister muren

Geen asbest

#	Type	Referentie	Resultaat
3.1	Mengmonster	231313_1	Geen asbest

Beschrijving	Pleister muren
Omgeving	Binnen
Primaire drager	Binnenwand
Bindmiddel van materiaal	Gips - kalk
