Asbestinventarisatetest

Klein-Goorbleek 18, 2382 Ravels

Attestnummer : 20250505-000353.000

Uitgegeven op : 05.05.2025

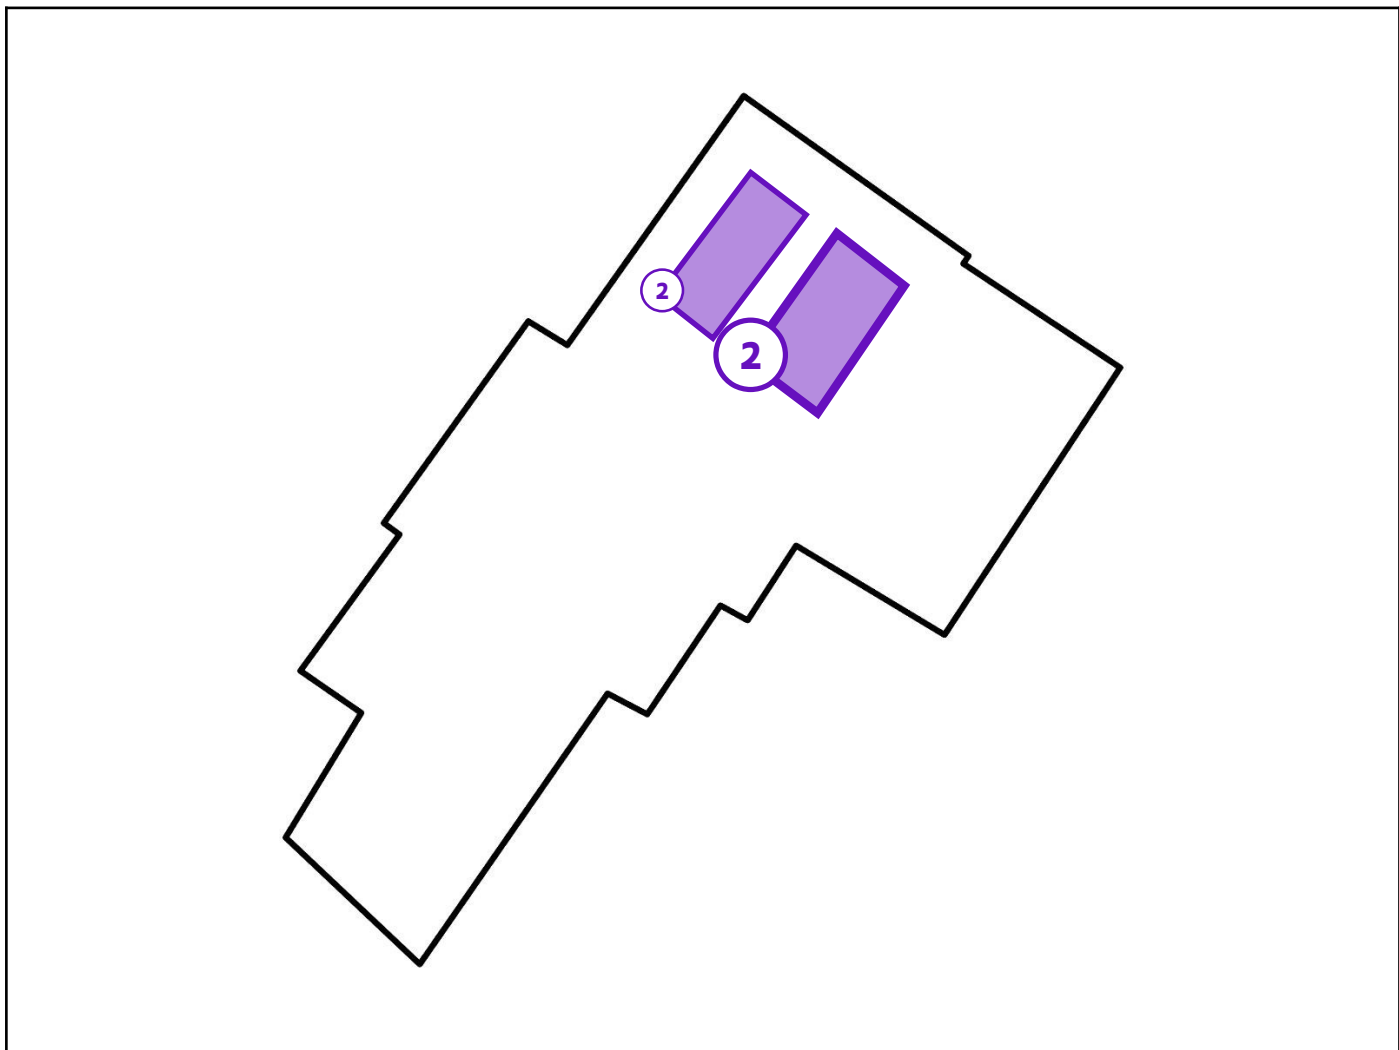
Plan 1.1: Hoofdgebouw plan

Beschrijving	Type	Actie
2. Plat dak	Beperking	-

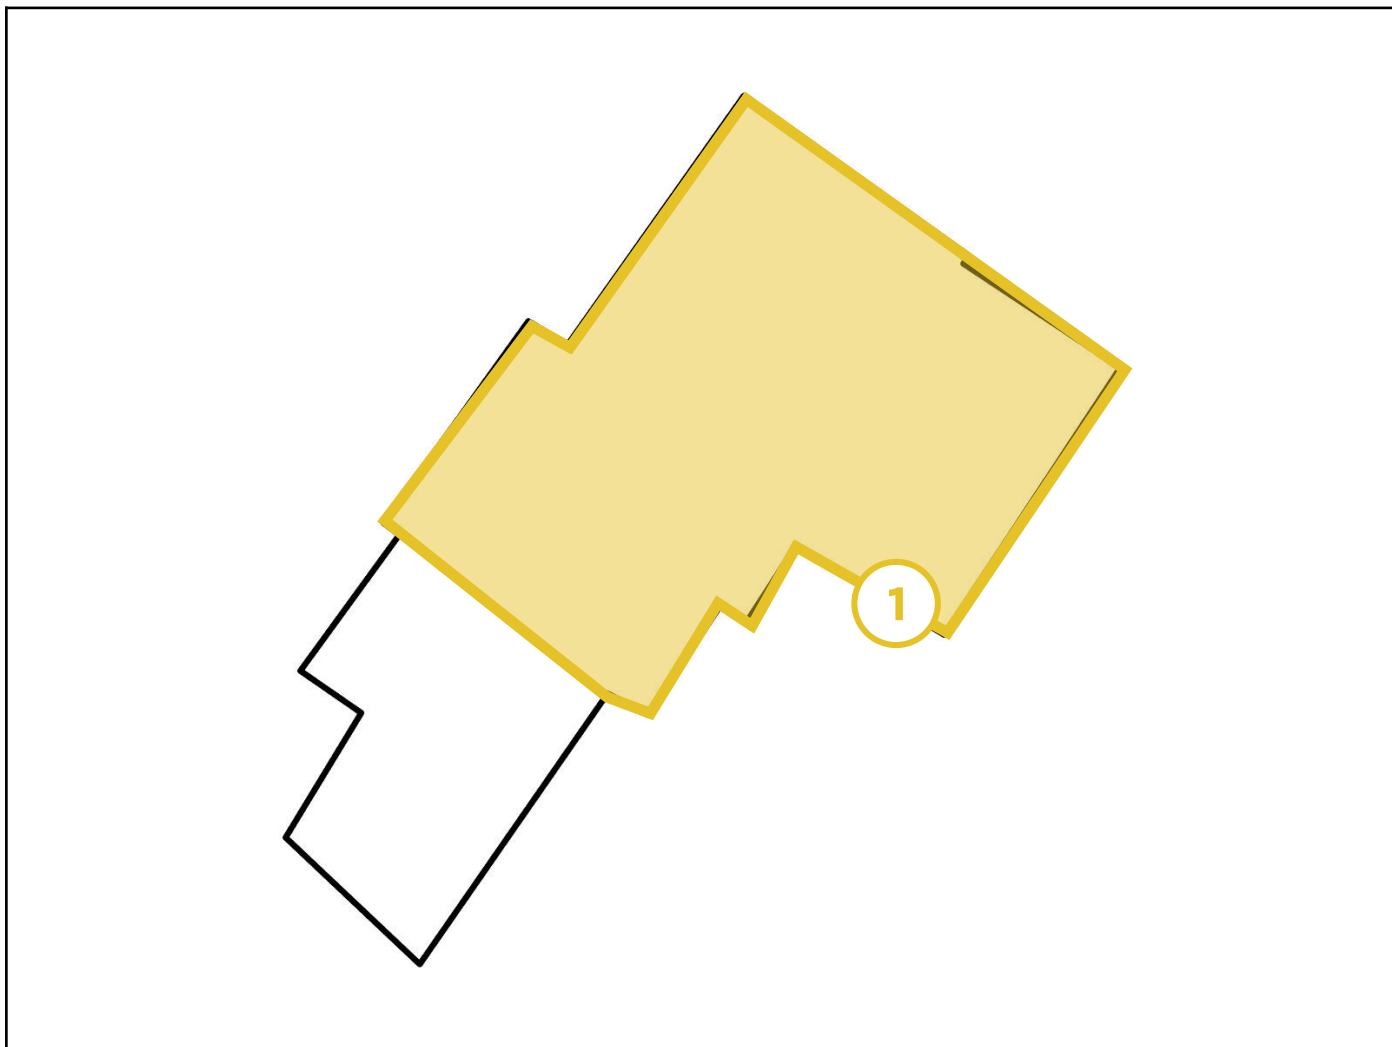
Plan 1.2: Hoofdgebouw plan

Beschrijving	Type	Actie
1. Onderdakplaat	Asbestmateriaal	Zorgvuldig beheren

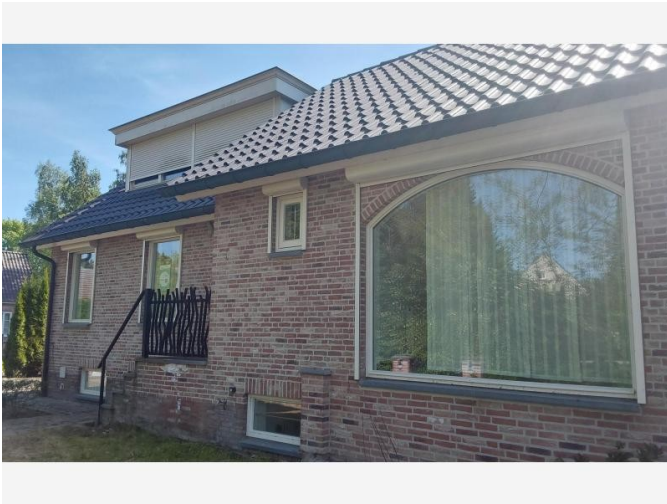
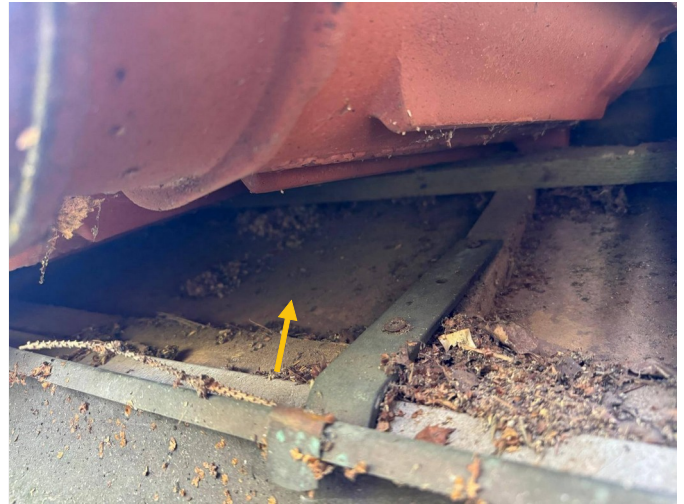
Het asbestmateriaal valt onder de mijlpaal van 2040.

Eindbeoordeling materiaalrisico	Laag materiaalrisico en/of verlaagde kans op vezelvrijgave
---------------------------------	--

Gebondenheid	Categorie 1: hechtgebonden in oorsprong
Asbestsoort (vezeltype)	Crocidoliet aanwezig
Asbestconcentratie	Laag (< 50%)
Afschermingsgraad van het gehele materiaal	Geheel of deels vrij aan de buitenlucht
Toestand van het materiaal	Licht beschadigd, licht verweerd. Intact calciumsilicaatmateriaal of categorie III 'gebondenheid'

Beschrijving	Onderdakplaat
Omgeving	Buiten
Primaire drager	Schuin dak
Asbestmateriaal	Plaat, paneel, tablet - Type Menuiserite
Bindmiddel van asbestmateriaal	Cement
Gebondenheid op basis van bindmiddel	Hecht
Hoeveelheid (oppervlakte - dikte - aantal)	<ul style="list-style-type: none">• 99,00 m² - 1,00 cm - 1 stuk
Totaal volume	0,99 m ³
Eenvoudig bereikbaar	Nee <ul style="list-style-type: none">• Het asbestmateriaal is bedekt (uitgezonderd laag verf, coating, behang, kunststof, textiel) en het wegnemen van het bedekkende materiaal kan niet zonder het bedekkende materiaal te beschadigen.
Bevestigingswijze	<ul style="list-style-type: none">• Genageld, geniet
Identificatiemethode	Vaststelling zonder monstername
Destructieve handeling voor identificatie	Nee
Opmerking	Dit is slechts een schatting, de werkelijke hoeveelheid kan afwijken.

- Zorg voor een veilig beheer en verwijder dit asbestmateriaal wanneer het bij werken eenvoudig bereikbaar wordt. Controleer de toestand jaarlijks op wijzigingen.

- Eenvoudige handelingen: mag via doe-het-zelf of door werknemer(s) met opleidingsattest eenvoudige handelingen indien de platen eenvoudig te verwijderen zijn zonder kans op breken kan dit via doe-het-zelf of door werknemer(s) met opleidingsattest eenvoudige handelingen; Dek de zoldervloer af met plastic folie. dragen van de nodige beschermingsmiddelen (mondmasker ffp3, handschoenen, tyvec) Verwijder de dakpannen. Fixeer het plaatmateriaal, de asbesthoudende platen één voor één en in hun geheel verwijderen. Niet gooien, niet breken. Reinig nadien de draagstructuur met vochtige doeken (+stofzuiger met absoluut filter kan niet gehoord worden dus voor een particulier niet mogelijk .) Alle werknemer(s) moeten wel beschikken over een opleidingsattest eenvoudige handelingen 8u. Een vastgesteld asbesthoudend onderdak mag niet definitief ingesloten worden, dit dient verplicht verwijderd te worden als het bij werken bereikbaar wordt. (vb bij vernieuwen van de dakbedekking onderdak mee verwijderen)

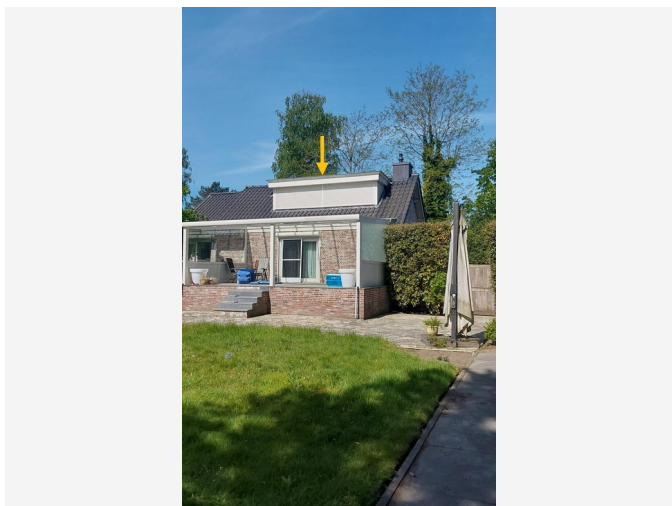
Situeringfoto

Permanente beperking

Reden: Het te onderzoeken materiaal situeert zich hoger dan 3,50 m te rekenen vanaf een veilige ondergrond

Uitleg van de asbestdeskundige: Het plat dak van het dakkapel is niet bereikbaar. Deze werd niet onderzocht.

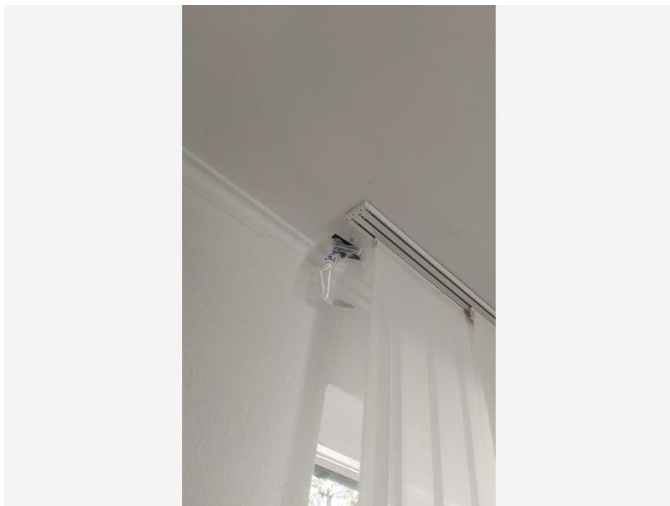
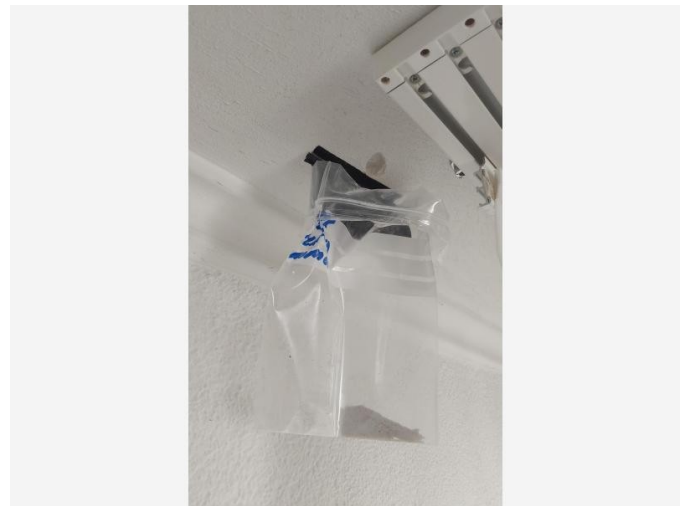
Fiche 3: Pleister plafond

Geen asbest

#	Type	Referentie	Resultaat
3.1	Mengmonster	Mm02	Geen asbest

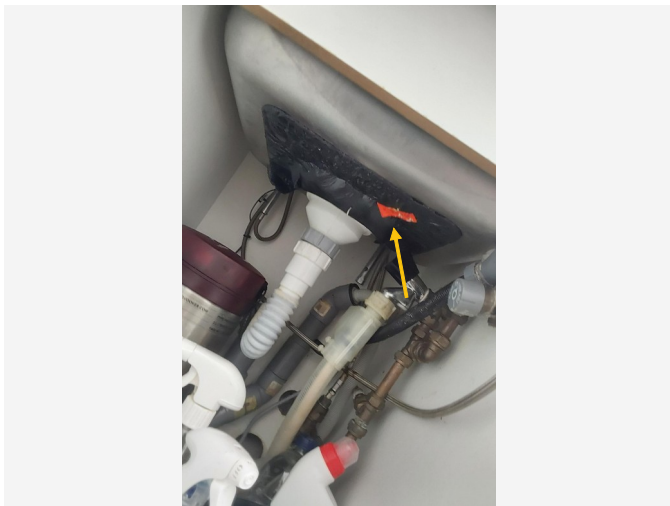
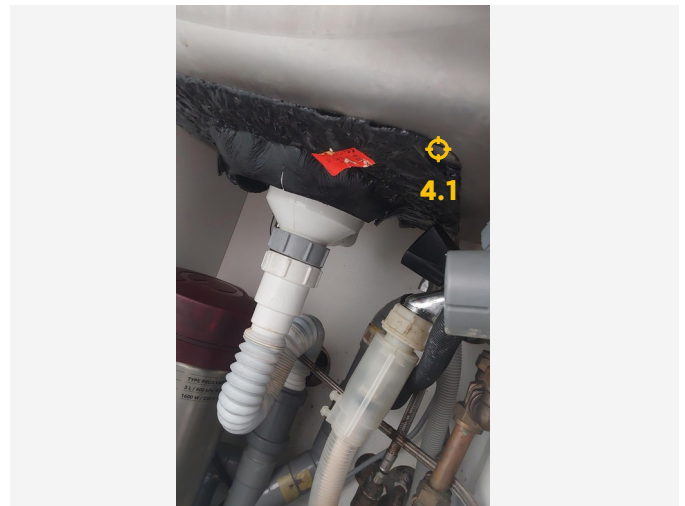
Fiche 4: Antidreunplaat

Geen asbest

#	Type	Referentie	Resultaat
4.1	Puntmonster	Mm03	Geen asbest

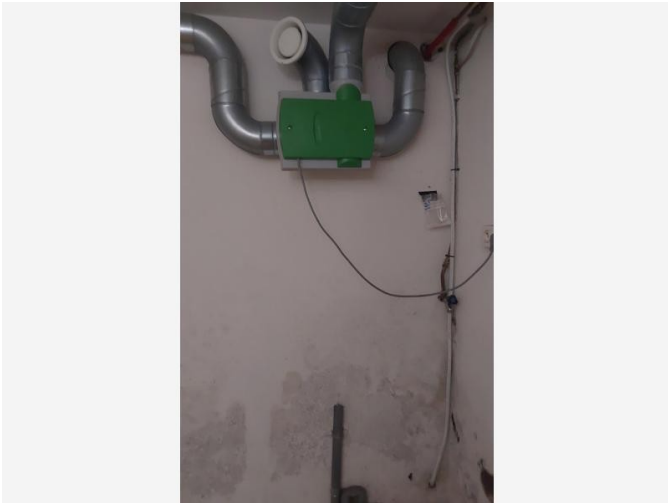
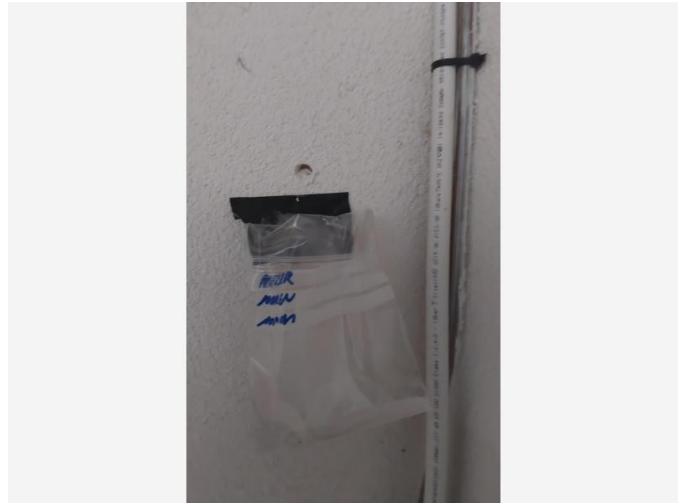
Fiche 5: Pleister muren

Geen asbest

#	Type	Referentie	Resultaat
5.1	Mengmonster	Mm01	Geen asbest
