# Asbestinventarisatetest

Zwaluwenstraat 42, 8400 Oostende

Attestnummer : 20231211-000344.000

Uitgegeven op : 11.12.2023

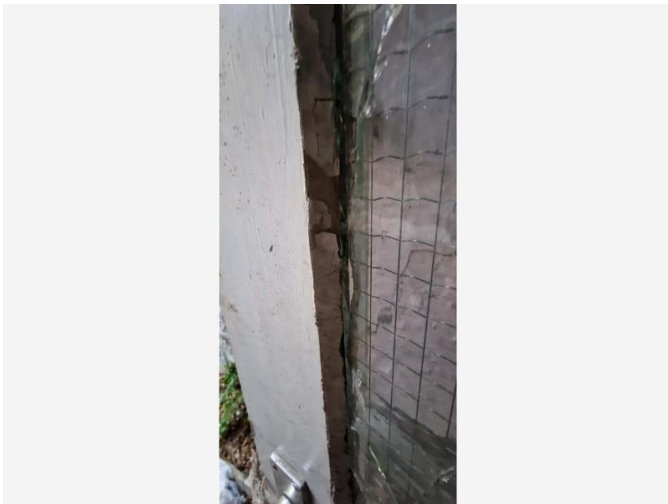
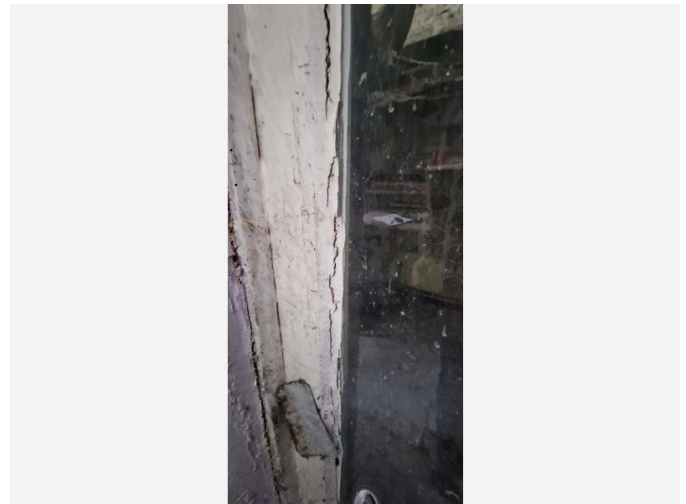
Het asbestmateriaal valt onder de mijlpaal van 2040.

Eindbeoordeling materiaalrisico	Verhoogd materiaalrisico en/of verhoogde kans op vezelvrijgave
---------------------------------	--

Gebondenheid	Categorie 1: hechtgebonden in oorsprong
Asbestsoort (vezeltype)	Amfibool aanwezig, uitgezonderd crocidoliet
Asbestconcentratie	Laag (< 50%)
Afschermingsgraad van het gehele materiaal	Geheel of deels vrij aan de buitenlucht
Toestand van het materiaal	Matig beschadigd, matig verweerd

Beschrijving	Mastiek
Omgeving	Binnen
Primaire drager	Wand buitenschil
Asbestmateriaal	In-situ afwerkingslagen - Pasta, stopverf, voegsel, stopsel, vulsel, mastiek, kitten, ...
Bindmiddel van asbestmateriaal	Kitten, mastiek, pasta
Gebondenheid op basis van bindmiddel	Hecht
Hoeveelheid (gewicht - aantal)	<ul style="list-style-type: none"><li>• 2,00 kg - 1 stuk</li></ul>
Totaal gewicht	2,00 kg
Eenvoudig bereikbaar	Ja
Bevestigingswijze	<ul style="list-style-type: none"><li>• Verlijmd, ingegoten, versmeerd</li></ul>
Identificatiemethode	Vaststelling zonder monsternamen

Verwijderen

- Zorg voor een veilig beheer en verwijder dit asbestmateriaal wanneer het bij werken eenvoudig bereikbaar wordt. Controleer de toestand jaarlijks op wijzigingen.

- Hermetische zone (erkend asbestverwijderaars) Stofverspreiding verhinderen tijdens werken

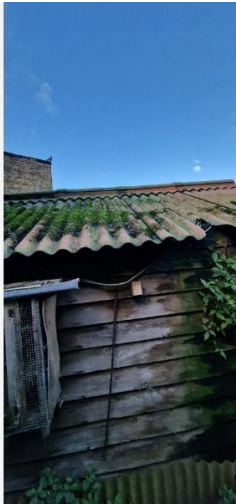
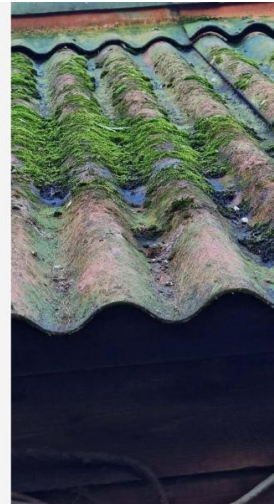
Het asbestmateriaal valt onder de mijlpaal van 2040.

Eindbeoordeling materiaalrisico	Verhoogd materiaalrisico en/of verhoogde kans op vezelvrijgave
---------------------------------	--

Gebondenheid	Categorie 1: hechtgebonden in oorsprong
Asbestsoort (vezeltype)	Crocidoliet aanwezig
Asbestconcentratie	Laag (< 50%)
Afschermingsgraad van het gehele materiaal	Geheel of deels vrij aan de buitenlucht
Toestand van het materiaal	Matig beschadigd, matig verweerd

Beschrijving	Golfplaten
Omgeving	Buiten
Primaire drager	Schuin dak
Asbestmateriaal	Verloren bekisting - Golfplaat
Bindmiddel van asbestmateriaal	Cement
Gebondenheid op basis van bindmiddel	Hecht
Hoeveelheid (oppervlakte - dikte - aantal)	• 20,00 m <sup>2</sup> - 1,00 cm - 1 stuk
Totaal volume	0,20 m <sup>3</sup>
Eenvoudig bereikbaar	Ja
Bevestigingswijze	• Geschroefd
Identificatiemethode	Vaststelling zonder monsternamen

Verwijderen

- Zorg voor een veilig beheer. Vermijd het beschadigen van het asbestmateriaal. Controleer de toestand jaarlijks op wijzigingen.
- Verwijder dit asbestmateriaal zo snel mogelijk. Volg de toestand goed op.

- Eenvoudige handelingen: mag via doe-het-zelf of door werknemer(s) met opleidingsattest eenvoudige handelingen  
Hechtgebonden asbest zonder wijziging toestand

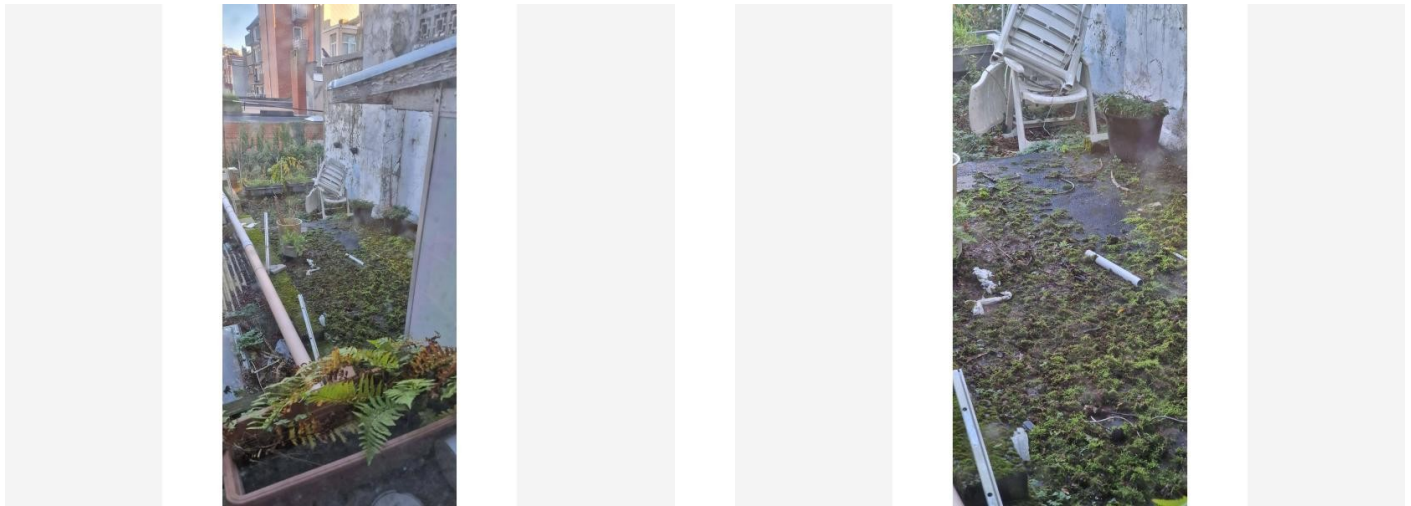
Het asbestmateriaal valt onder de mijlpaal van 2040.

Eindbeoordeling materiaalrisico	Laag materiaalrisico en/of verlaagde kans op vezelvrijgave
---------------------------------	--

Gebondenheid	Categorie 1: hechtgebonden in oorsprong
Asbestsoort (vezeltype)	Crocidoliet aanwezig
Asbestconcentratie	Laag (< 50%)
Afschermingsgraad van het gehele materiaal	Geheel of deels vrij aan de buitenlucht
Toestand van het materiaal	Licht beschadigd, licht verweerd. Intact materiaal type Pical – asbestboard of categorie III 'gebondenheid'

Beschrijving	Roofing
Omgeving	Buiten
Primaire drager	Plat dak
Asbestmateriaal	Dak- en gevelbekleding - Roofing
Bindmiddel van asbestmateriaal	Bitumen (roofing, teer, asfalt)
Gebondenheid op basis van bindmiddel	Hecht
Hoeveelheid (oppervlakte - aantal)	• 20,00 m <sup>2</sup> - 1 stuk
Totale oppervlakte	20,00 m <sup>2</sup>
Eenvoudig bereikbaar	Ja
Bevestigingswijze	• Verlijmd, ingegoten, versmeerd

Zorgvuldig beheren

- Zorg voor een veilig beheer. Vermijd het beschadigen van het asbestmateriaal. Controleer de toestand jaarlijks op wijzigingen.
- Zorg voor een veilig beheer en verwijder dit asbestmateriaal wanneer het bij werken eenvoudig bereikbaar wordt. Controleer de toestand jaarlijks op wijzigingen.

- Hermetische zone (erkend asbestverwijderaar)  
Stofverspreiding verhinderen tijdens werken

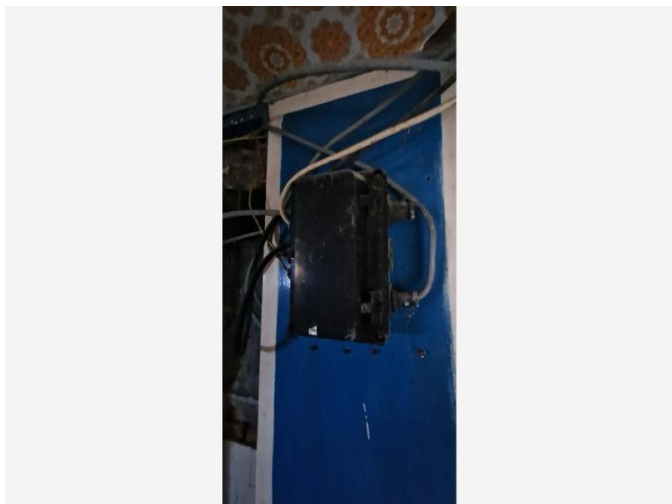
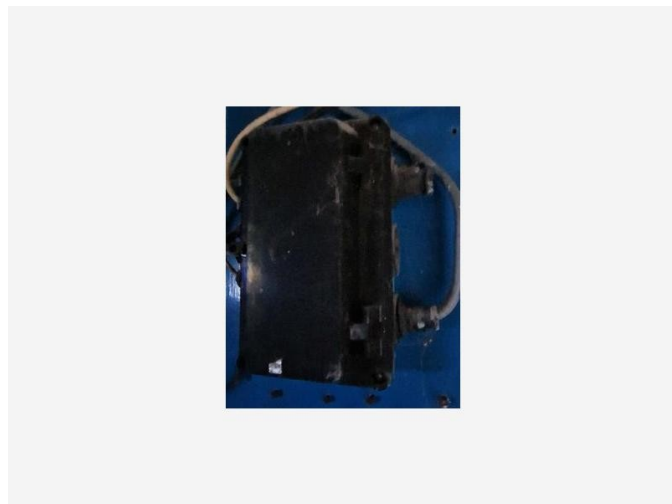
Het asbestmateriaal valt onder de mijlpaal van 2040.

Eindbeoordeling materiaalrisico	Laag materiaalrisico en/of verlaagde kans op vezelvrijgave
---------------------------------	--

Gebondenheid	Categorie 1: hechtgebonden in oorsprong
Asbestsoort (vezeltype)	Crocidoliet aanwezig
Asbestconcentratie	Laag (< 50%)
Afschermingsgraad van het gehele materiaal	Geheel of deels (ook) vrij aan de binnenlucht
Toestand van het materiaal	Onbeschadigd, niet verweerd

Beschrijving	Bakeliet
Omgeving	Binnen
Primaire drager	Inrichting (meubilair, ...)
Asbestmateriaal	Plaat, paneel, tablet - Geëmailleerd, type Glasal
Bindmiddel van asbestmateriaal	Kunststof of -hars
Gebondenheid op basis van bindmiddel	Hecht
Hoeveelheid (gewicht - aantal)	<ul style="list-style-type: none"><li>• 10,00 kg - 1 stuk</li></ul>
Totaal gewicht	10,00 kg
Eenvoudig bereikbaar	Ja
Bevestigingswijze	<ul style="list-style-type: none"><li>• Geschroefd</li></ul>
Identificatiemethode	Vaststelling zonder monsternamen

Zorgvuldig beheren

- Zorg voor een veilig beheer. Vermijd het beschadigen van het asbestmateriaal. Controleer de toestand jaarlijks op wijzigingen.

- Eenvoudige handelingen: mag via doe-het-zelf of door werknemer(s) met opleidingsattest eenvoudige handelingen  
Hechtgebonden asbest zonder wijziging toestand

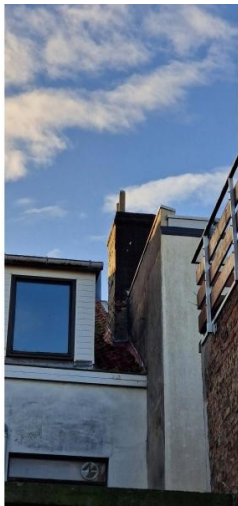
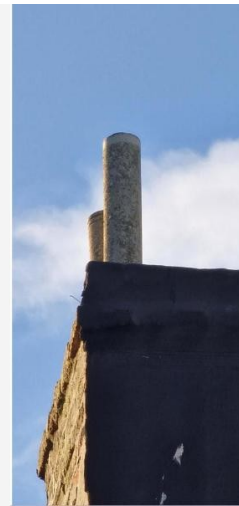
Het asbestmateriaal valt onder de mijlpaal van 2040.

Eindbeoordeling materiaalrisico	Laag materiaalrisico en/of verlaagde kans op vezelvrijgave
---------------------------------	--

Gebondenheid	Categorie 1: hechtgebonden in oorsprong
Asbestsoort (vezeltype)	Crocidoliet aanwezig
Asbestconcentratie	Laag (< 50%)
Afschermingsgraad van het gehele materiaal	Geheel of deels vrij aan de buitenlucht
Toestand van het materiaal	Licht beschadigd, licht verweerd. Intact materiaal type Pical – asbestboard of categorie III 'gebondenheid'

Beschrijving	Cement buis
Omgeving	Buiten
Primaire drager	Grondkering, beschoeiing, ...
Asbestmateriaal	Buis, koker, leiding, pijp, doorvoer
Bindmiddel van asbestmateriaal	Cement
Gebondenheid op basis van bindmiddel	Hecht
Hoeveelheid (lengte - omtrek - dikte - aantal)	<ul style="list-style-type: none"><li>• 2,00 m - 10,00 cm - 3,00 cm - 1 stuk</li></ul>
Totaal volume	0,006 m <sup>3</sup>
Eenvoudig bereikbaar	Ja
Bevestigingswijze	<ul style="list-style-type: none"><li>• Geklemd</li></ul>

Zorgvuldig beheren

- Zorg voor een veilig beheer. Vermijd het beschadigen van het asbestmateriaal. Controleer de toestand jaarlijks op wijzigingen.

- Eenvoudige handelingen: mag via doe-het-zelf of door werknemer(s) met opleidingsattest eenvoudige handelingen  
Hechtgebonden asbest zonder wijziging toestand

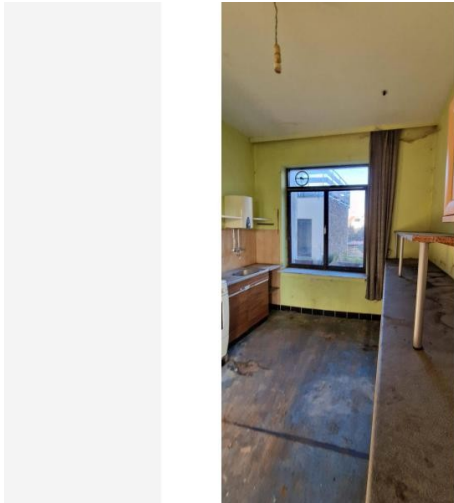
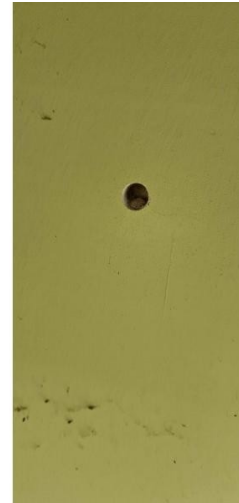
## Fiche 6: Pleister muren

Geen asbest

#	Type	Referentie	Resultaat
6.1	Mengmonster	231311L1	Geen asbest

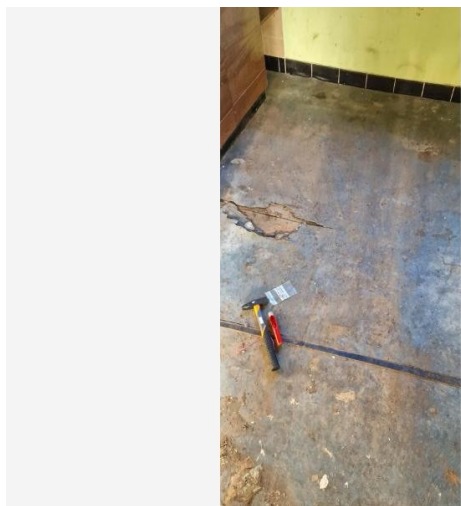
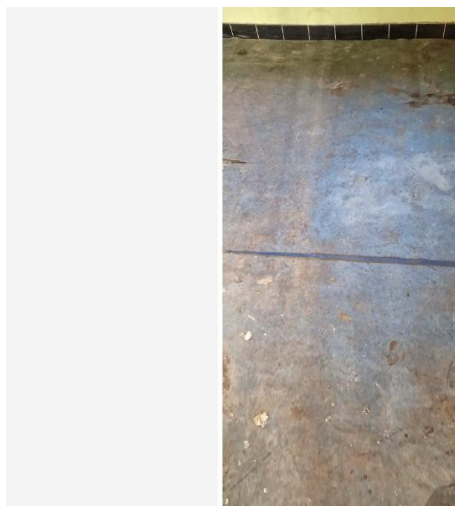
Geen asbest

#	Type	Referentie	Resultaat
7.1	Puntmonster	231311_2	Geen asbest

Beschrijving	Vloervinyl
Omgeving	Binnen
Primaire drager	Vloer
Bindmiddel van materiaal	Kunststof of -hars
