Asbestinventarisatetest

Leopoldstraat 37, 2570 Duffel

Attestnummer : 20230531-000419.000

Niet-asbestveilig

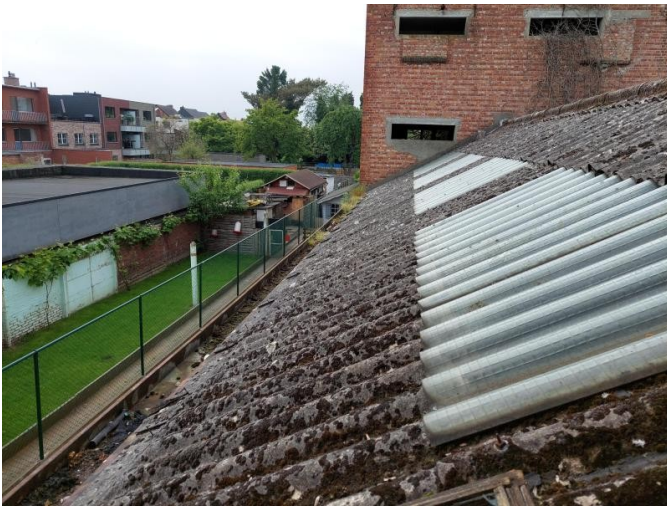
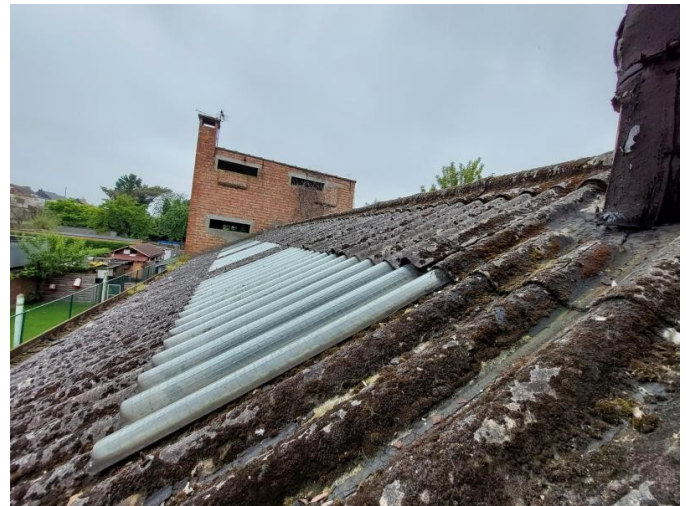
Eindbeoordeling materiaalrisico	Hoog materiaalrisico en/of hoge kans op vezelvrijgave
---------------------------------	---

Gebondenheid	Categorie 3: niet-hechtgebonden met weinig of geen matrix
Asbestsoort (vezeltype)	Crocidoliet aanwezig
Asbestconcentratie	Hoog ($\geq 50\%$)
Afschermingsgraad van het gehele materiaal	Geheel of deels vrij aan de buitenlucht
Toestand van het materiaal	Matig beschadigd, matig verweerd

Beschrijving	Hemelwaterafvoer
Omgeving	Buiten
Primaire drager	Infrastructuur hemelwater (opvang en afvoer)
Asbestmateriaal	Hemelwaterafvoerkanaal
Bindmiddel van asbestmateriaal	Weinig of geen bindmiddel (textiel, bevolking, ...)
Gebondenheid op basis van bindmiddel	Niet-hechtgebonden
Hoeveelheid (gewicht - aantal)	<ul style="list-style-type: none">• 2,00 kg - 1 stuk
Totaal gewicht	2,00 kg
Eenvoudig bereikbaar	Ja
Bevestigingswijze	<ul style="list-style-type: none">• Geklemd
Identificatiemethode	Vaststelling zonder monsternamen

Dringend verwijderen

- Hemelwater dat afspoelt van asbestcement daken of gevels kan asbestdeeltjes bevatten. Gebruik het enkel voor gesloten circuits (bv. spoelen toiletten). Reinig na het vervangen van het dak of de gevel de dakgoten en regenwaterput of -ton om asbesthoudend sediment of slib te verwijderen

- Eenvoudige handelingen: enkel door erkend asbestverwijderaar
Deze toepassing zit geklemd en kan daarom het veiligst verwijderd worden door een erkend asbestverwijderaar. Bij het verwijderen moet steeds rekening worden gehouden met alle milieu- en veiligheidsvoorschriften.

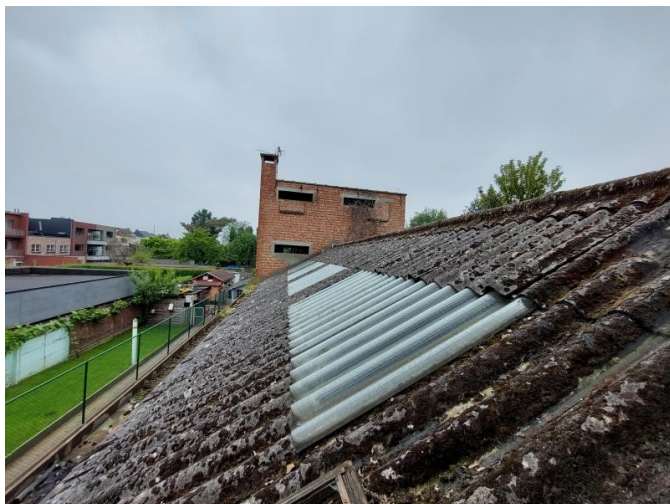
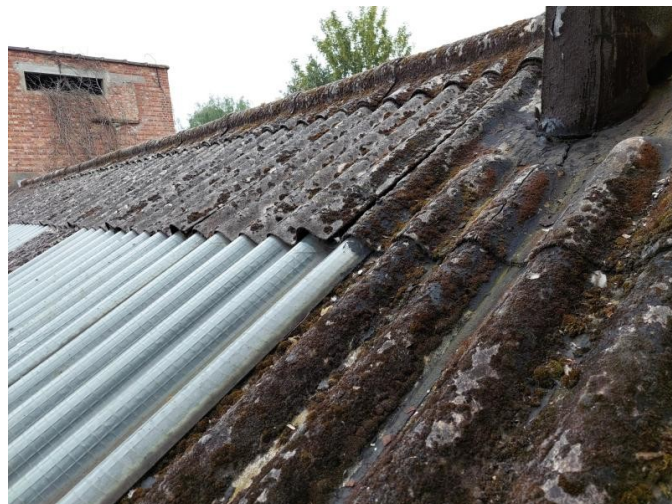
De plasticen platen die erop liggen zijn gecontamineerd met asbestvezels. deze dienen samen met de golfplaten verwijderd te worden.

Eindbeoordeling materiaalrisico	Hoog materiaalrisico en/of hoge kans op vezelvrijgave
---------------------------------	---

Gebondenheid	Categorie 1: hechtgebonden in oorsprong
Asbestsoort (vezeltype)	Crocidoliet aanwezig
Asbestconcentratie	Laag (< 50%)
Afschermingsgraad van het gehele materiaal	Geheel of deels (ook) vrij aan binnenluchtstromen
Toestand van het materiaal	Matig beschadigd, matig verweerd

Beschrijving	Golfplaten
Omgeving	Grenst aan binnen- en buitenlucht
Primaire drager	Schuin dak
Asbestmateriaal	Dak- en gevelbekleding - Golfplaat
Bindmiddel van asbestmateriaal	Cement
Gebondenheid op basis van bindmiddel	Hecht

Dringend verwijderen

- Zorg voor een veilig beheer. Vermijd het beschadigen van het asbestmateriaal. Controleer de toestand jaarlijks op wijzigingen.
- Hemelwater dat afspoelt van asbestcement daken of gevels kan asbestdeeltjes bevatten. Gebruik het enkel voor gesloten circuits (bv. spoelen toiletten). Reinig na het vervangen van het dak of de gevel de dakgoten en regenwaterput of -ton om asbesthoudend sediment of slib te verwijderen

- Eenvoudige handelingen: mag via doe-het-zelf of door werknemer(s) met opleidingsattest eenvoudige handelingen
Deze toepassing kan met eenvoudige handelingen verwijderd worden door een doe-het-zelver of een professional die beschikt over het opleidingsattest 'Asbestverwijdering eenvoudige handelingen'. Bij het verwijderen moet steeds rekening worden gehouden met alle milieu- en veiligheidsvoorschriften.

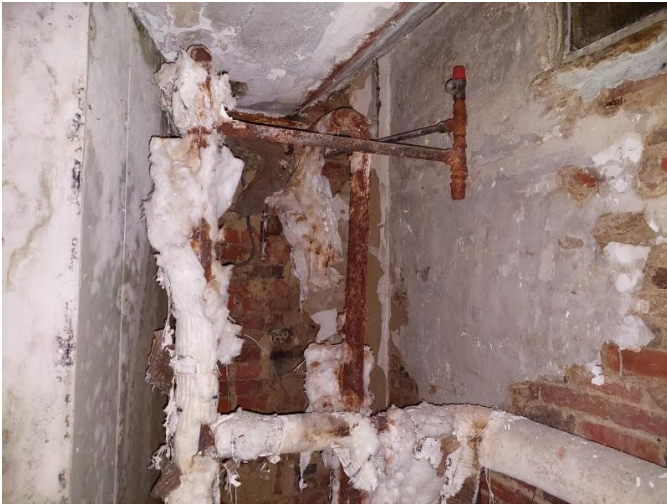
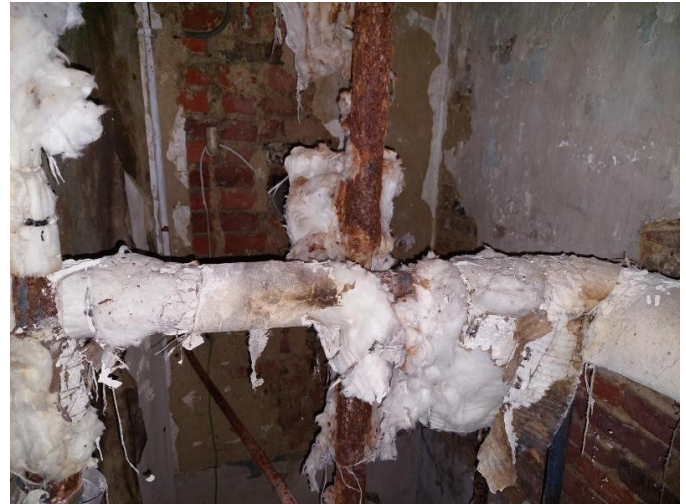
Eindbeoordeling materiaalrisico	Hoog materiaalrisico en/of hoge kans op vezelvrijgave
---------------------------------	---

Gebondenheid	Categorie 2: niet-hechtgebonden met matrix
Asbestsoort (vezeltype)	Alleen chrysotiel
Asbestconcentratie	Hoog ($\geq 50\%$)
Afschermingsgraad van het gehele materiaal	Geheel of deels (ook) vrij aan binnenluchtstromen
Toestand van het materiaal	Zwaar beschadigd, zwaar verweerd

#	Type	Referentie	Resultaat
3.1	Mengmonster	ID 20	Chrysotiel

Beschrijving	Leidingisolatie recht
Omgeving	Binnen
Primaire drager	HVAC infrastructuur en uitrusting
Asbestmateriaal	In-situ afwerkingslagen - Thermische isolatie
Bindmiddel van asbestmateriaal	Gips - kalk
Gebondenheid op basis van bindmiddel	Niet-hechtgebonden
Hoeveelheid (lengte - omtrek - dikte - aantal)	<ul style="list-style-type: none">5,00 m - 25,00 cm - 5,00 cm - 1 stuk

Dringend verwijderen

- Sluit de ruimte luchtdicht af en vermijd het betreden van de ruimte.
- Verwijder dit asbestmateriaal zo snel mogelijk. Volg de toestand goed op.

- Hermetische zone (erkend asbestverwijderaar)
Bij het verwijderen van leidingisolatie is er een hoog risico op het vrijkomen van asbestvezels. Daarom mag dit enkel verwijderd worden door een erkend asbestverwijderaar met een hermetische zone.

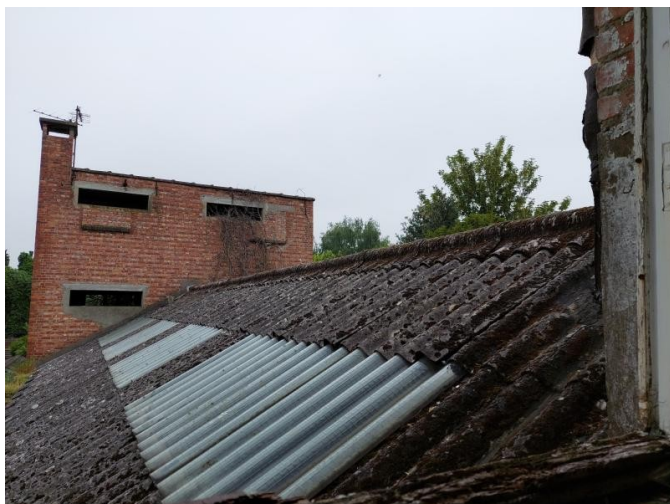
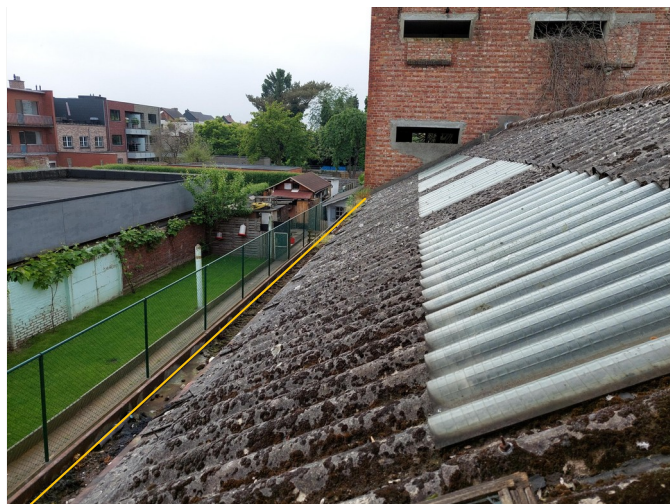
Fiche 4: Slib in dakgoot

Beschrijving	Slib in dakgoot
Type afvalstof	Betreft resten (contaminatie) van verwerking of beschadiging
Type resten (contaminatie)	<ul style="list-style-type: none">• Stof, deeltjes < 4 mm, flinters, gruis (los, opliggend)
Besmette materialen	<ul style="list-style-type: none">• Sediment (dakgoot, afvoerbuï, regenwaterput, ...)
Bron van de resten	Golfplaten
Omgeving	Buiten
Primaire drager	Infrastructuur hemelwater (opvang en afvoer)
Gebondenheid resten	Niet hecht
Hoeveelheid (gewicht - aantal)	<ul style="list-style-type: none">• 100,00 kg - 1 stuk
Totaal gewicht	100,00 kg
Eenvoudig bereikbaar	Ja
Identificatiemethode	Vaststelling zonder monstername

Dringend verwijderen

- Verwijder het asbestafval.

- Eenvoudige handelingen: mag via doe-het-zelf of door werknemer(s) met opleidingsattest eenvoudige handelingen
Het slib in de dakgoot is verontreinigd met asbestvezels, doordat het in contact is geweest met het asbesthoudend dak. De dakgoot kan eenvoudig gereinigd worden door het slib te verwijderen en af te voeren naar een erkend asbestverwerker. Ook in de regenwaterput of -ton kan asbesthoudend slib aanwezig zijn. Bij het verwijderen moet steeds rekening worden gehouden met alle milieu- en veiligheidsvoorschriften.

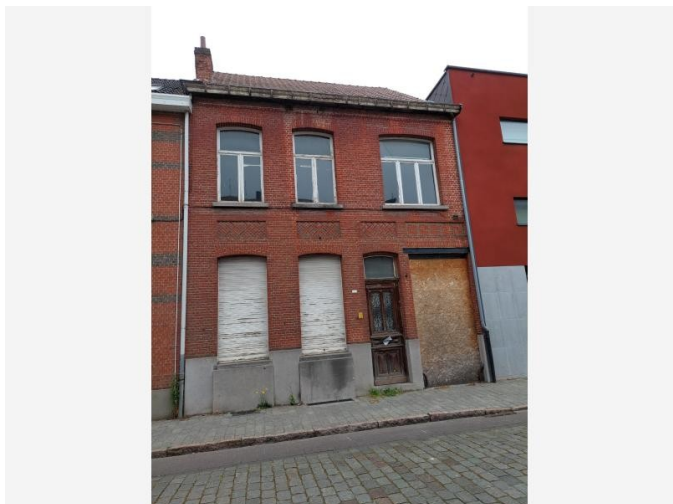
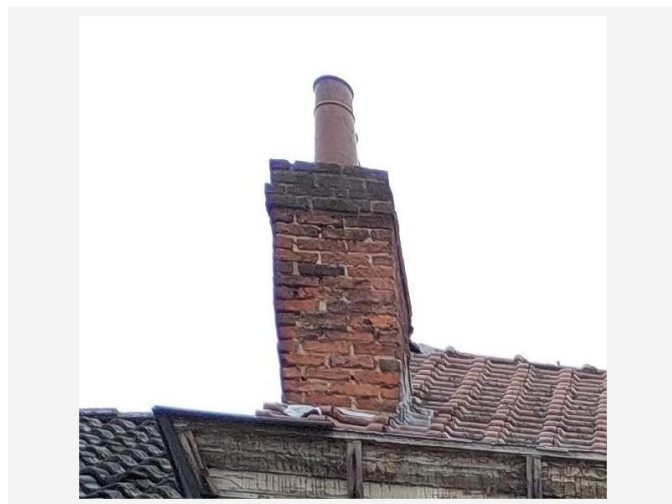
Eindbeoordeling materiaalrisico	Verhoogd materiaalrisico en/of verhoogde kans op vezelvrijgave
---------------------------------	--

Gebondenheid	Categorie 1: hechtgebonden in oorsprong
Asbestsoort (vezeltype)	Crocidoliet aanwezig
Asbestconcentratie	Laag (< 50%)
Afschermingsgraad van het gehele materiaal	Geheel of deels vrij aan de buitenlucht
Toestand van het materiaal	Matig beschadigd, matig verweerd

Beschrijving	schouwbus
Omgeving	Buiten
Primaire drager	Schuin dak
Asbestmateriaal	Buis, koker, leiding, pijp, doorvoer
Bindmiddel van asbestmateriaal	Cement
Gebondenheid op basis van bindmiddel	Hecht
Hoeveelheid (lengte - omtrek - dikte - aantal)	<ul style="list-style-type: none">• 2,00 m - 40,00 cm - 11,00 cm - 1 stuk
Totaal volume	0,088 m ³
Eenvoudig bereikbaar	Ja
Bevestigingswijze	<ul style="list-style-type: none">• Geklemd
Identificatiemethode	Vaststelling zonder monsternamen

Verwijderen

- Zorg voor een veilig beheer. Vermijd het beschadigen van het asbestmateriaal. Controleer de toestand jaarlijks op wijzigingen.

- Eenvoudige handelingen: mag via doe-het-zelf of door werknemer(s) met opleidingsattest eenvoudige handelingen
Deze toepassing kan het veiligst verwijderd worden met eenvoudige handelingen door een professional die beschikt over het opleidingsattest 'Asbestverwijdering eenvoudige handelingen'. Bij het verwijderen moet steeds rekening worden gehouden met alle milieu- en veiligheidsvoorschriften.

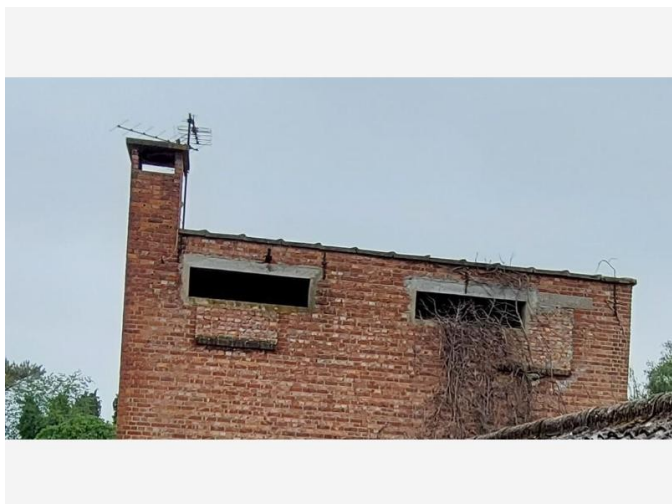
Door het bouwjaar van de woning zijn de dekstenen asbestverdacht.

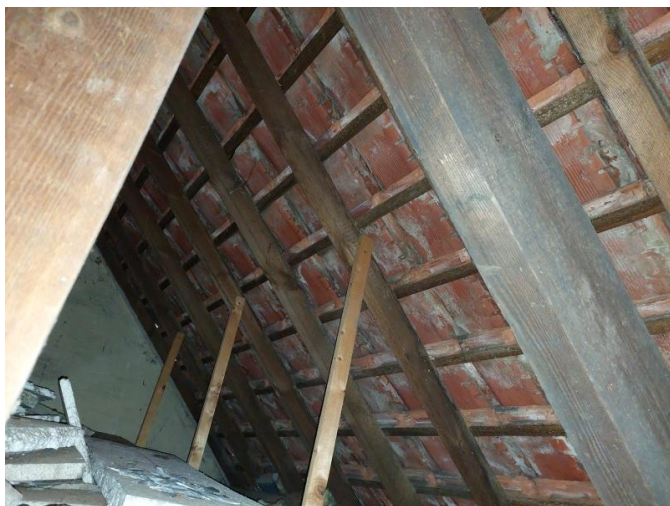
Het onderdak is voor de helft afgewerkt met gipskartonplaten. Deze zijn niet asbestverdacht ook is het onderdak voor +- de helft geïsoleerd met wol. Deze is niet asbestverdacht.

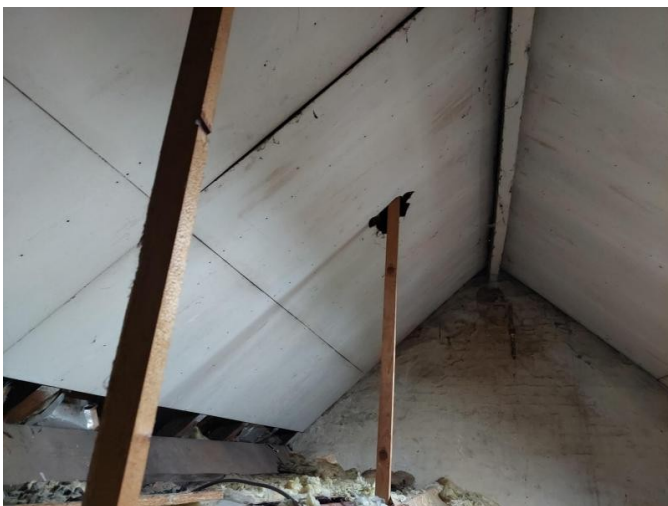
De gipskartonplaten en de houten latten voor de afwerking van het plafond of schuindak zijn niet asbestverdacht.

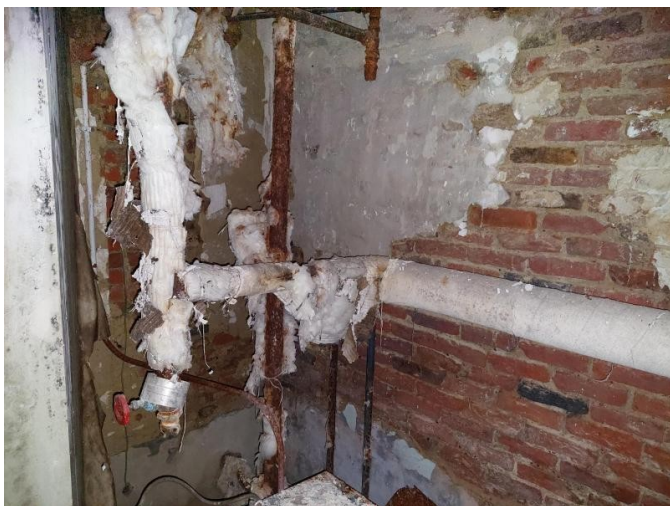
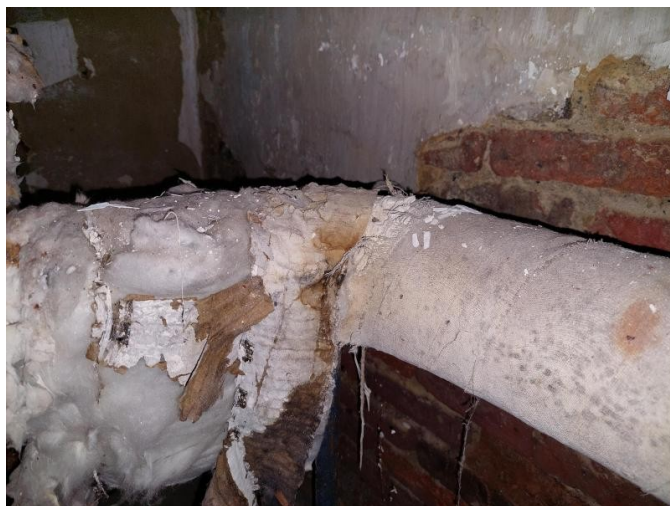
Fiche 9: Leidingisolatie bocht

Geen asbest

#	Type	Referentie	Resultaat
9.1	Mengmonster	ID 21	Geen asbest

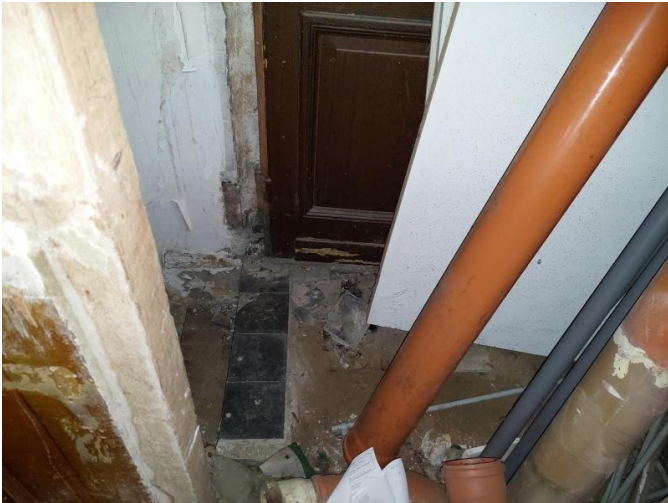
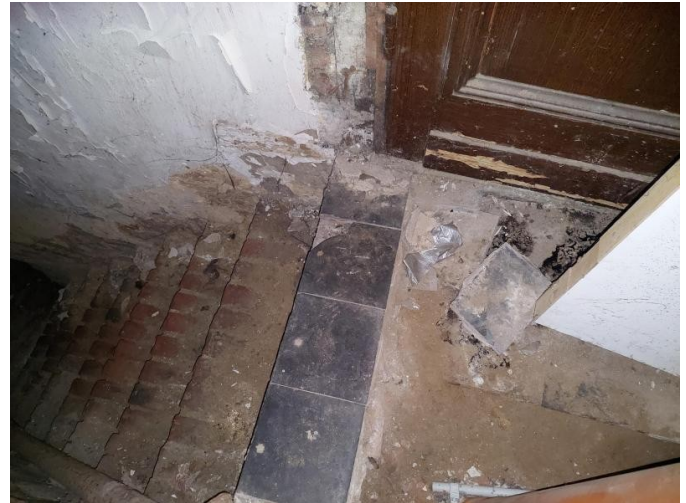
Fiche 10: Vloertegellijm trap kelder

Geen asbest

#	Type	Referentie	Resultaat
10.1	Puntmonster	ID 13	Geen asbest
