Asbestinventarisatetest

Tulpstraat 46/1Ste verd, 2060 Antwerpen

Attestnummer : 20251125-000025.000

Uitgegeven op : 25.11.2025

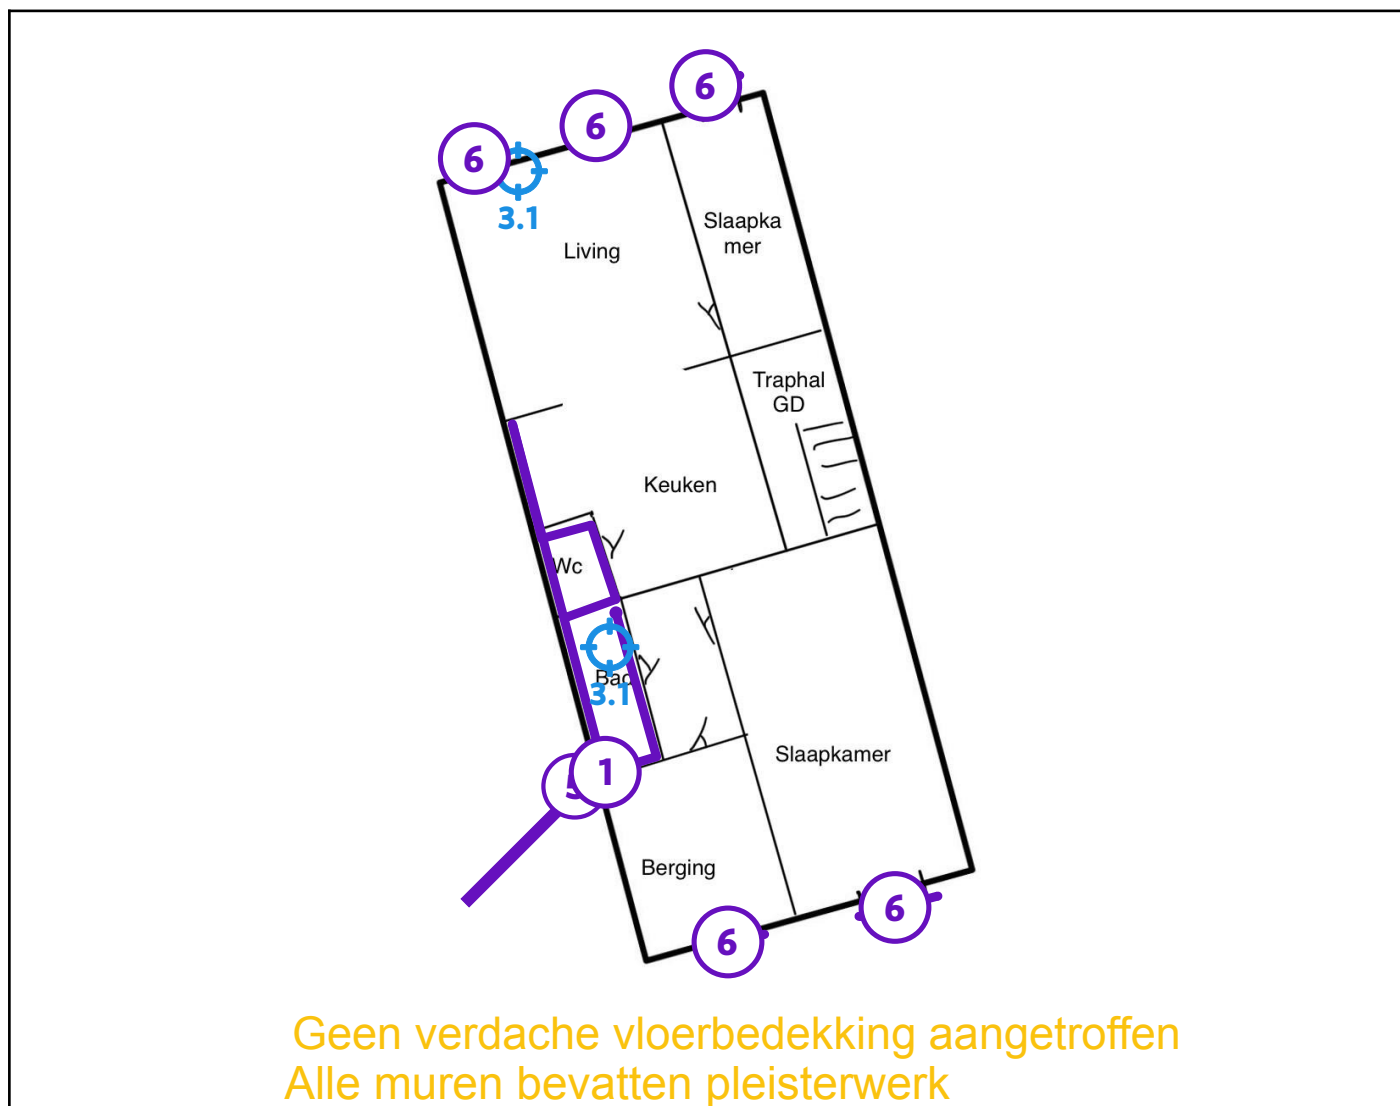
Plan 1.1: Appartement 1ste

Beschrijving	Type	Actie
1. Tegellijn achter wandtegels & plinten	Advies	-
2. Vloerbekleding - Niet verdacht	Advies	-
3. Pleisterwerk wanden	Geen asbest	-
3.1 Code: M01	Mengmonster	-
5. Materialen aan de stookketel(dichtingen, isol mat,...) niet verdacht	Overige ruimte of materiaal	-

6. Afdichtingsmateriaal (mastiek,kit,..) aan schrijnwerk - Niet verdacht	Overige ruimte of materiaal	-
--	-----------------------------	---

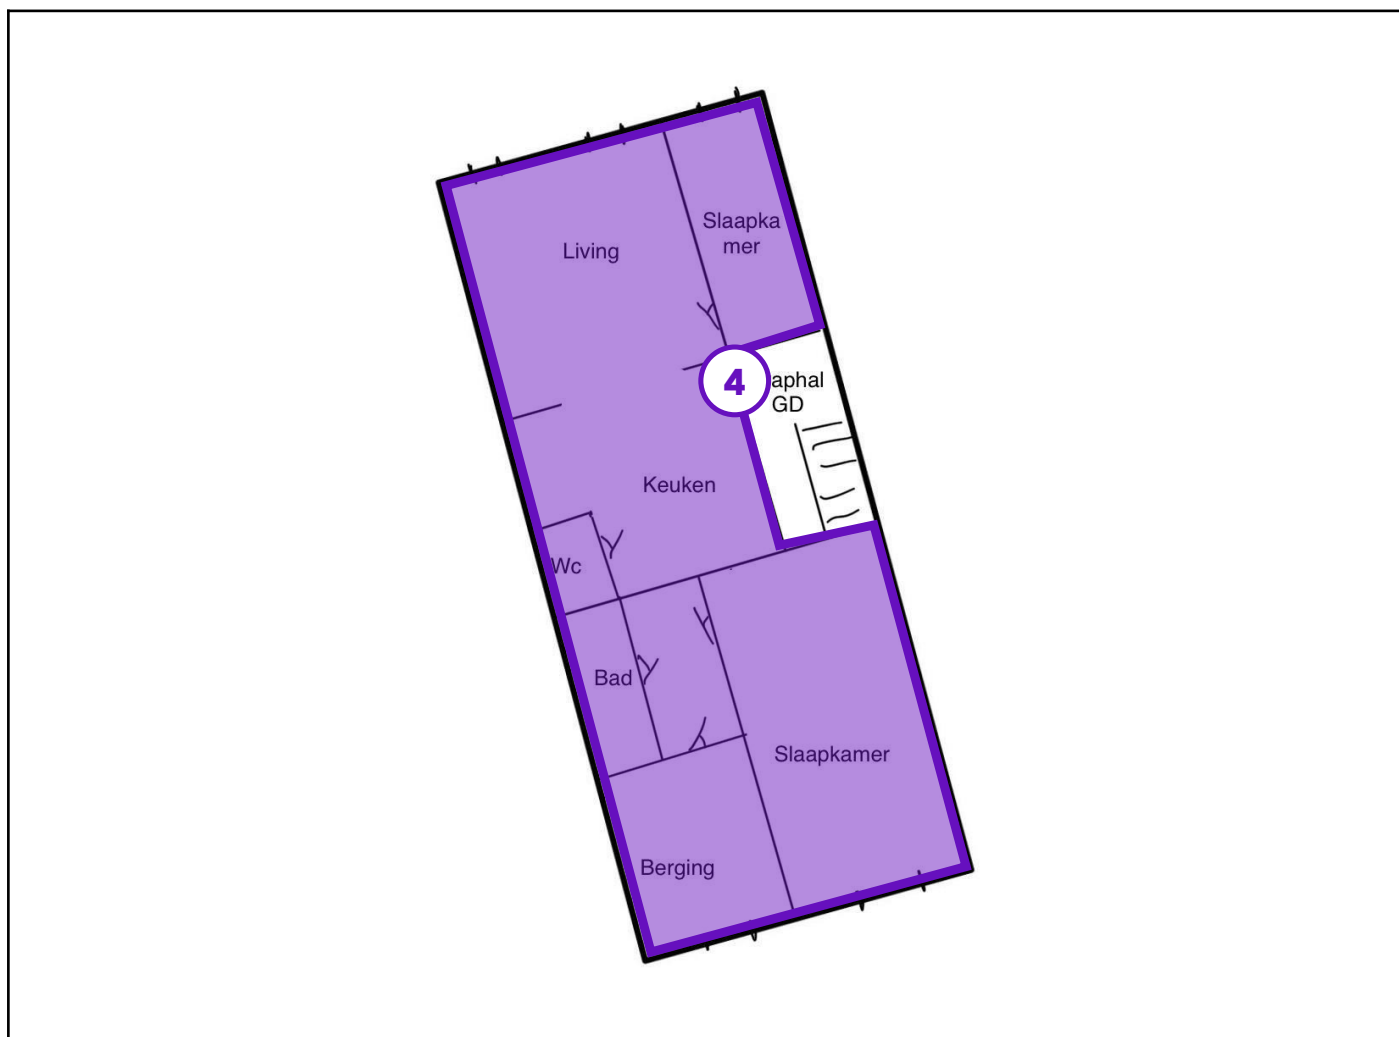
Plan 1.2: Appartement 1ste

Beschrijving	Type	Actie
4. Plafondafwerking in gipskarton/hout/pvc	Overige ruimte of materiaal	-

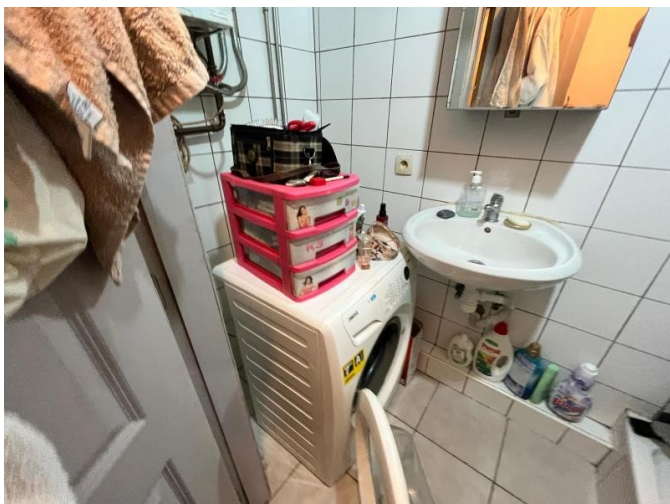
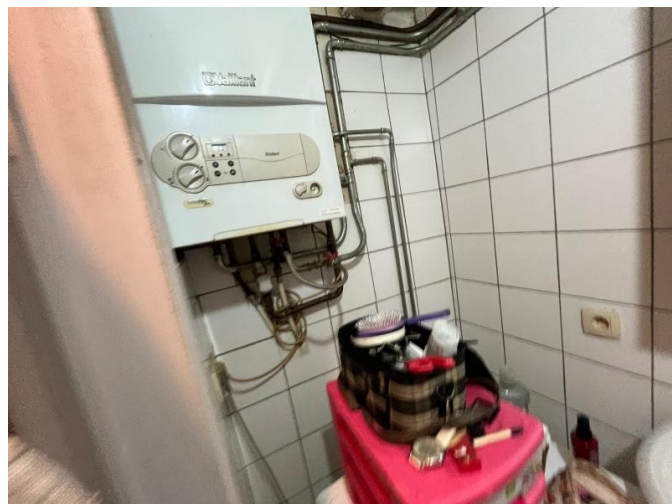
Op moment van de inspectie kon niet worden nagegaan of de tegellijm achter de muurtegels/plinten asbestverdacht is. Bij renovatie of verwijdering van de tegels dient het materiaal te worden geanalyseerd voor de werken van start gaan.

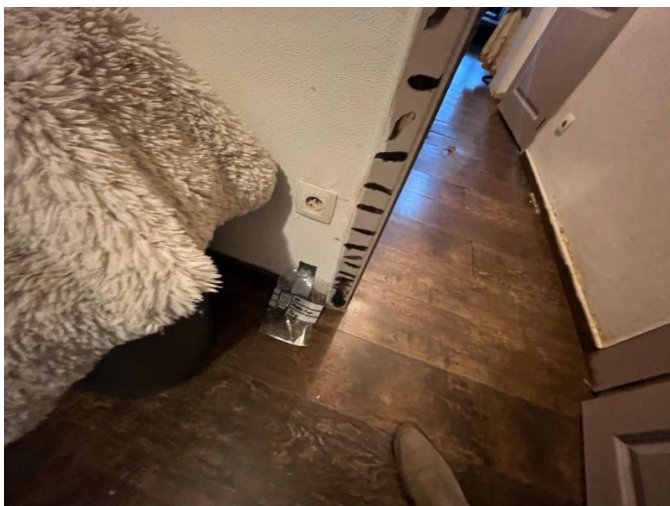
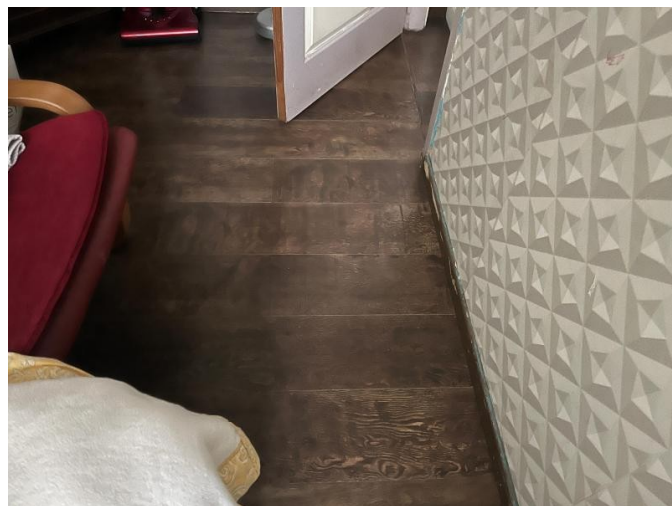
De aanwezige vloerbekleding is niet asbestverdacht. De onderliggende laag was echter niet inspecteerbaar zonder destructie tijdens de inspectie. Mogelijk is de onderliggende laag asbestverdacht.

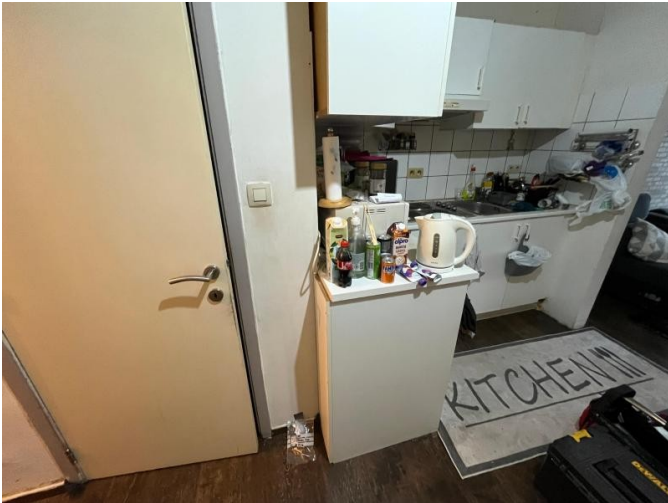
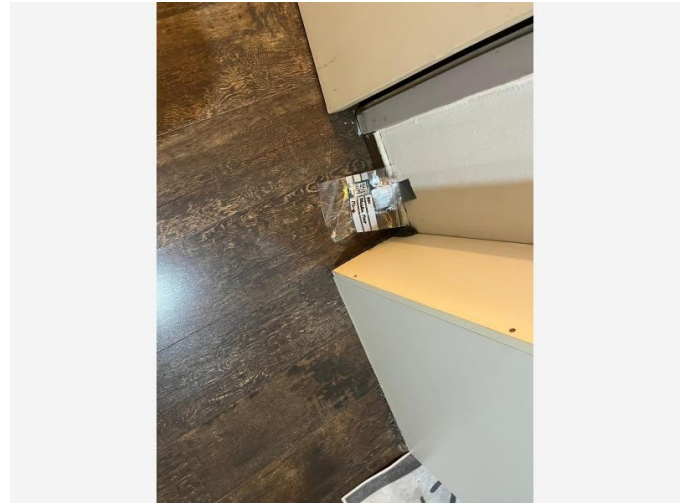
Fiche 3: Pleisterwerk wanden

Conclusie

Geen asbest

#	Type	Referentie	Resultaat
3.1	Mengmonster	M01	Geen asbest

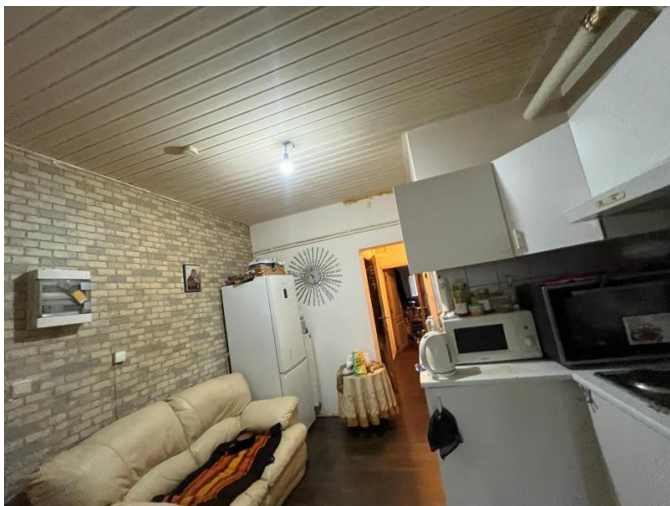
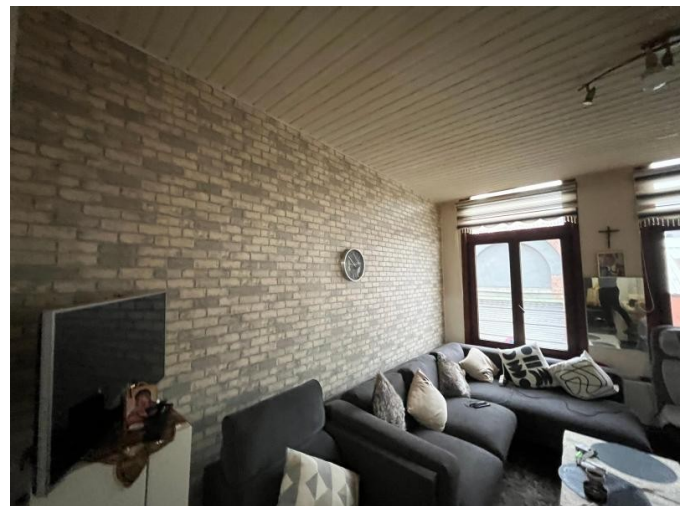
Beschrijving	Notitie	Terug te vinden op plannen
Fiche 4: Plafondafwerking in gipskarton/hout/pvc	Het plafond bestaat uit niet-asbestverdachte gipskartonplaten/hout-/pvc platen . Zonder destructie is het niet mogelijk om na te gaan of er asbestverdachte materialen aanwezig zijn achter de gipskartonplaten/hout-/pvc platen.	Plan 1.2: Appartement 1ste
Fiche 5: Materialen aan de stookketel(dichtingen, isol mat,...) niet verdacht	De materialen aan de stookketel (dichtingen, isolerend materiaal,...) zijn niet asbest verdacht.	Plan 1.1: Appartement 1ste
Fiche 6: Afdichtingsmateriaal (mastiek,kit,...) aan schrijnwerk - Niet verdacht	Het aanwezig afkittingsmateriaal is niet asbest-verdacht.	Plan 1.1: Appartement 1ste

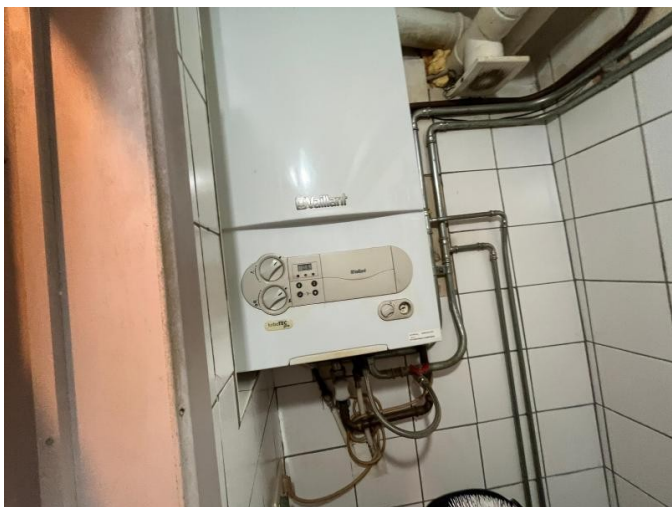
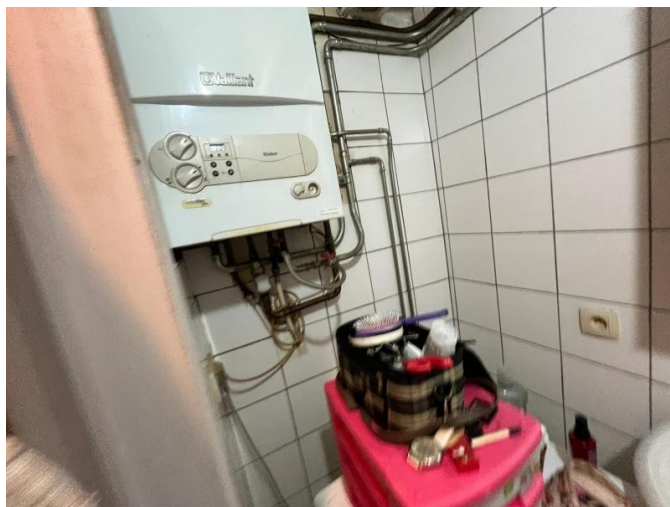
Fiche 5: Materialen aan de stookketel(dichtingen, isol mat,...) niet verdacht

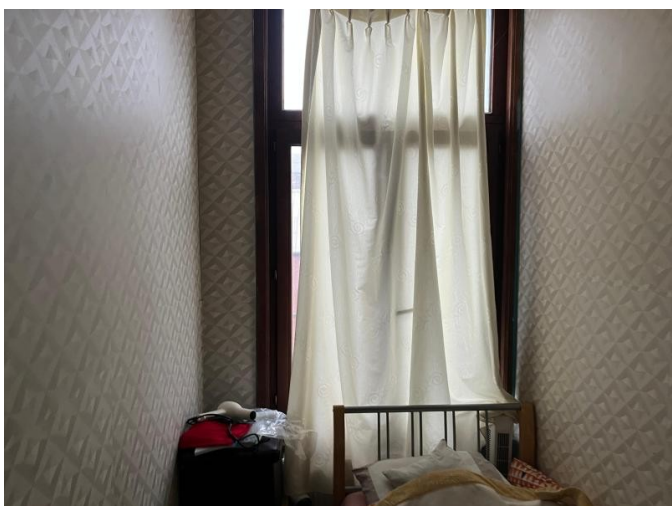
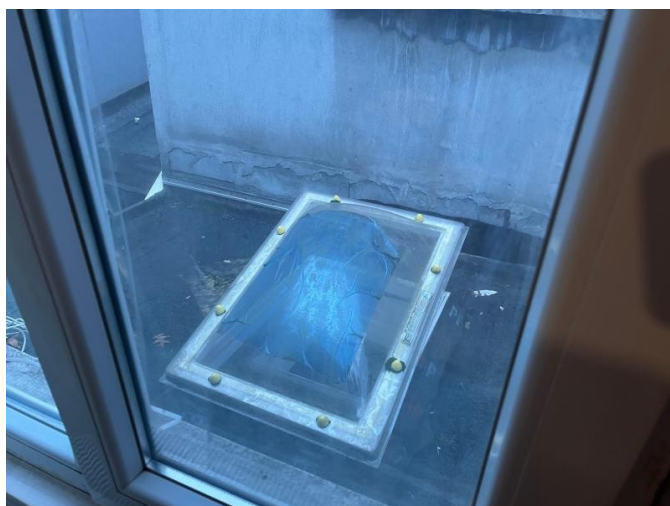
Fiche 6: Afdichtingsmateriaal (mastiek,kit,..) aan schrijnwerk - Niet verdacht
