# Asbestinventarisatetest

Tulpstraat 46/2E verd, 2060 Antwerpen

Attestnummer : 20251125-000023.000

Uitgegeven op : 25.11.2025

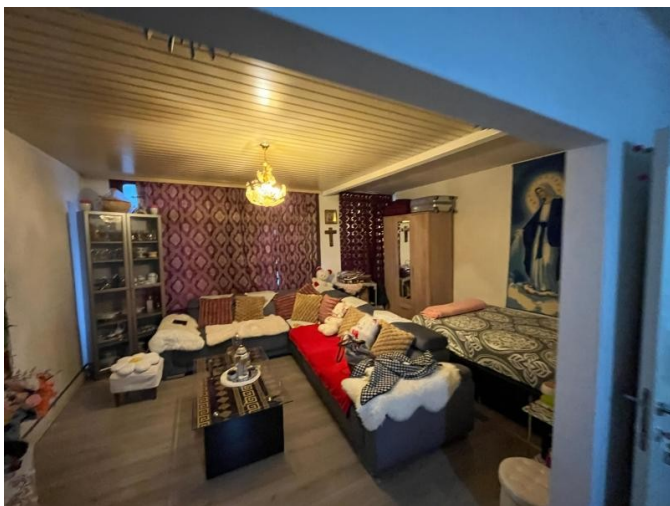
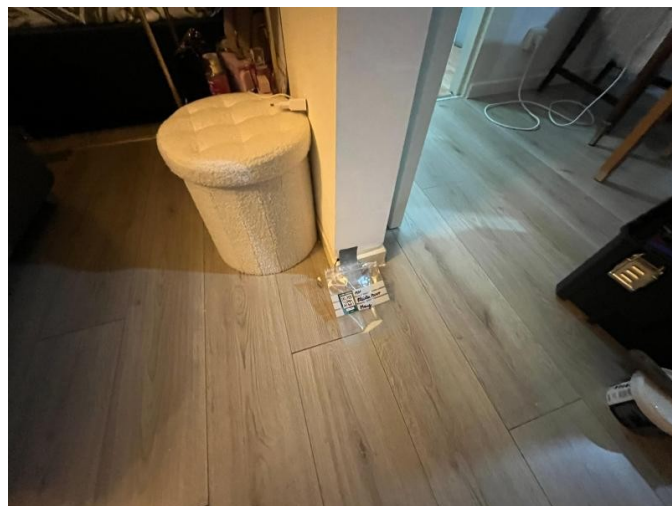
Op moment van de inspectie kon niet worden nagegaan of de tegellijm achter de muurtegels/plinten asbestverdacht is. Bij renovatie of verwijdering van de tegels dient het materiaal te worden geanalyseerd voor de werken van start gaan.

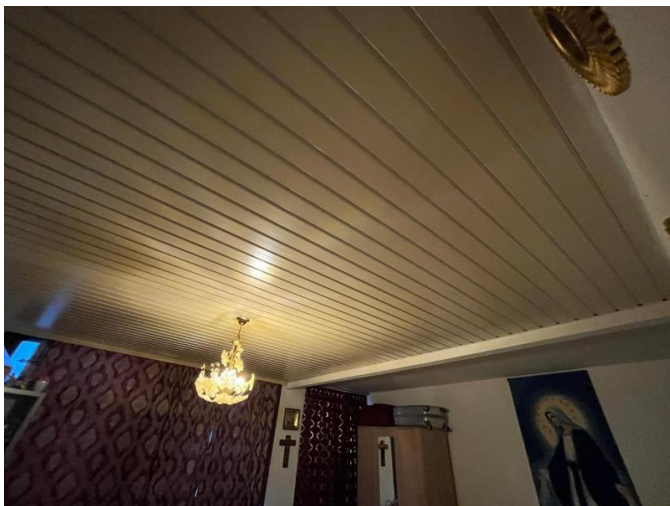
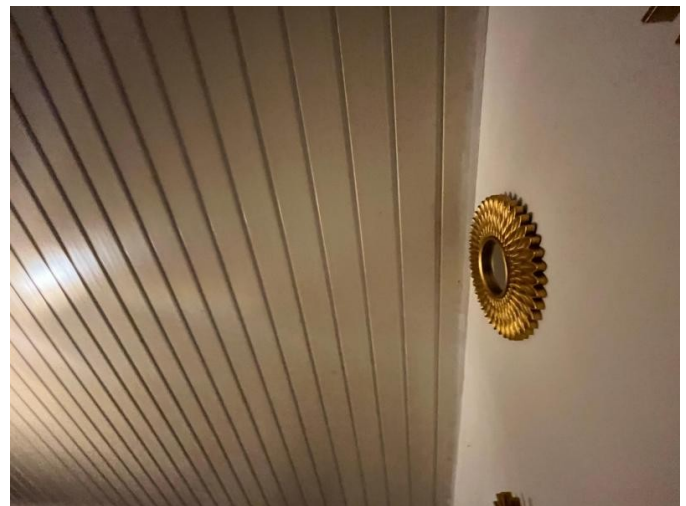
## Fiche 4: Plafondafwerking in gipskarton/hout/pvc

Beschrijving	Notitie	Terug te vinden op plannen
Fiche 4: Plafondafwerking in gipskarton/hout/pvc	Het plafond bestaat uit niet-asbestverdachte gipskartonplaten/hout-/pvc platen . Zonder destructie is het niet mogelijk om na te gaan of er asbestverdachte materialen aanwezig zijn achter de gipskartonplaten/hout-/pvc platen.	Plan 1.2: Appartement tweede verdieping
Fiche 5: Materialen aan de stookketel(dichtingen, isol mat,...) niet verdacht	De materialen aan de stookketel (dichtingen, isolerend materiaal,...) zijn niet asbest verdacht.	Plan 1.1: Appartement tweede verdieping
Fiche 6: Afdichtingsmateriaal (mastiek,kit,...) aan schrijnwerk - Niet verdacht	Het aanwezig afkittingsmateriaal is niet asbest-verdacht.	Plan 1.1: Appartement tweede verdieping
