Asbestinventarisatetest

Tulpstraat 46/3E verd, 2060 Antwerpen

Attestnummer : 20251125-000022.000

Uitgegeven op : 25.11.2025

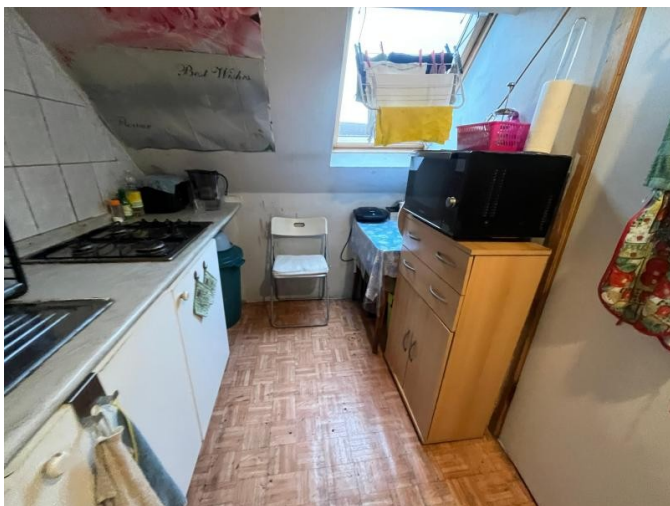
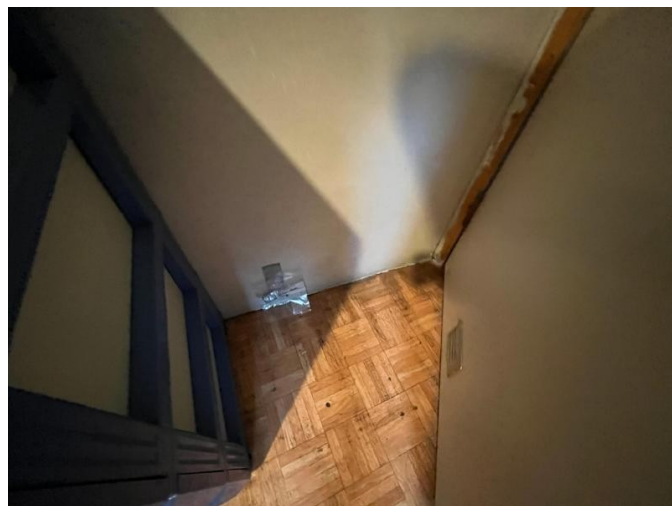
Informatie over een niet-asbestverdacht materiaal

De aanwezige vloerbekleding is niet asbestverdacht. De onderliggende laag was echter niet inspecteerbaar zonder destructie tijdens de inspectie. Mogelijk is de onderliggende laag asbestverdacht.

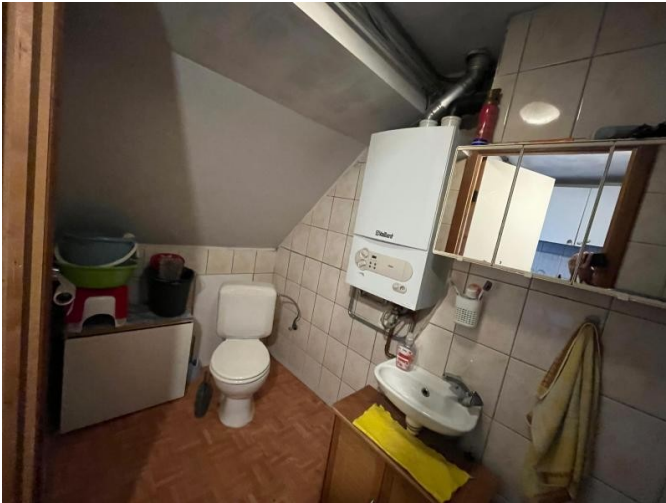
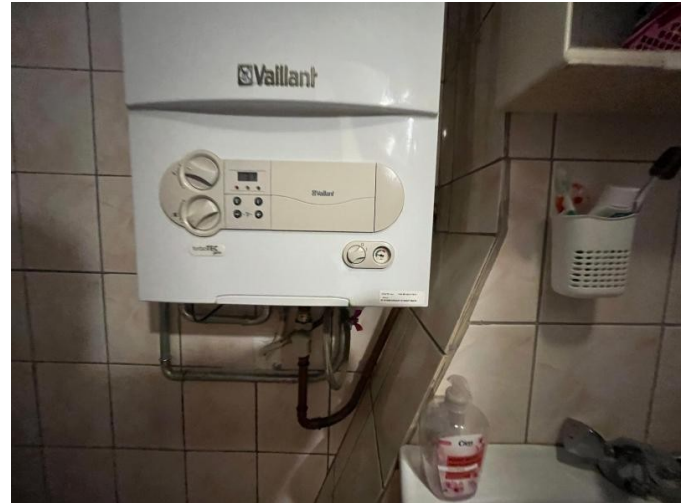
Informatie over een materiaal dat de asbestdeskundige niet kan waarnemen of vaststellen

Op moment van de inspectie kon niet worden nagegaan of de tegelijk achter de muurtegels/plinten asbestverdacht is. Bij renovatie of verwijdering van de tegels dient het materiaal te worden geanalyseerd voor de werken van start gaan.

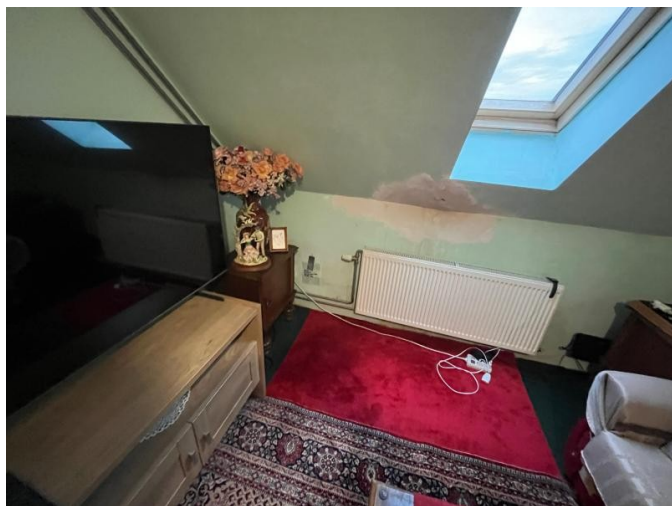
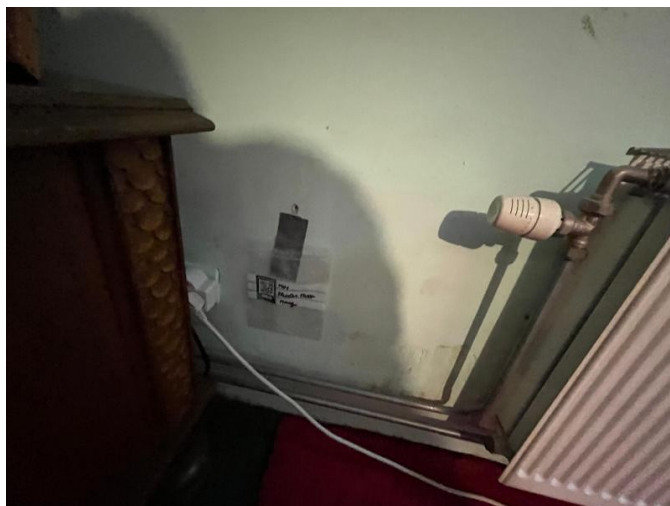
Fiche 3: Pleisterwerk wanden

Conclusie

Geen asbest

#	Type	Referentie	Resultaat
3.1	Mengmonster	M01	Geen asbest

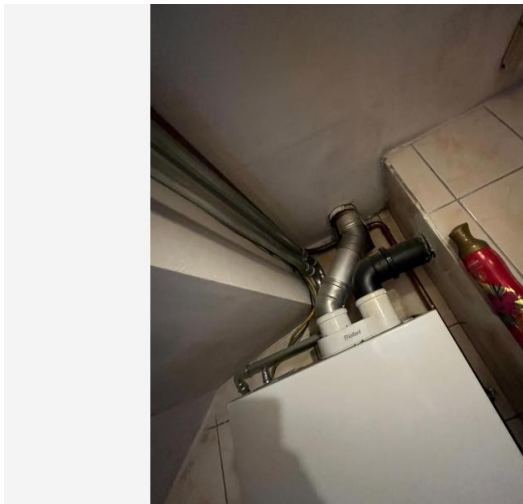
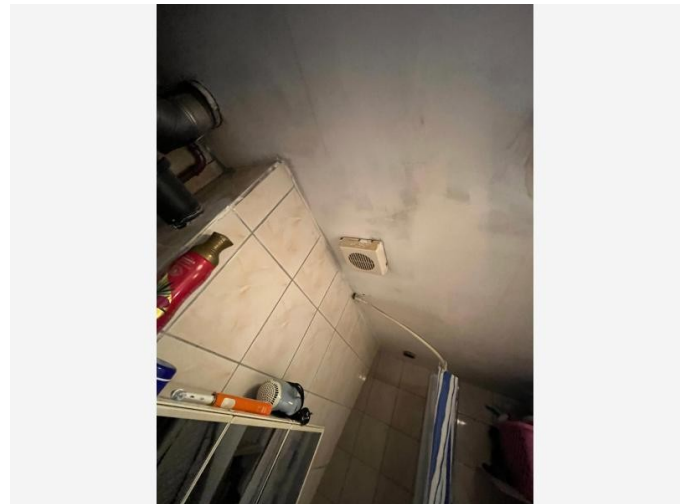
Beschrijving	Notitie	Terug te vinden op plannen
Fiche 4: Plafondafwerking in gipskarton/hout/pvc	Het plafond bestaat uit niet-asbestverdachte gipskartonplaten/hout-/pvc platen . Zonder destructie is het niet mogelijk om na te gaan of er asbestverdachte materialen aanwezig zijn achter de gipskartonplaten/hout-/pvc platen.	Plan 1.2: Appartement 3e
Fiche 5: Afdichtingsmaterialen aan stookinstallatie	Ketel dateert van na 2000, deze bevat geen verdachte dichtingen.	Plan 1.1: Appartement 3e
