# Asbestinventarisatetest

Tulpstraat 48, 2060 Antwerpen  
Gemeenschappelijke delen

Attestnummer : 20251204-000118.000

Uitgegeven op : 04.12.2025

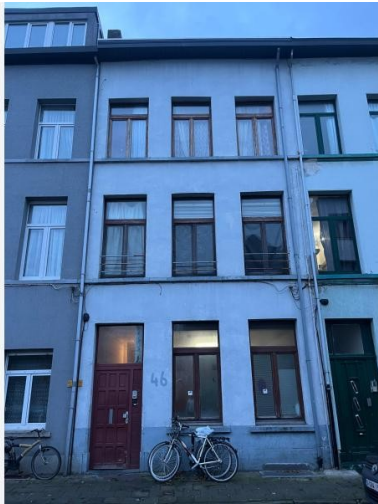
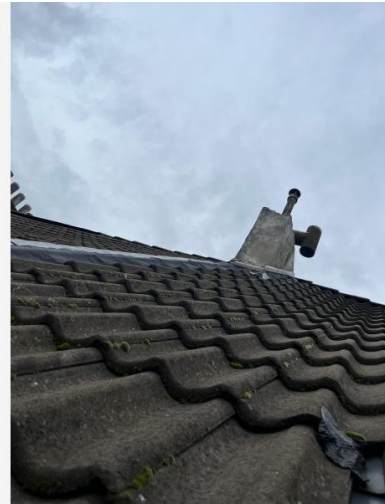
Het asbestmateriaal valt onder de mijlpaal van 2034.

Verwijderen

Eindbeoordeling materiaalrisico	Verhoogd materiaalrisico en/of verhoogde kans op vezelvrijgave
---------------------------------	--

Gebondenheid	Categorie 1: hechtgebonden in oorsprong
Asbestsoort (vezeltype)	Crocidoliet aanwezig
Asbestconcentratie	Laag (< 50%)
Afschermingsgraad van het gehele materiaal	Geheel of deels vrij aan de buitenlucht
Toestand van het materiaal	Matig beschadigd, matig verweerd

Beschrijving	Schouwhoed in een 'gesloten systeem'
Omgeving	Buiten
Primaire drager	HVAC infrastructuur en uitrusting
Asbestmateriaal	Schouwhoed, ventilatiekap (anti-windval)
Bindmiddel van asbestmateriaal	Cement
Gebondenheid op basis van bindmiddel	Hecht
Hoeveelheid (gewicht - aantal)	<ul style="list-style-type: none"><li>• 10,00 kg - 1 stuk</li></ul>
Totaal gewicht	10,00 kg
Eenvoudig bereikbaar	Ja
Bevestigingswijze	<ul style="list-style-type: none"><li>• Onbekend</li></ul>
Identificatiemethode	<p>De asbestdeskundige beoordeelt het materiaal als asbestverdacht en dus asbesthoudend, en dit zonder monstername.</p> <p>Motivatie: Er is een onderzoeksbeperking die monstername verhindert; De ruimte of het materiaal bevindt zich hoger dan 3,5 meter vanaf een vaste ondergrond.</p>
Destructieve handeling voor identificatie	Nee
Opmerking	Schouwhoed in een 'gesloten systeem' wil zeggen dat er in het verlengde van deze schouwhoed een CV ketel is aangesloten of deze volledig dichtgemaakt is en niet meer in gebruik is. De hoeveelheid is een schatting.

- Zorg voor een veilig beheer. Vermijd het beschadigen van het asbestmateriaal. Controleer de toestand jaarlijks op wijzigingen.

- Eenvoudige handelingen: mag via doe-het-zelf of door werknemer(s) met opleidingsattest eenvoudige handelingen  
Bij het uitvoeren van eenvoudige handelingen, zoals toegestaan via doe-het-zelfmethoden of door werknemers met een opleidingsattest, is het gebruik van de juiste persoonlijke beschermingsmiddelen (PBM's) verplicht om blootstelling aan asbestvezels te voorkomen. Wij adviseren echter om asbest te laten verwijderen door een werknemer met opleidingscertificaat. Maar het is ook toegestaan via de doe-het-zelfmethode, mits de juiste voorzorgsmaatregelen en PBM's in acht worden genomen. De te gebruiken PBM's zijn:
  - FFP3-mondmasker of halfgelaatsmasker met P3 filter
  - wegwerpoverall (Tyvek CATIII, type 5en 6)
  - afwasbaar schoeisel

- De toepassingen dienen in zijn geheel, zonder te breken en zonder stofvorming, verdere vergruizing verwijderd te worden. Gebruik hiervoor een vernevelaar of fixeermiddel om het asbestmateriaal eerst te fixeren.

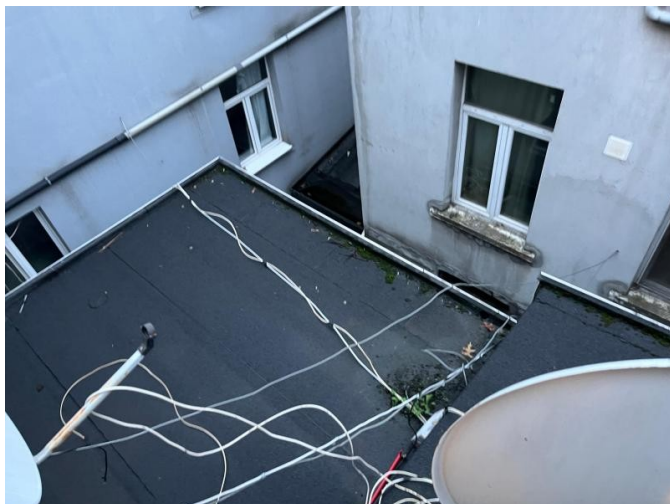
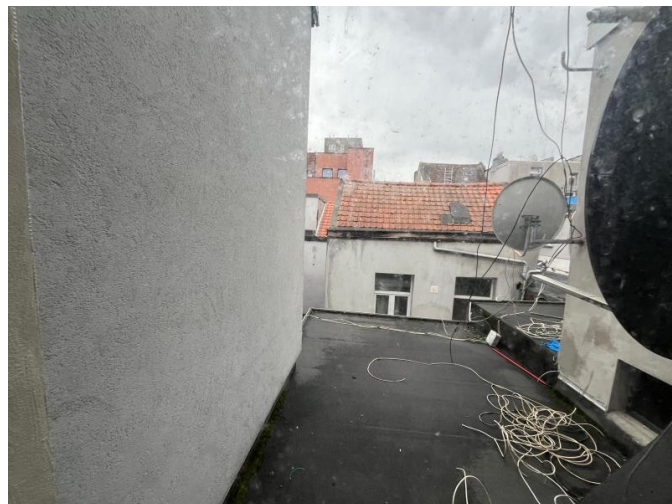
Het asbestmateriaal valt onder de mijlpaal van 2040.

Zorgvuldig beheren

<b>Eindbeoordeling materiaalrisico</b>	Laag materiaalrisico en/of verlaagde kans op vezelvrijgave
--	--

<b>Gebondenheid</b>	Categorie 1: hechtgebonden in oorsprong
<b>Asbestsoort (vezeltype)</b>	Alleen chrysotiel
<b>Asbestconcentratie</b>	Laag (< 50%)
<b>Afschermingsgraad van het gehele materiaal</b>	Geheel of deels vrij aan de buitenlucht
<b>Toestand van het materiaal</b>	Licht beschadigd, licht verweerd. Intact calciumsilicaatmateriaal of categorie III 'gebondenheid'

<b>Beschrijving</b>	Dakbedekking - Roofing
<b>Omgeving</b>	Buiten
<b>Primaire drager</b>	Plat dak
<b>Asbestmateriaal</b>	Dak- en gevelbekleding - Roofing
<b>Bindmiddel van asbestmateriaal</b>	Bitumen (roofing, teer, asfalt)
<b>Gebondenheid op basis van bindmiddel</b>	Hecht
<b>Hoeveelheid (oppervlakte - aantal)</b>	<ul style="list-style-type: none"><li>• 60,00 m<sup>2</sup> - 1 stuk</li></ul>
<b>Totale oppervlakte</b>	60,00 m <sup>2</sup>
<b>Eenvoudig bereikbaar</b>	Ja
<b>Bevestigingswijze</b>	<ul style="list-style-type: none"><li>• Verlijmd, ingegoten, versmeerd</li></ul>
<b>Identificatiemethode</b>	<p>De asbestdeskundige beoordeelt het materiaal als asbestverdacht en dus asbesthoudend, en dit zonder monstername.</p> <p>Motivatie: De monstername brengt andere schade aan dan schade die inherent is aan de monstername.</p>
<b>Destructieve handeling voor identificatie</b>	Nee
<b>Opmerking</b>	<p>Kans op lekschade na staalname.</p> <p>De hoeveelheid betreft een schatting.</p>

- Zorg voor een veilig beheer. Vermijd het beschadigen van het asbestmateriaal. Controleer de toestand jaarlijks op wijzigingen.
- Hemelwater dat afspoelt van asbestcement daken of gevels kan asbestdeeltjes bevatten. Gebruik het enkel voor gesloten circuits (bv. spoelen toiletten). Reinig na het vervangen van het dak of de gevel de dakgoten en regenwaterput of -ton om asbesthoudend sediment of slib te verwijderen

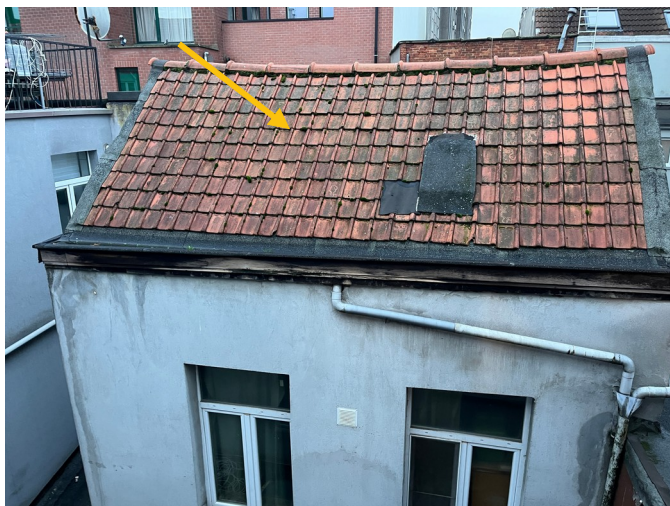
*Situeringfoto*

**Reden:** Er is geen volledige risicobeoordeling mogelijk

**Uitleg van de asbestdeskundige:** Het onderdak was tijdens het moment van het plaatsbezoek niet zichtbaar of bereikbaar. Bovenste verdieping van achterbouw bevat een volledig verlaagd plafond, waardoor de zolderruimte niet bereikbaar was. Langs buiten niet mogelijk om te onderzoeken.

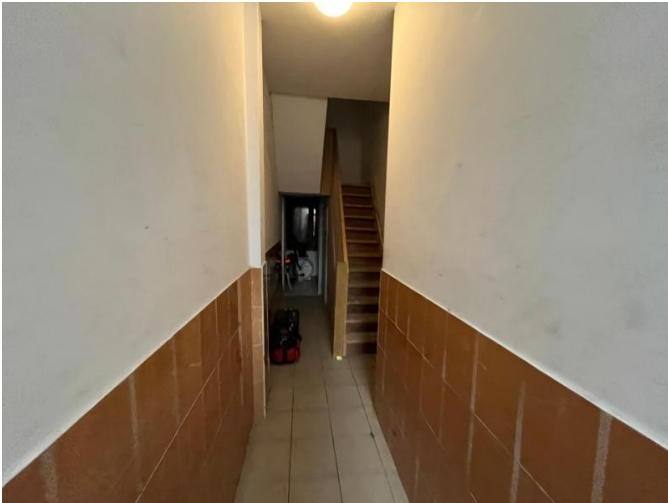
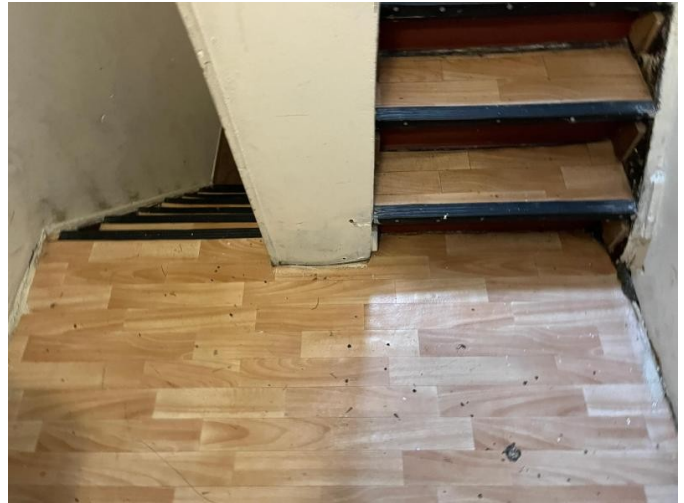
De aanwezige vloerbekleding is niet asbestverdacht. De onderliggende laag was echter niet inspecteerbaar zonder destructie tijdens de inspectie. Mogelijk is de onderliggende laag asbestverdacht.

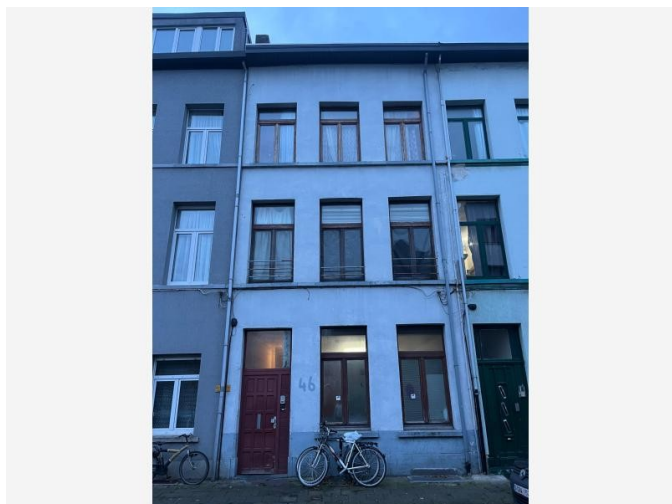
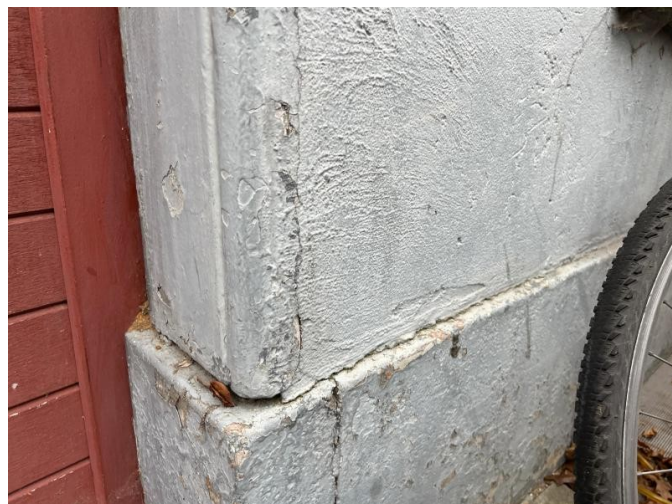
Geen asbest

#	Type	Referentie	Resultaat
5.1	Mengmonster	M04	Geen asbest

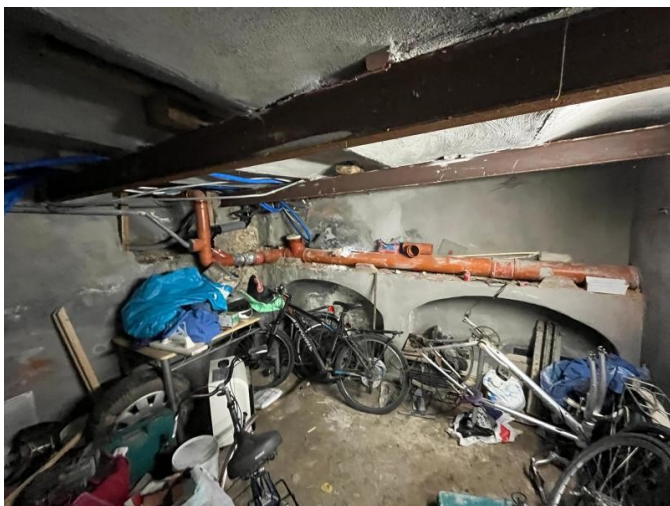
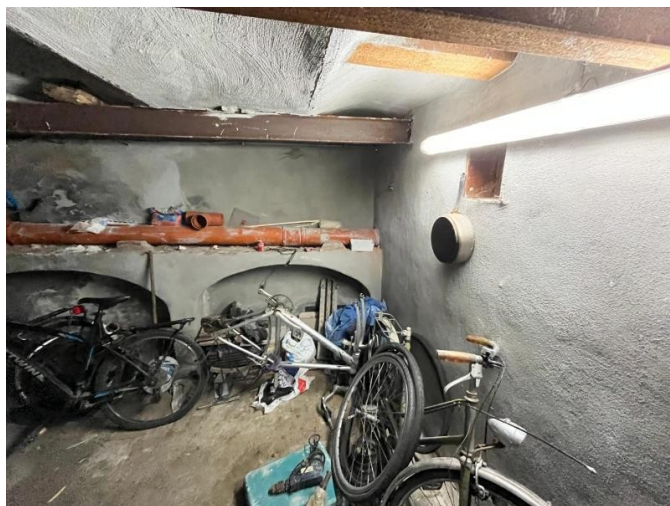
## Fiche 6: Cementering muur kelder

Geen asbest

#	Type	Referentie	Resultaat
6.1	Mengmonster	M02	Geen asbest

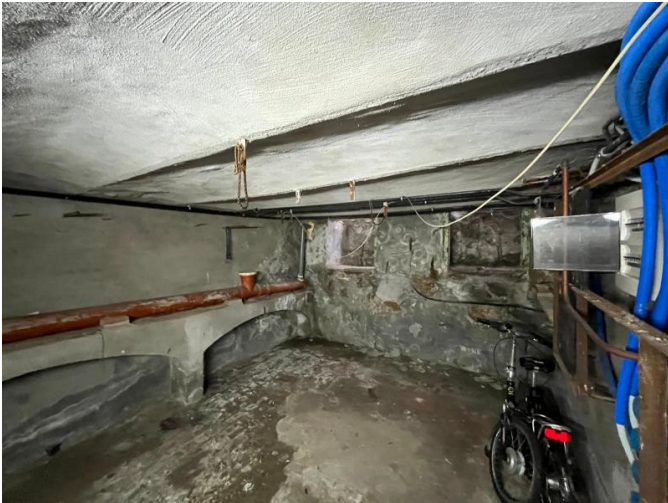
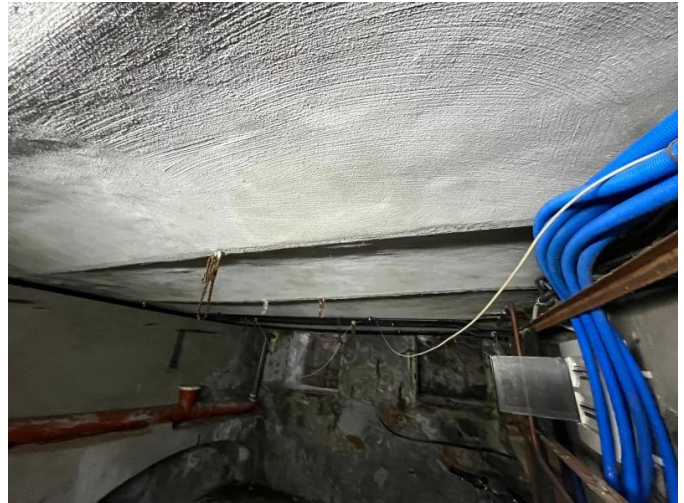
## Fiche 7: Cementering plafond kelder

Geen asbest

#	Type	Referentie	Resultaat
7.1	Mengmonster	M03	Geen asbest

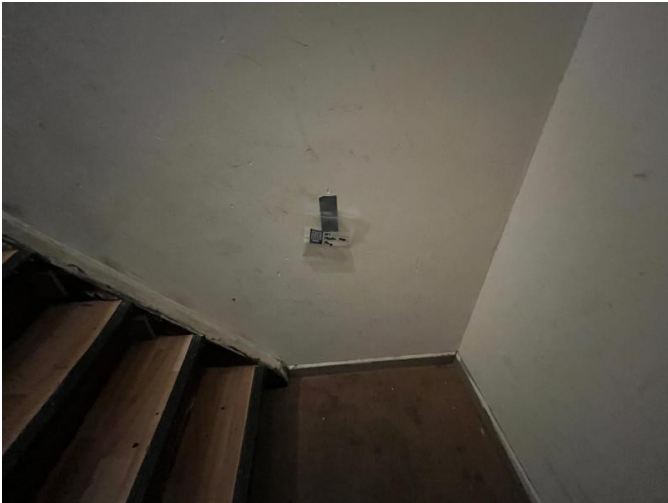
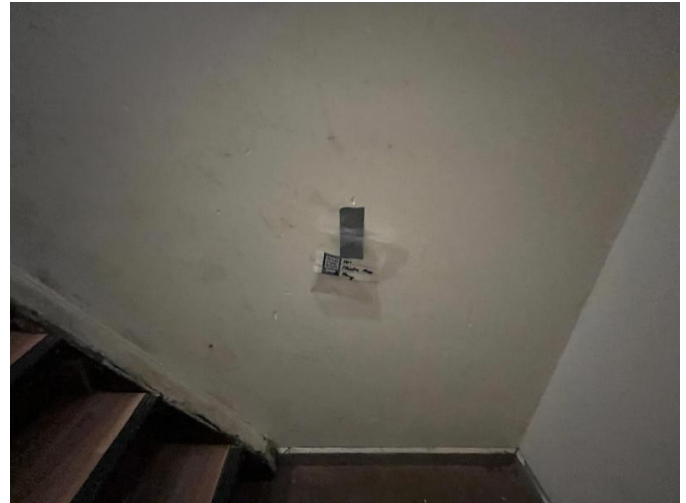
Geen asbest

#	Type	Referentie	Resultaat
8.1	Mengmonster	M01	Geen asbest
