# Asbestinventarisatetest

Tulpstraat 46/GLV achter, 2060 Antwerpen

Attestnummer : 20251129-000053.000

Uitgegeven op : 29.11.2025

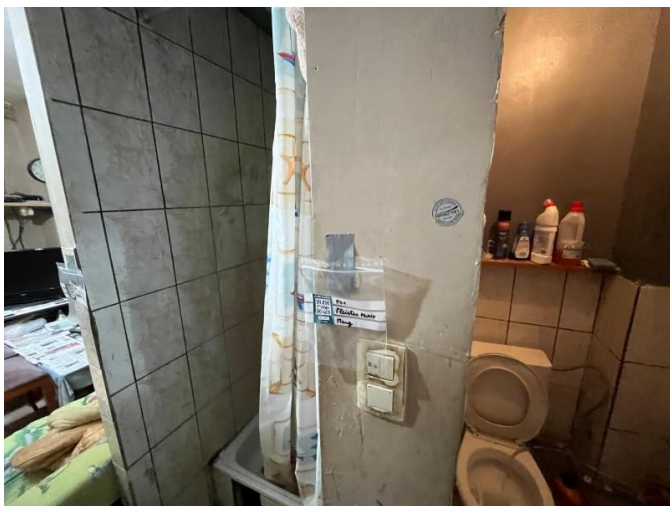
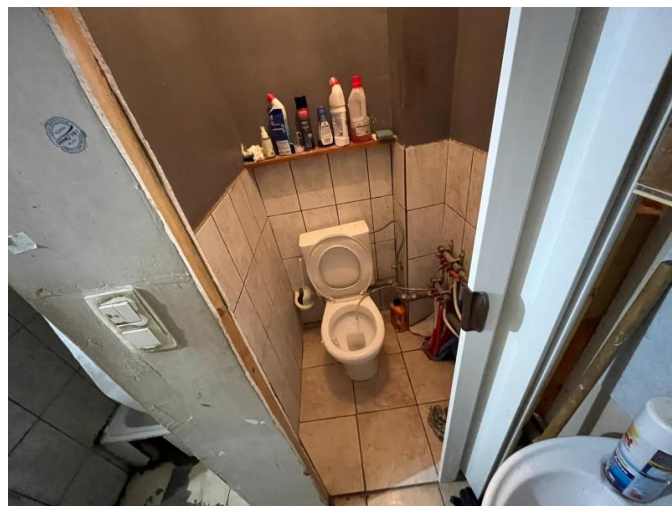
Op moment van de inspectie kon niet worden nagegaan of de tegellijm achter de muurtegels/plinten asbestverdacht is. Bij renovatie of verwijdering van de tegels dient het materiaal te worden geanalyseerd voor de werken van start gaan.

Basis voor advies	Beoordeling op basis van expertise, zonder een vaststelling door de asbestdeskundige.
Primaire drager	Binnenwand
(Asbest)materiaal	In-situ afwerkingslagen - Lijm laag

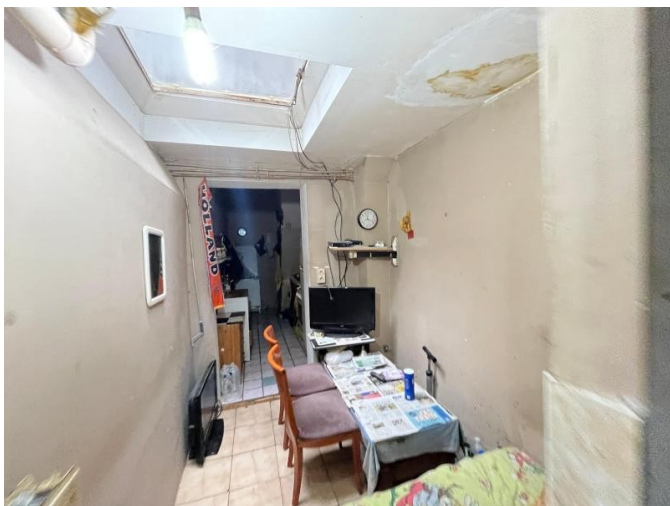
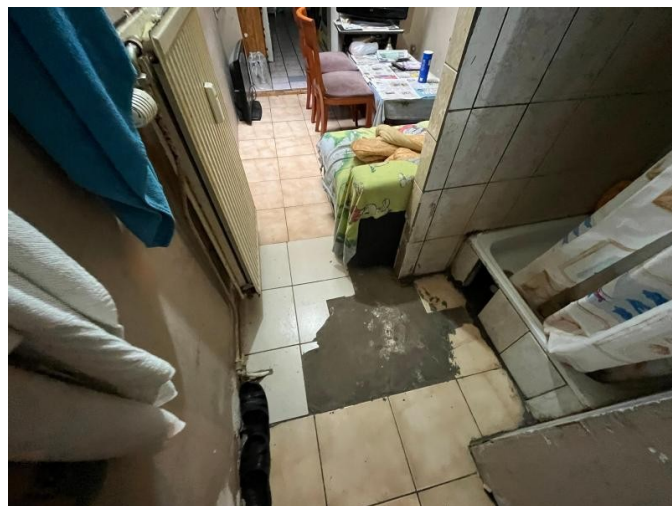
De aanwezige vloerbekleding is niet asbestverdacht. De onderliggende laag was echter niet inspecteerbaar zonder destructie tijdens de inspectie. Mogelijk is de onderliggende laag asbestverdacht.

Basis voor advies	De asbestdeskundige beoordeelt het materiaal als niet-asbestverdacht.
Primaire drager	Vloer

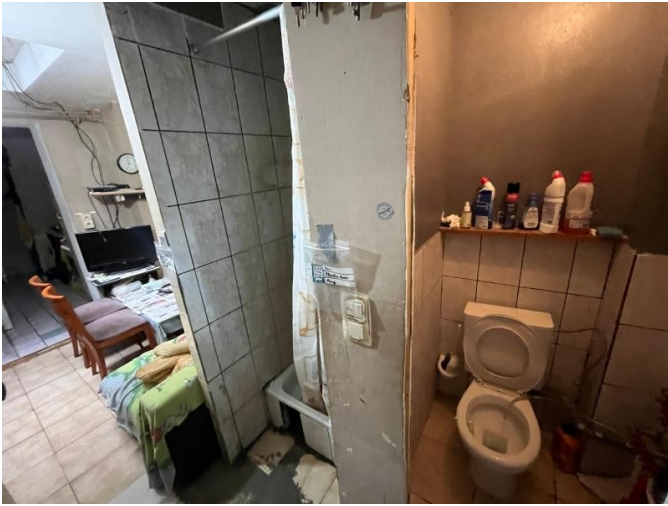
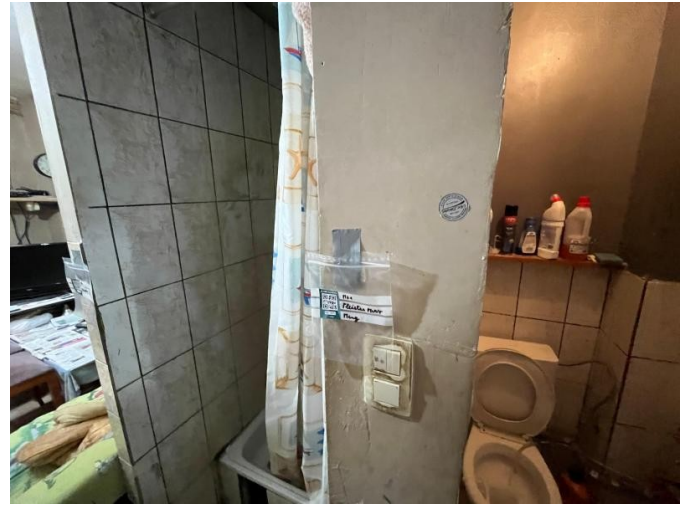
## Fiche 3: Pleisterwerk wanden

Geen asbest

#	Type	Referentie	Resultaat
3.1	Mengmonster	M01	Geen asbest

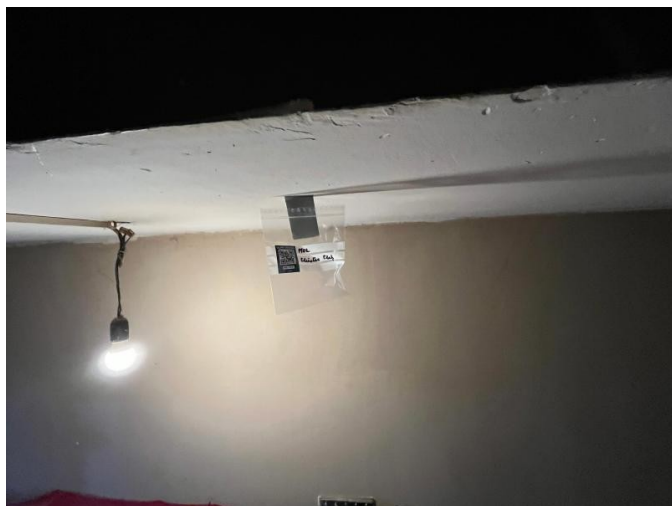
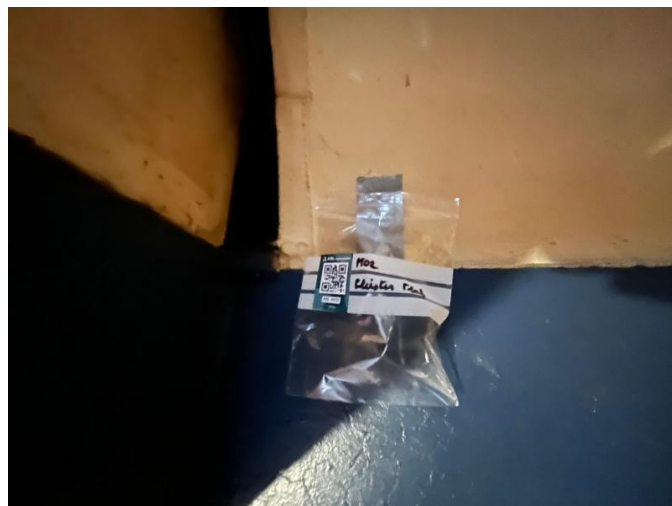
## Fiche 4: Pleisterwerk plafond

Geen asbest

#	Type	Referentie	Resultaat
4.1	Mengmonster	M02	Geen asbest
