Asbestinventarisatetest

Tulpstraat 46/GLV voor, 2060 Antwerpen

Attestnummer : **20251129-000047.000**

Uitgegeven op : **29.11.2025**

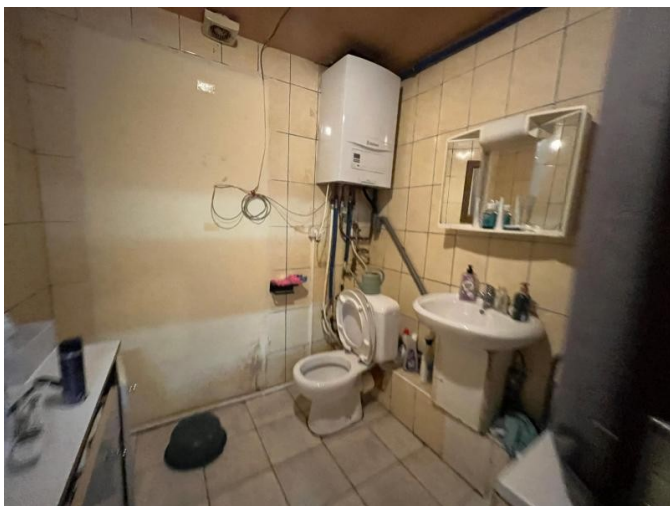
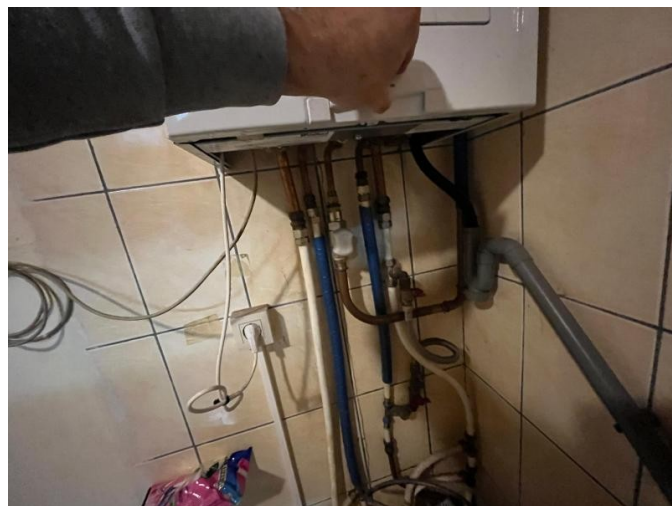
Op moment van de inspectie kon niet worden nagegaan of de tegellijm achter de muurtegels/plinten asbestverdacht is. Bij renovatie of verwijdering van de tegels dient het materiaal te worden geanalyseerd voor de werken van start gaan.

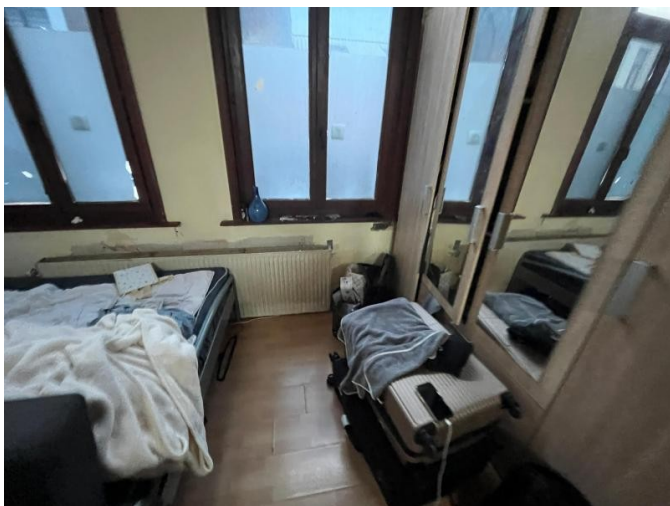
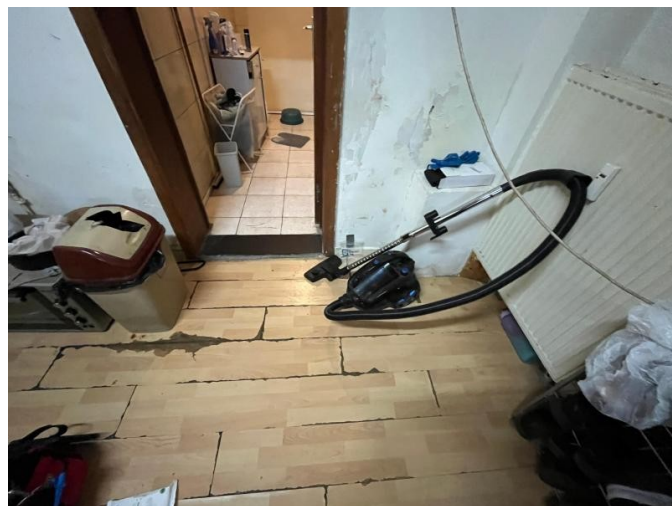
De aanwezige vloerbekleding is niet asbestverdacht. De onderliggende laag was echter niet inspecteerbaar zonder destructie tijdens de inspectie. Mogelijk is de onderliggende laag asbestverdacht.

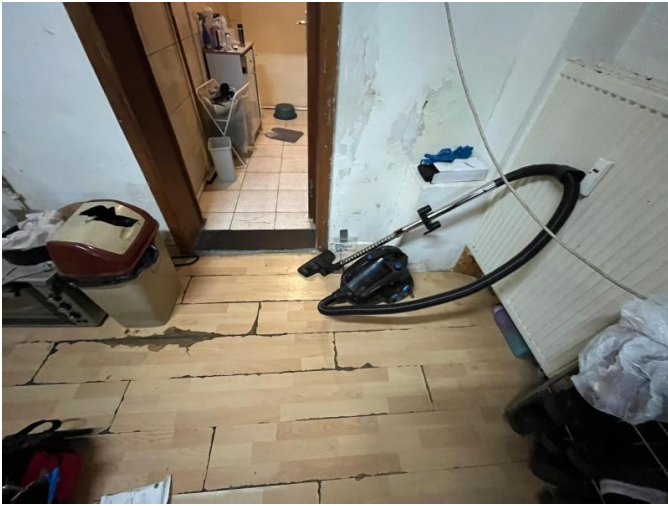
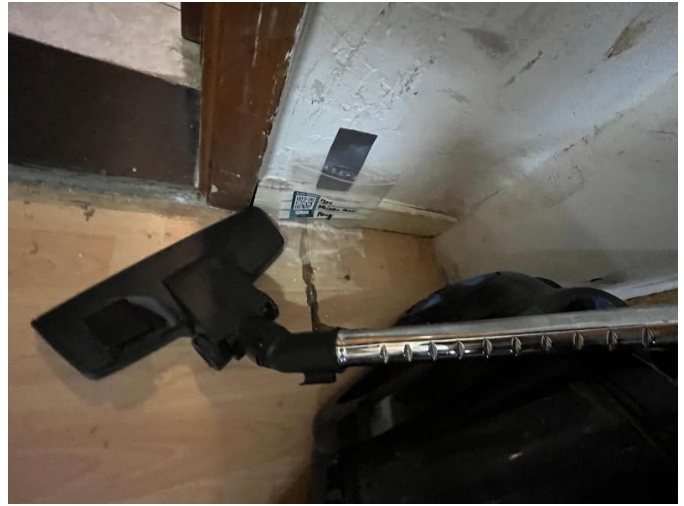
Fiche 3: Pleisterwerk wanden

Geen asbest

#	Type	Referentie	Resultaat
3.1	Mengmonster	M01	Geen asbest
