# Asbestinventarisatetest

Esplanadestraat 28A, 8930 Mene

Attestnummer : 20250625-000449.000

Uitgegeven op : 25.06.2025

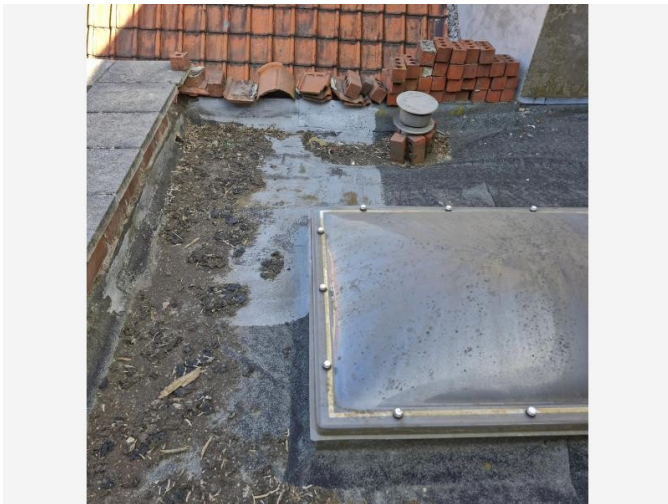
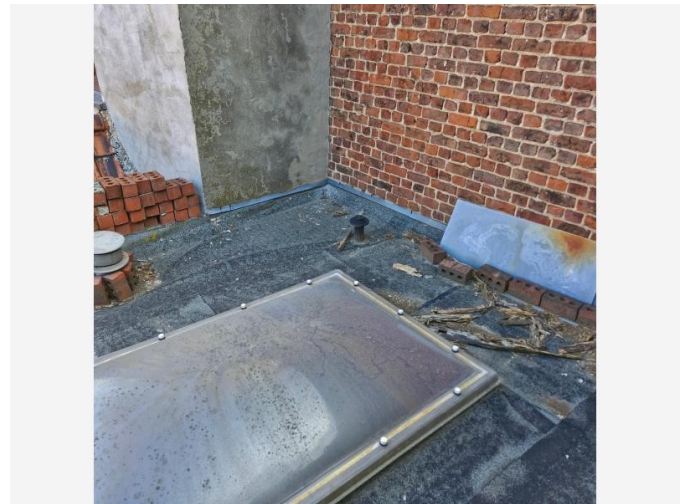
Overzichtsfoto

Detailfoto

Het asbestmateriaal valt onder de mijlpaal van 2040.

Eindbeoordeling materiaalrisico	Laag materiaalrisico en/of verlaagde kans op vezelvrijgave
---------------------------------	--

Gebondenheid	Categorie 1: hechtgebonden in oorsprong
Asbestsoort (vezeltype)	Crocidoliet aanwezig
Asbestconcentratie	Laag (< 50%)
Afschermingsgraad van het gehele materiaal	Geheel of deels vrij aan de buitenlucht
Toestand van het materiaal	Licht beschadigd, licht verweerd. Intact calciumsilicaatmateriaal of categorie III 'gebondenheid'

Beschrijving	Roofing (platte dak)
Omgeving	Buiten
Primaire drager	Plat dak
Asbestmateriaal	Dak- en gevelbekleding - Roofing
Bindmiddel van asbestmateriaal	Bitumen (roofing, teer, asfalt)
Gebondenheid op basis van bindmiddel	Hecht
Hoeveelheid (oppervlakte - aantal)	• 12,53 m <sup>2</sup> - 1 stuk
Totale oppervlakte	12,53 m <sup>2</sup>
Eenvoudig bereikbaar	Ja
Bevestigingswijze	• Verlijmd, ingegoten, versmeerd
Identificatiemethode	Vaststelling zonder monstername Motivatie: Op vraag van de eigenaar-opdrachtgever werd geen monstername uitgevoerd
Destructieve handeling voor identificatie	Nee

- Zorg voor een veilig beheer. Vermijd het beschadigen van het asbestmateriaal. Controleer de toestand jaarlijks op wijzigingen.
- Voer bijkomende staalname(s) uit.

- Eenvoudige handelingen: mag via doe-het-zelf of door werknemer(s) met opleidingsattest eenvoudige handelingen  
Dit mag via doe-het-zelf of door werknemer(s) met opleidingsattest eenvoudige handelingen.

Hou rekening met de PBM's en voorzorgsmaatregelen..

Bij verwijdering is de kans op hoge asbeststofconcentratie vrij laag.

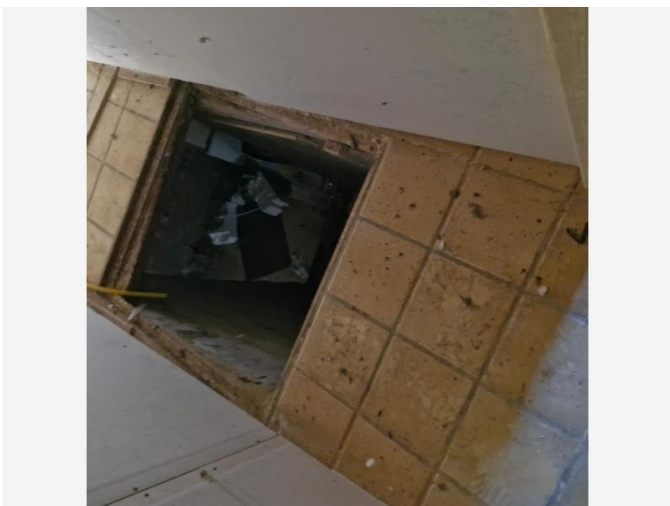
*Situeringfoto*

### Tijdelijke beperking

**Reden:** Het onderzoek kan niet uitgevoerd worden binnen de bepalingen van de Welzijnswet

**Uitleg van de asbestdeskundige:** De kelder staat vol, er is ook geen trap aanwezig.

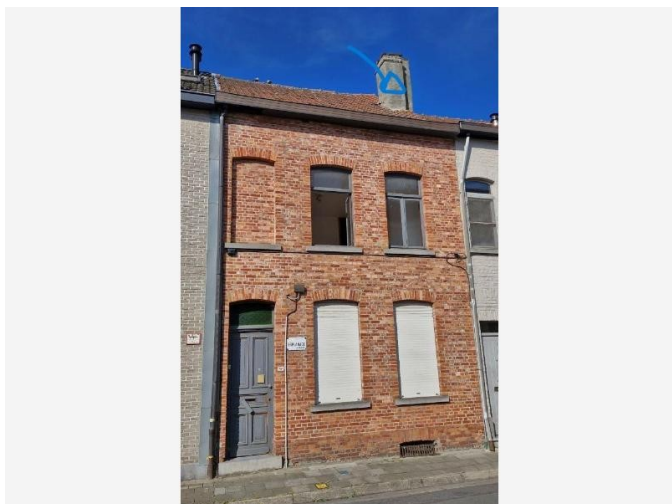
*Situeringfoto*

#### Permanente beperking

**Reden:** Het te onderzoeken materiaal situeert zich hoger dan 3,50 m te rekenen vanaf een veilige ondergrond

**Uitleg van de asbestdeskundige:** De schoorsteen is niet asbestverdacht.

De afvoerbuizen kunnen wel asbesthoudend zijn.

Dit is onmogelijk te bezichtigen.

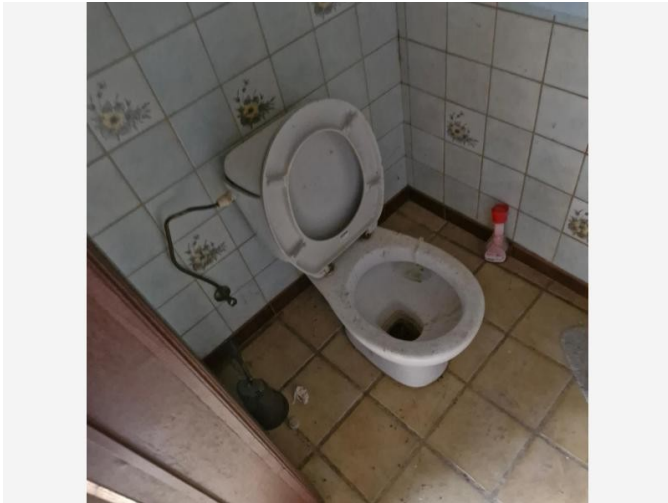
Vrije foto

De wandtegel is niet asbestverdacht.

De (zwarte) lijm van de geplaatste wandtegels kunnen asbestvezels bevatten.

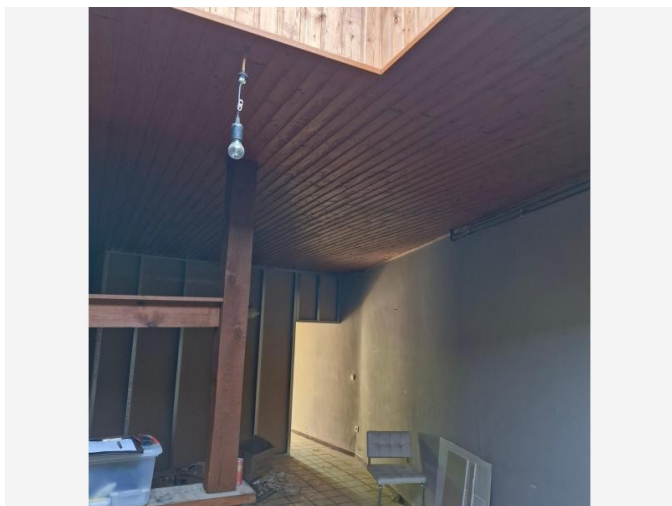
Vrije foto

Houten roostering, planchetten of gyproc (wc v0) is niet asbestverdacht.

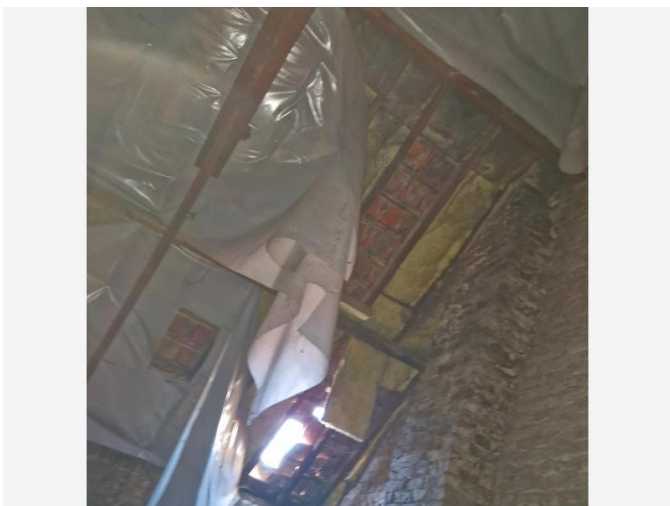
Vrije foto

Geen onderdak.

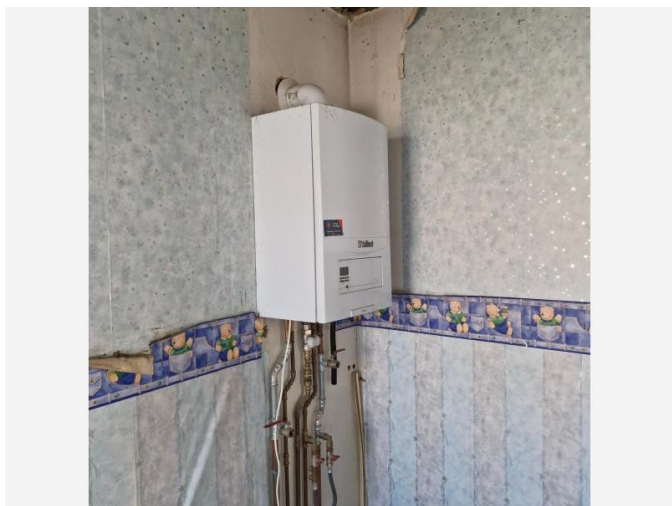
Vrije foto

Fabricagejaar is 2019.

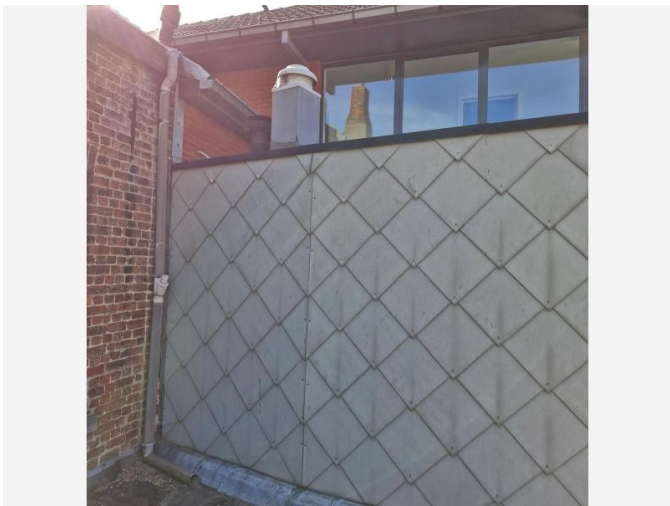
Vrije foto

De leien zijn asbestverdacht.

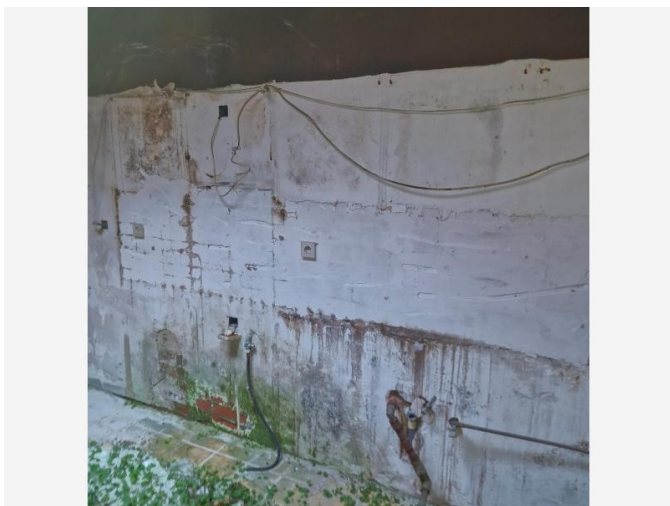
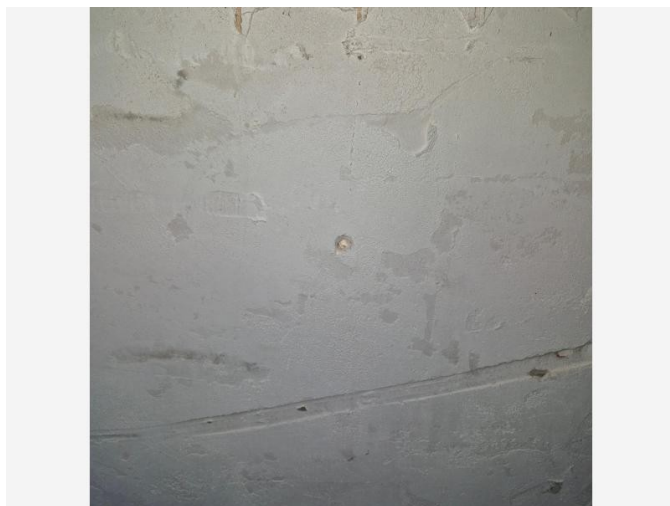
Geen asbest

#	Type	Referentie	Resultaat
9.1	Mengmonster	MM1	Geen asbest

Beschrijving	PW (muren)
Omgeving	Binnen
Primaire drager	Binnenwand
Bindmiddel van materiaal	Gips - kalk
Gebondenheid op basis van bindmiddel	Niet-hechtgebonden
Hoeveelheid (oppervlakte - dikte - aantal)	• 193,53 m <sup>2</sup> - 0,20 cm - 1 stuk
Totaal volume	0,387 m <sup>3</sup>
Identificatiemethode	Vaststelling met monsternamen
Destructieve handeling voor identificatie	Nee

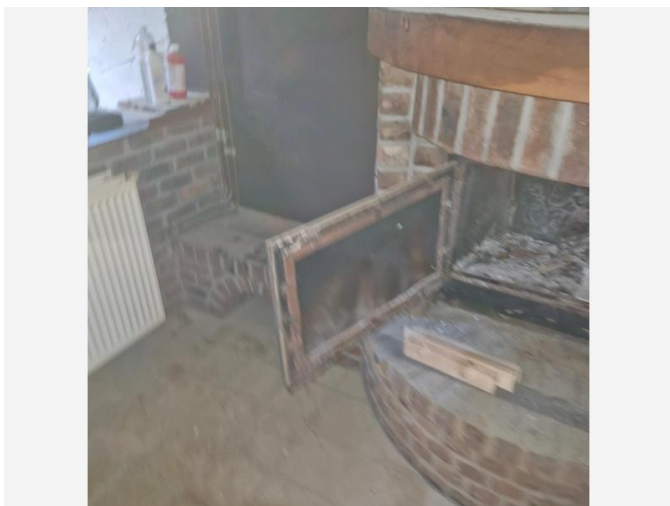
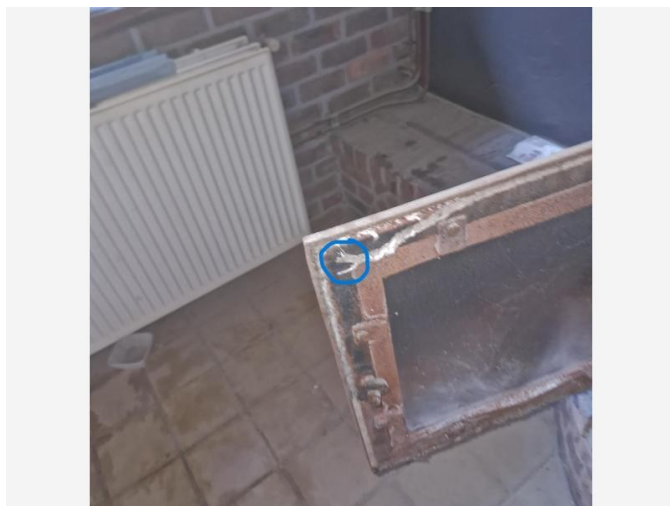
## Fiche 10: koord (houtkachel)

Geen asbest

#	Type	Referentie	Resultaat
10.1	Puntmonster	MM2	Geen asbest

<b>Beschrijving</b>	koord (houtkachel)
<b>Omgeving</b>	Binnen
<b>Primaire drager</b>	Ruimteverwarming
<b>Bindmiddel van materiaal</b>	Weinig of geen bindmiddel (textiel, bevloeking, ...)
<b>Gebondenheid op basis van bindmiddel</b>	Niet-hechtgebonden
<b>Hoeveelheid (lengte - omtrek - aantal)</b>	<ul style="list-style-type: none"><li>• 2,00 m - 4,00 cm - 1 stuk</li></ul>
<b>Totale oppervlakte</b>	0,08 m <sup>2</sup>
<b>Identificatiemethode</b>	Vaststelling met monstername
<b>Destructieve handeling voor identificatie</b>	Nee

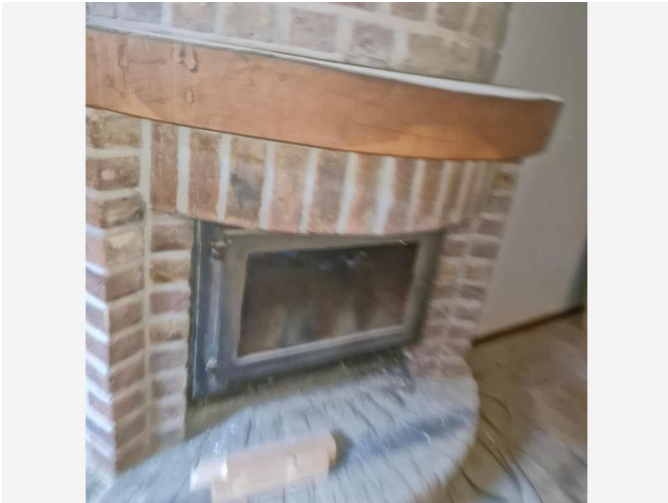
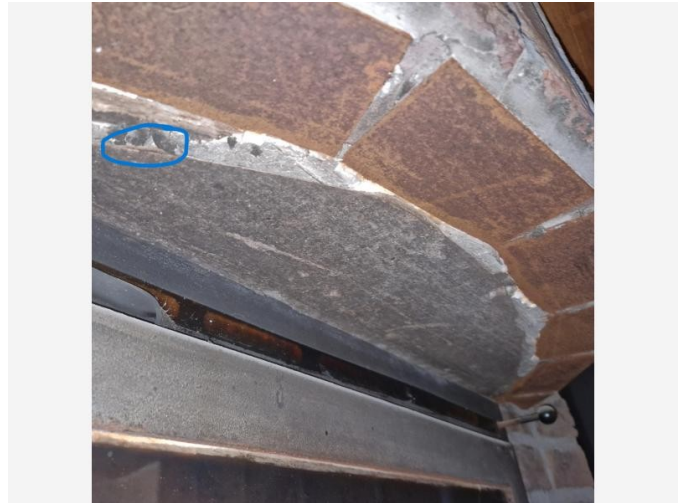
Geen asbest

#	Type	Referentie	Resultaat
11.1	Puntmonster	MM3	Geen asbest

<b>Beschrijving</b>	plaat onderkant boord (houtkachel)
<b>Omgeving</b>	Binnen
<b>Primaire drager</b>	Afboording, omheining...
<b>Bindmiddel van materiaal</b>	Calciumsilicaat
<b>Gebondenheid op basis van bindmiddel</b>	Niet-hechtgebonden
<b>Hoeveelheid (oppervlakte - dikte - aantal)</b>	• 0,30 m <sup>2</sup> - 1,00 cm - 1 stuk
<b>Totaal volume</b>	0,003 m <sup>3</sup>
<b>Identificatiemethode</b>	Vaststelling met monstername
<b>Destructieve handeling voor identificatie</b>	Nee
