Asbestinventarisatetest

Lange Kievitstraat 104/3, 2018 Antwerpen

Attestnummer : 20240402-000059.000

Uitgegeven op : 02.04.2024

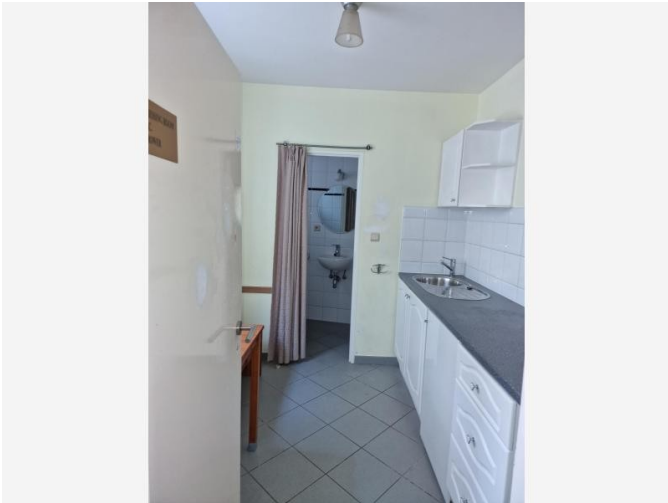
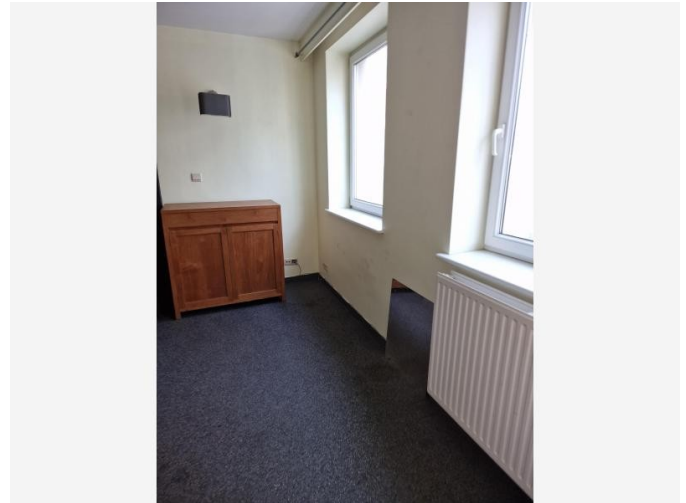
Geen asbest

Beschrijving	1. PLEISTER MUREN
Omgeving	Binnen
Primaire drager	Binnenwand
Bindmiddel van materiaal	Gips - kalk
Gebondenheid op basis van bindmiddel	Niet-hechtgebonden
Hoeveelheid (oppervlakte - dikte - aantal)	• 70,00 m ² - 1,00 cm - 1 stuk
Totaal volume	0,70 m ³

Identificatiemethode	Vaststelling met bewijsdocument, zonder monstername
Destructieve handeling voor identificatie	Nee
Opmerking	De hoeveelheid is louter indicatief.
