# Asbestinventarisatetest

Lange Kievitstraat 104/5, 2018 Antwerpen

Attestnummer : 20240402-000057.000

Uitgegeven op : 02.04.2024

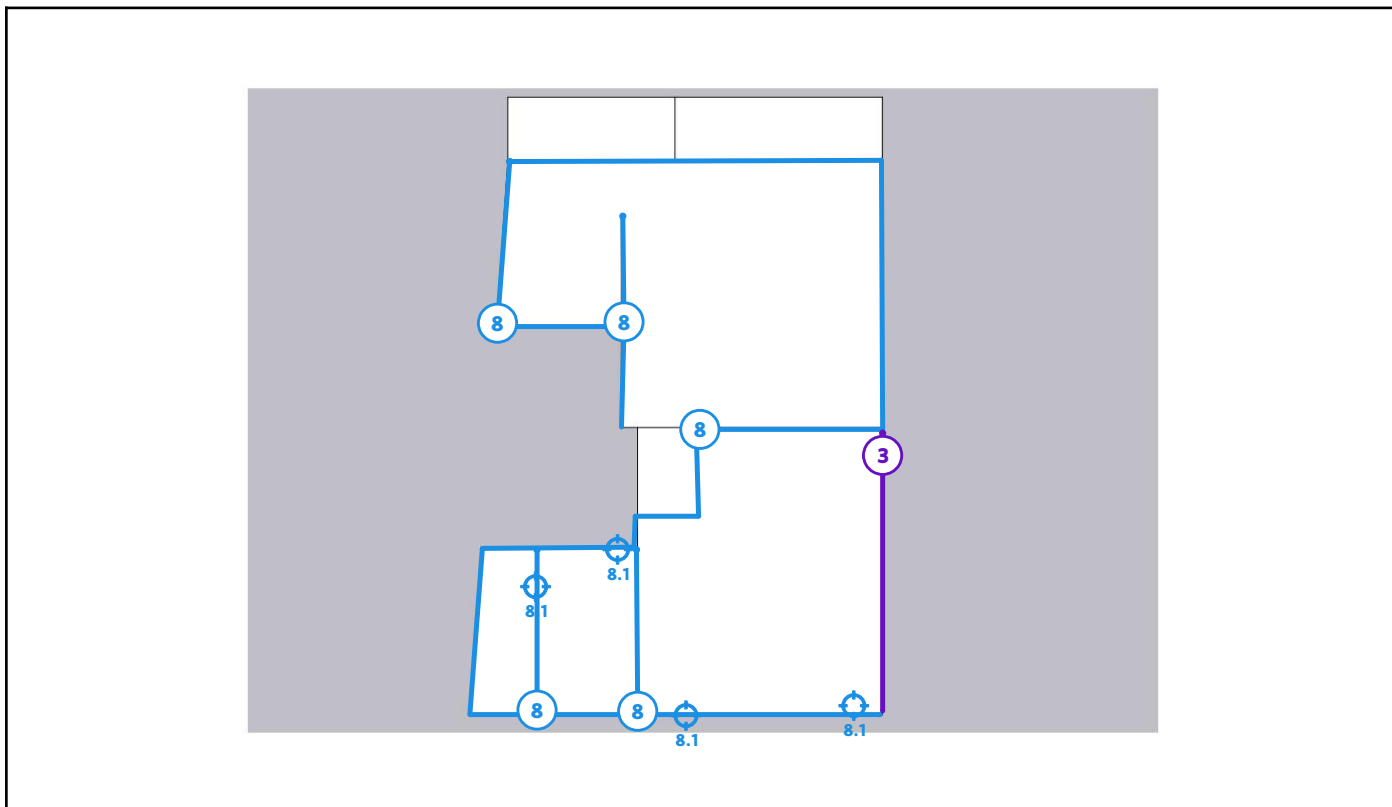
## Plan 1.2: GRONDPLAN APPARTEMENT

Beschrijving	Type	Actie
3. 2. VOORZETWAND	Advies	-
8. 1. PLEISTER MUREN	Geen asbest	-
8.1 Code: MM01	Mengmonster	-

Voorzetwand kunnen inspecteren, deze toepassing werd niet bemonsterd. Geen risicoanalyse mogelijk van de onderliggende materialen. Bij renovatie en/of sloop onderzoek verichten naar de aanwezigheid van asbestverdachte toepassingen die zich achter de voorzetwand kunnen bevinden.

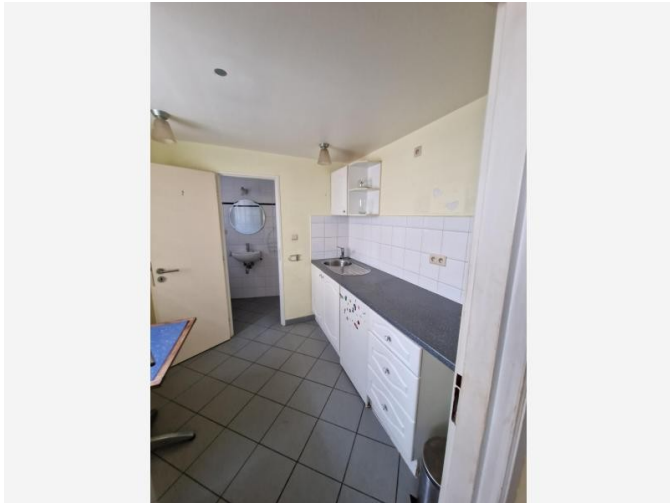
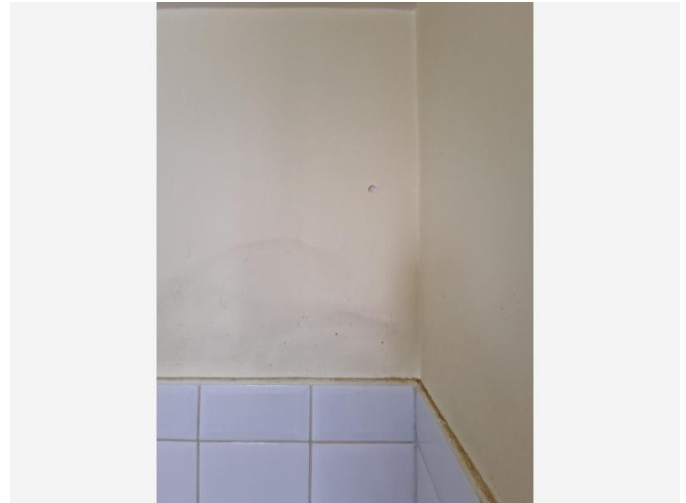
Geen asbest

Overzichtsfoto

Detailfoto

#	Type	Referentie	Resultaat
8.1	Mengmonster	MM01	Geen asbest

Beschrijving	1. PLEISTER MUREN
Omgeving	Binnen
Primaire drager	Binnenwand
Bindmiddel van materiaal	Gips - kalk
