# Asbestinventarisatetest

Torhoutsesteenweg 243, 8400 Oostende

Attestnummer : 20231212-000453.000

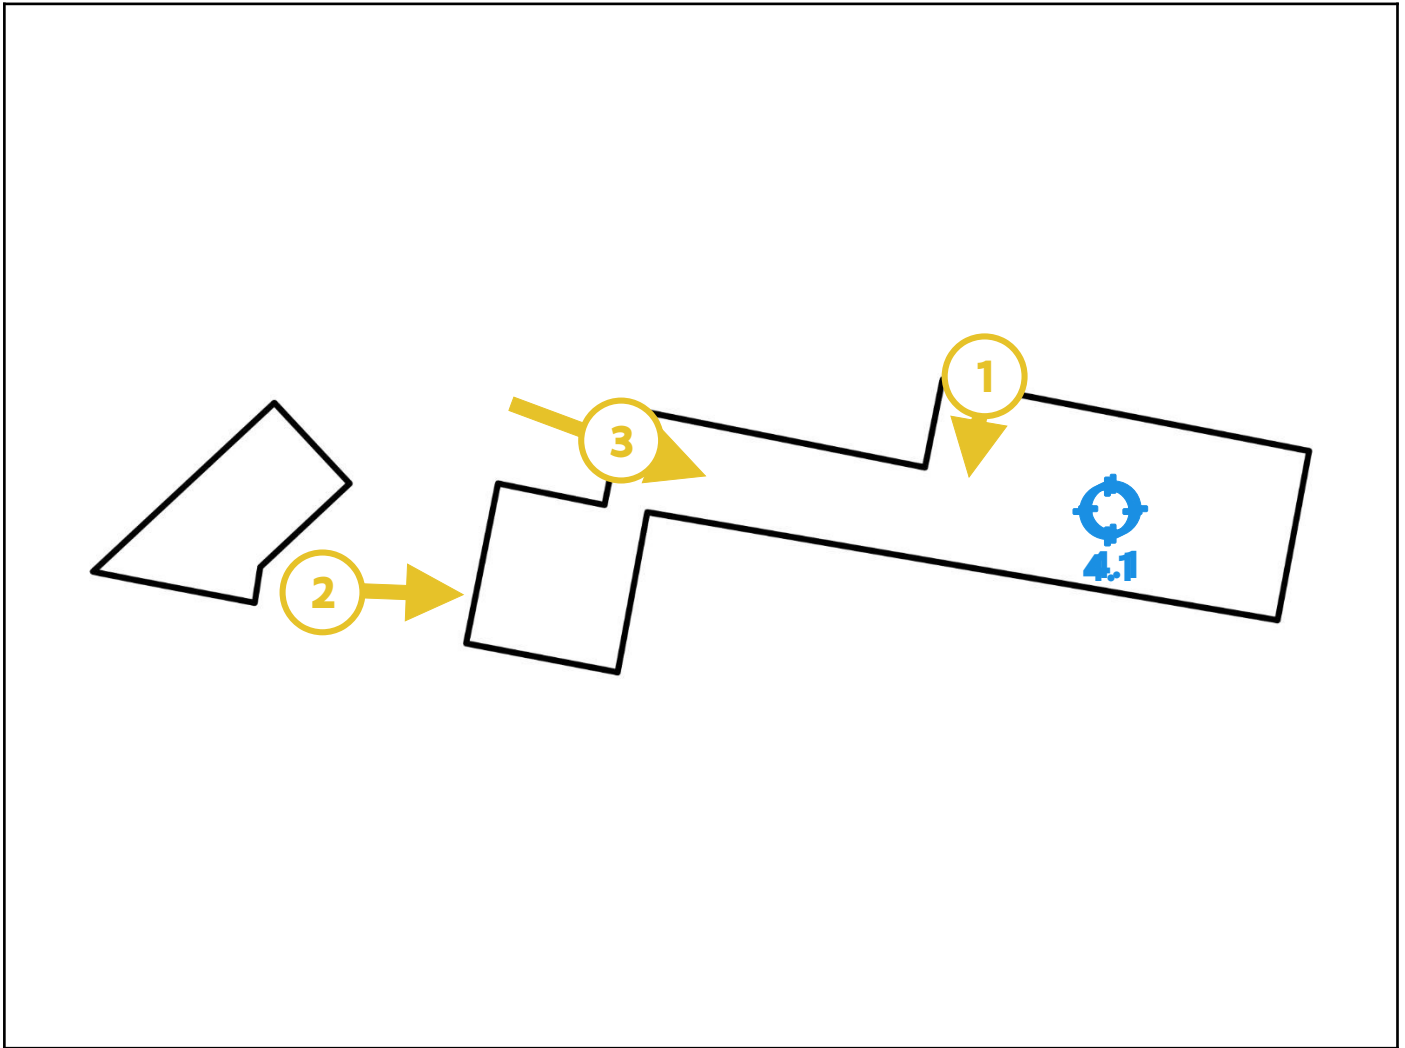
## Plan 1.1: Hoofdgebouw plan

Beschrijving	Type	Actie
1. Bakeliet	Asbestmateriaal	Zorgvuldig beheren
2. Bloempot	Asbestmateriaal	Zorgvuldig beheren
3. Cement buis	Asbestmateriaal	Zorgvuldig beheren
4. Pleister muren	Geen asbest	-
4.1 Code: 231312_1	Mengmonster	-

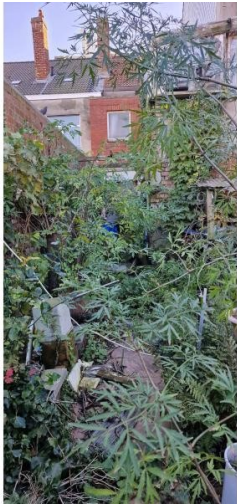
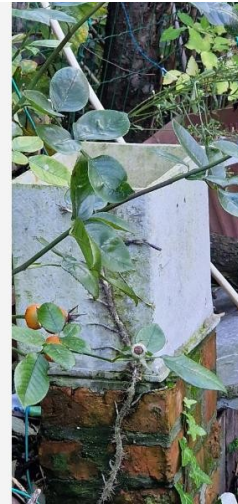
Overzichtsfoto

Het asbestmateriaal valt onder de mijlpaal van 2040.

Eindbeoordeling materiaalrisico	Laag materiaalrisico en/of verlaagde kans op vezelvrijgave
---------------------------------	--

Gebondenheid	Categorie 1: hechtgebonden in oorsprong
Asbestsoort (vezeltype)	Crocidoliet aanwezig
Asbestconcentratie	Laag (< 50%)
Afschermingsgraad van het gehele materiaal	Geheel of deels vrij aan de buitenlucht
Toestand van het materiaal	Licht beschadigd, licht verweerd. Intact materiaal type Pical – asbestboard of categorie III 'gebondenheid'

Beschrijving	Bloempot
Omgeving	Buiten
Primaire drager	Grondkering, beschoeiing, ...
Asbestmateriaal	Buis, koker, leiding, pijp, doorvoer
Bindmiddel van asbestmateriaal	Cement
Gebondenheid op basis van bindmiddel	Hecht
Hoeveelheid (lengte - omtrek - dikte - aantal)	<ul style="list-style-type: none"><li>• 1,00 m - 10,00 cm - 3,00 cm - 1 stuk</li></ul>
Totaal volume	0,003 m <sup>3</sup>
Eenvoudig bereikbaar	Ja
Bevestigingswijze	<ul style="list-style-type: none"><li>• Geklemd</li></ul>

- Zorg voor een veilig beheer. Vermijd het beschadigen van het asbestmateriaal. Controleer de toestand jaarlijks op wijzigingen.

- Eenvoudige handelingen: mag via doe-het-zelf of door werknemer(s) met opleidingsattest eenvoudige handelingen  
Hechtgebonden asbest zonder wijziging toestand

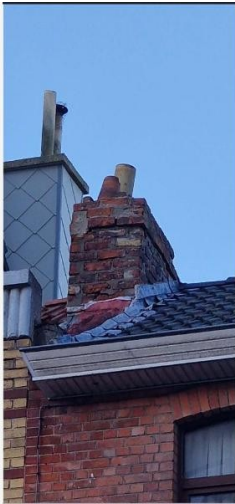
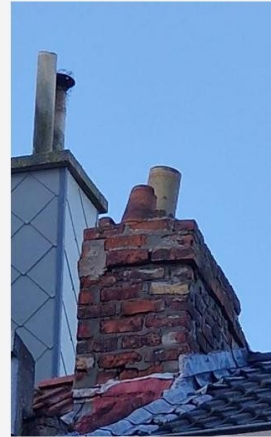
Overzichtsfoto

Het asbestmateriaal valt onder de mijlpaal van 2040.

Eindbeoordeling materiaalrisico	Laag materiaalrisico en/of verlaagde kans op vezelvrijgave
---------------------------------	--

Gebondenheid	Categorie 1: hechtgebonden in oorsprong
Asbestsoort (vezeltype)	Crocidoliet aanwezig
Asbestconcentratie	Laag (< 50%)
Afschermingsgraad van het gehele materiaal	Geheel of deels vrij aan de buitenlucht
Toestand van het materiaal	Licht beschadigd, licht verweerd. Intact materiaal type Pical – asbestboard of categorie III 'gebondenheid'

Beschrijving	Cement buis
Omgeving	Buiten
Primaire drager	Grondkering, beschoeiing, ...
Asbestmateriaal	Buis, koker, leiding, pijp, doorvoer
Bindmiddel van asbestmateriaal	Cement
Gebondenheid op basis van bindmiddel	Hecht
Hoeveelheid (lengte - omtrek - dikte - aantal)	<ul style="list-style-type: none"><li>• 1,00 m - 10,00 cm - 3,00 cm - 1 stuk</li></ul>
Totaal volume	0,003 m <sup>3</sup>
Eenvoudig bereikbaar	Ja
Bevestigingswijze	<ul style="list-style-type: none"><li>• Geklemd</li></ul>

- Zorg voor een veilig beheer. Vermijd het beschadigen van het asbestmateriaal. Controleer de toestand jaarlijks op wijzigingen.

- Eenvoudige handelingen: mag via doe-het-zelf of door werknemer(s) met opleidingsattest eenvoudige handelingen  
Hechtgebonden asbest zonder wijziging toestand

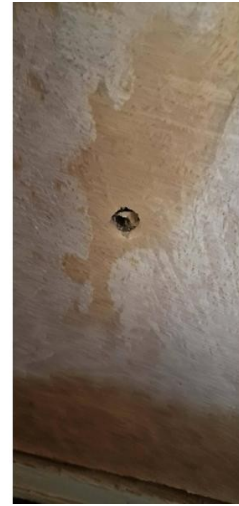
## Fiche 4: Pleister muren

Geen asbest

#	Type	Referentie	Resultaat
4.1	Mengmonster	231312_1	Geen asbest

Beschrijving	Pleister muren
Omgeving	Binnen
Primaire drager	Binnenwand
Bindmiddel van materiaal	Gips - kalk
