Asbestinventarisattest

Driekoningenstraat 26, 8790 Waregem

Attestnummer : **20250418-000262.000**
Uitgegeven op : **18.04.2025**
Geldig tot : **18.04.2035**

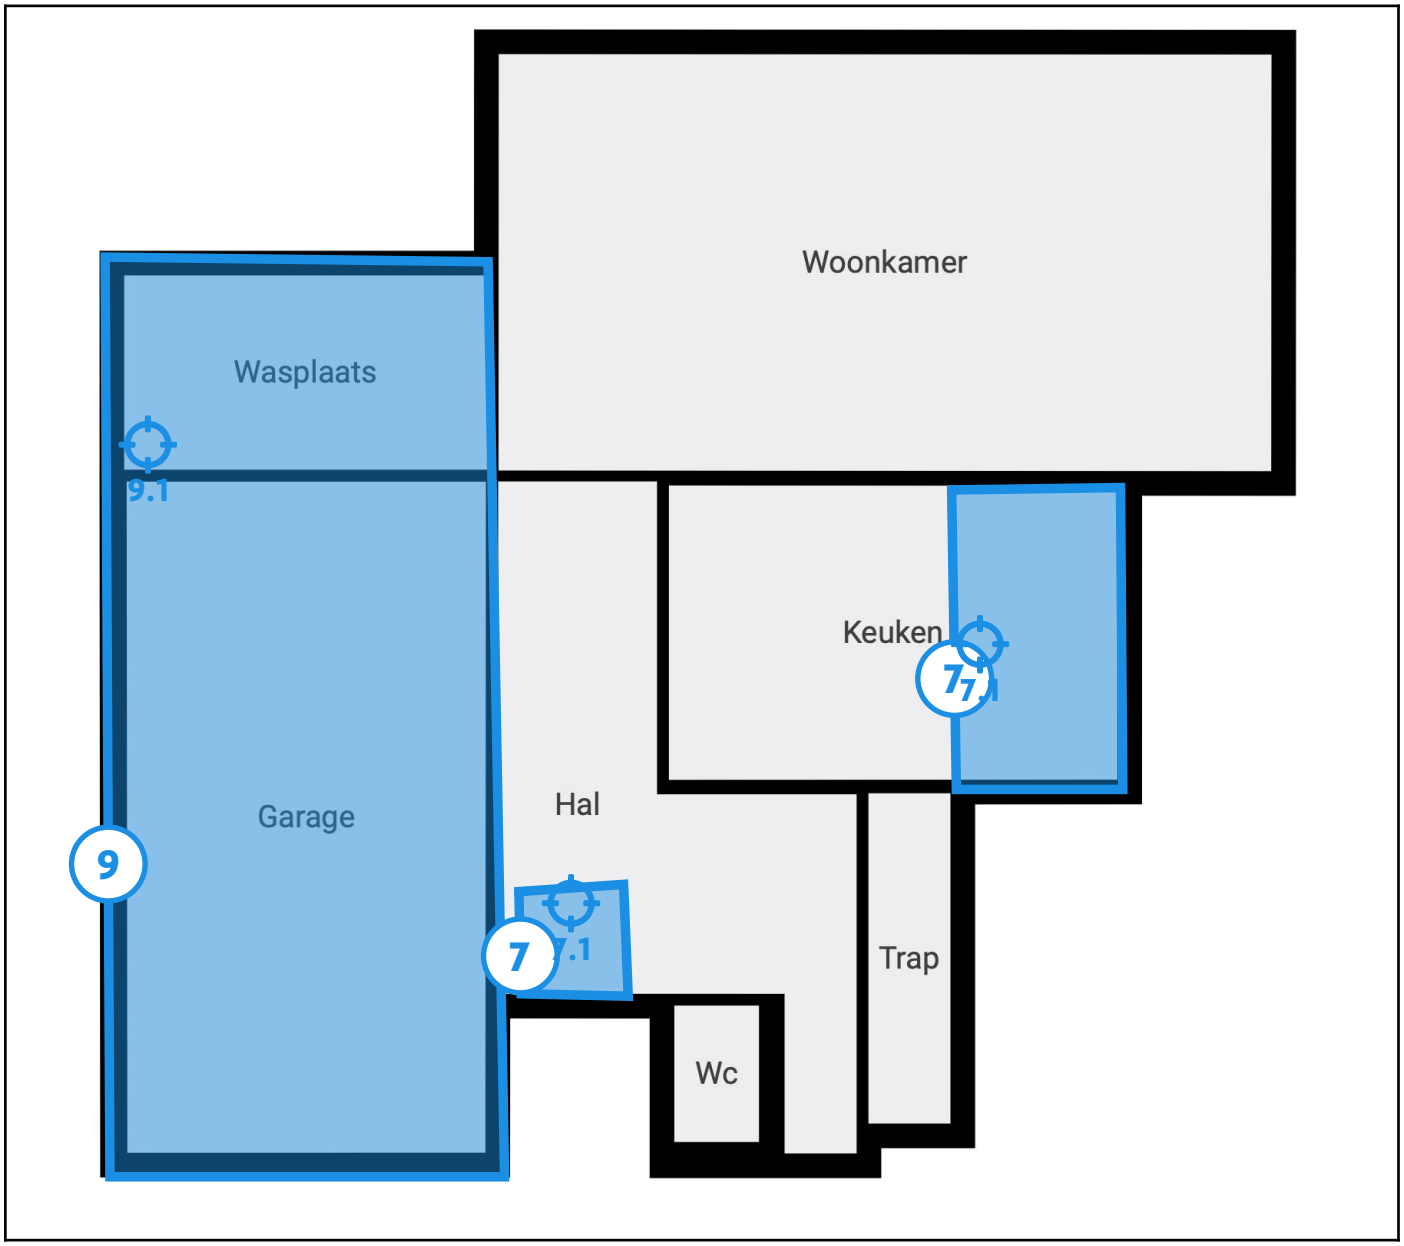
Plan 1.1: Grondplan - Gelijkvloers

Beschrijving	Type	Actie
7. Roofing/bitumen - Plat dak (Toplaag)	Geen asbest	-
7.1 Code: 111119-4	Mengmonster	-
9. Plafondplaat - Wasplaats	Geen asbest	-
9.1 Code: 111119-6	Puntmonster	-

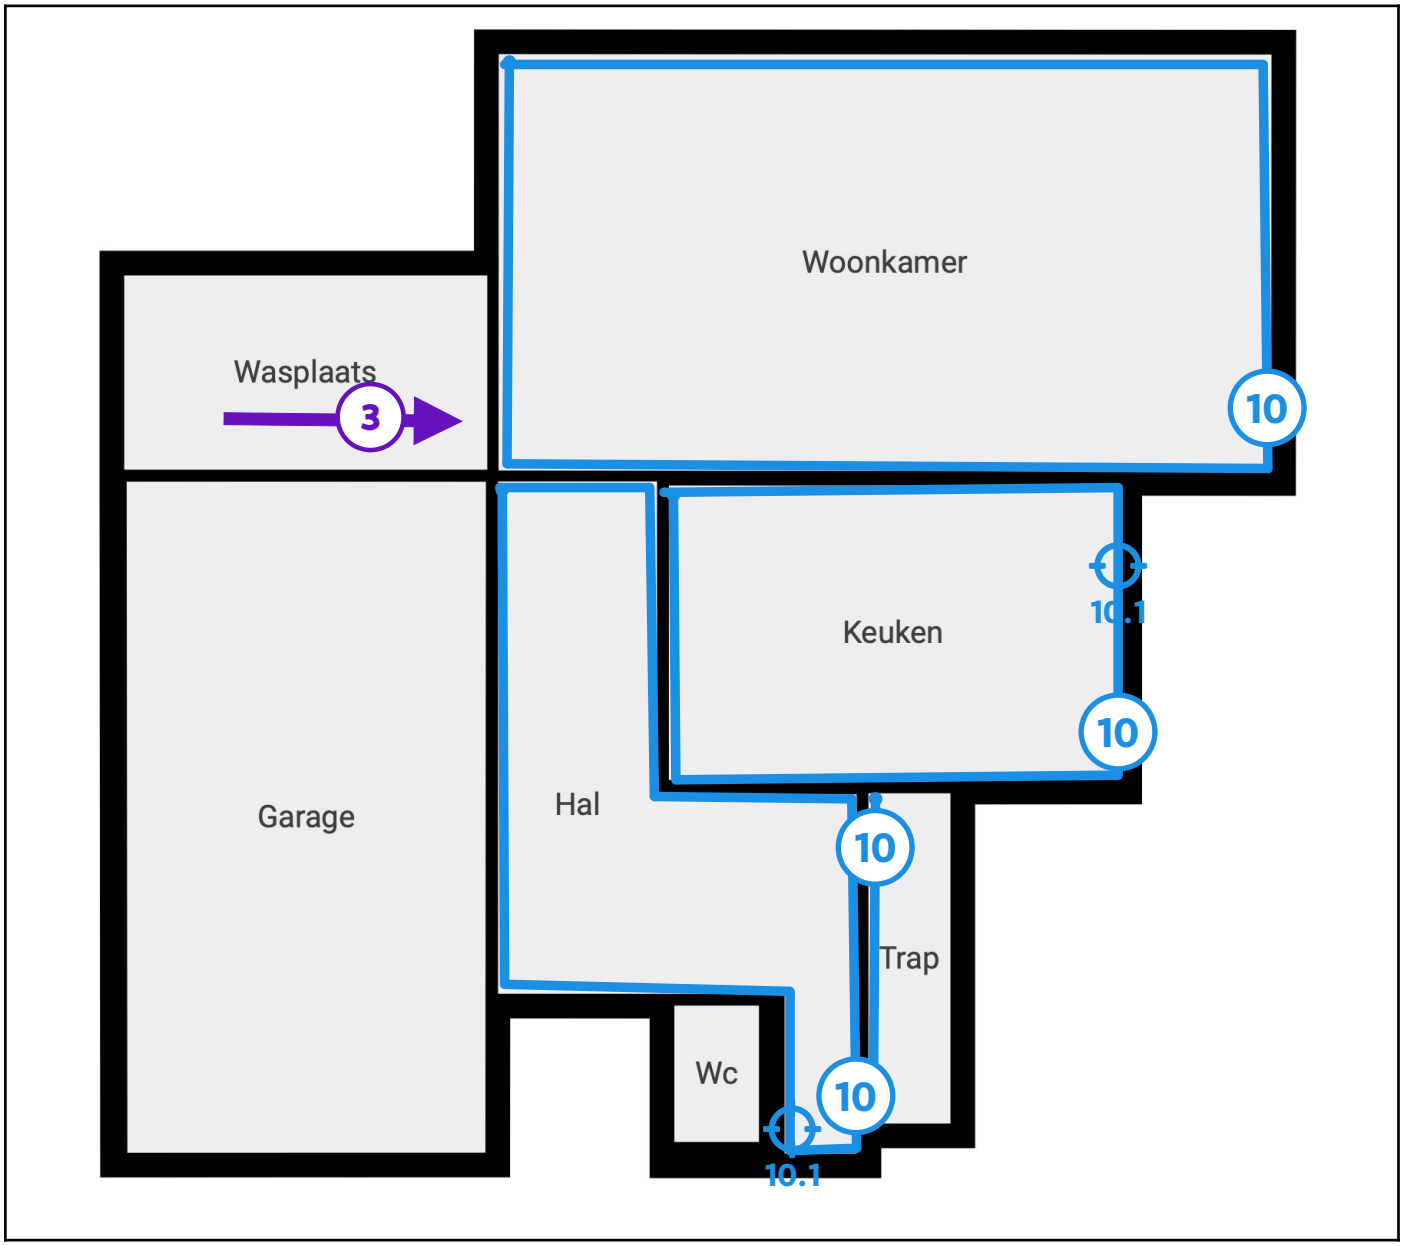
Plan 1.2: Grondplan - Gelijkvloers

Beschrijving	Type	Actie
3. Verwarmingsketel (Na 2001)	Advies	-
10. Pleisterwerk - Muren	Geen asbest	-
10.1 Code: 111119-1	Mengmonster	-

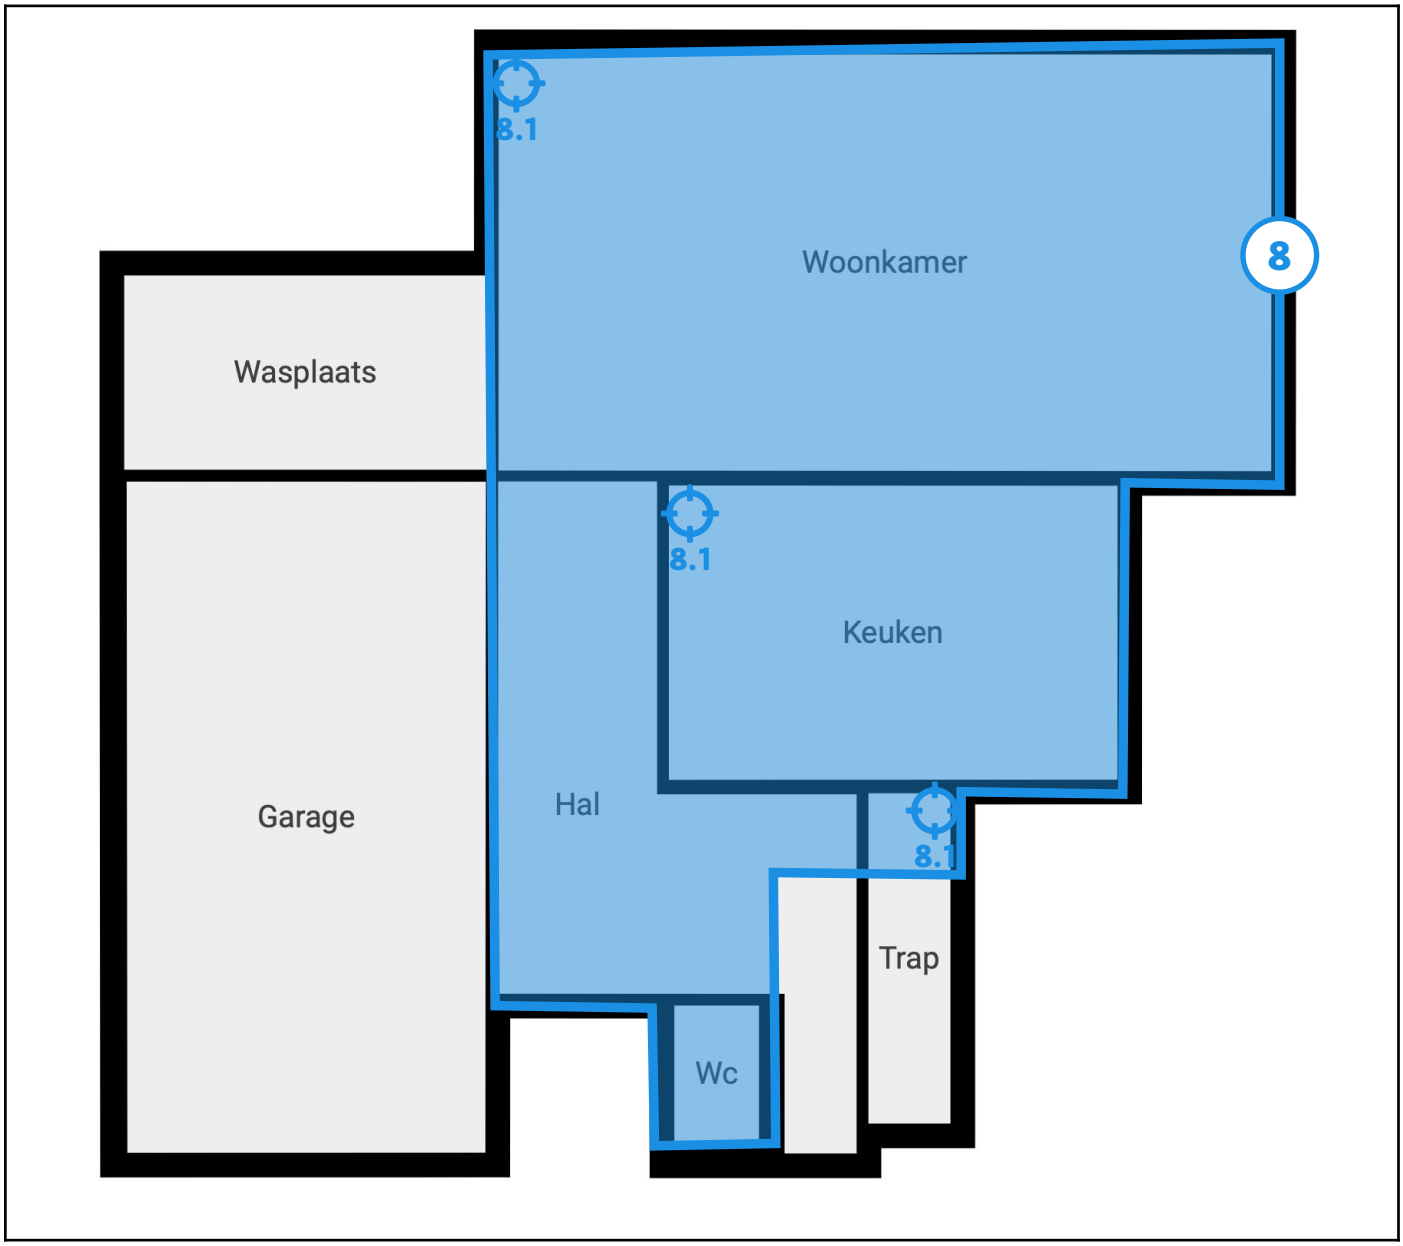
Plan 1.3: Grondplan - Gelijkvloers

Beschrijving	Type	Actie
8. Pleisterwerk - Plafonds	Geen asbest	-
8.1 Code: 111119-2	Mengmonster	-

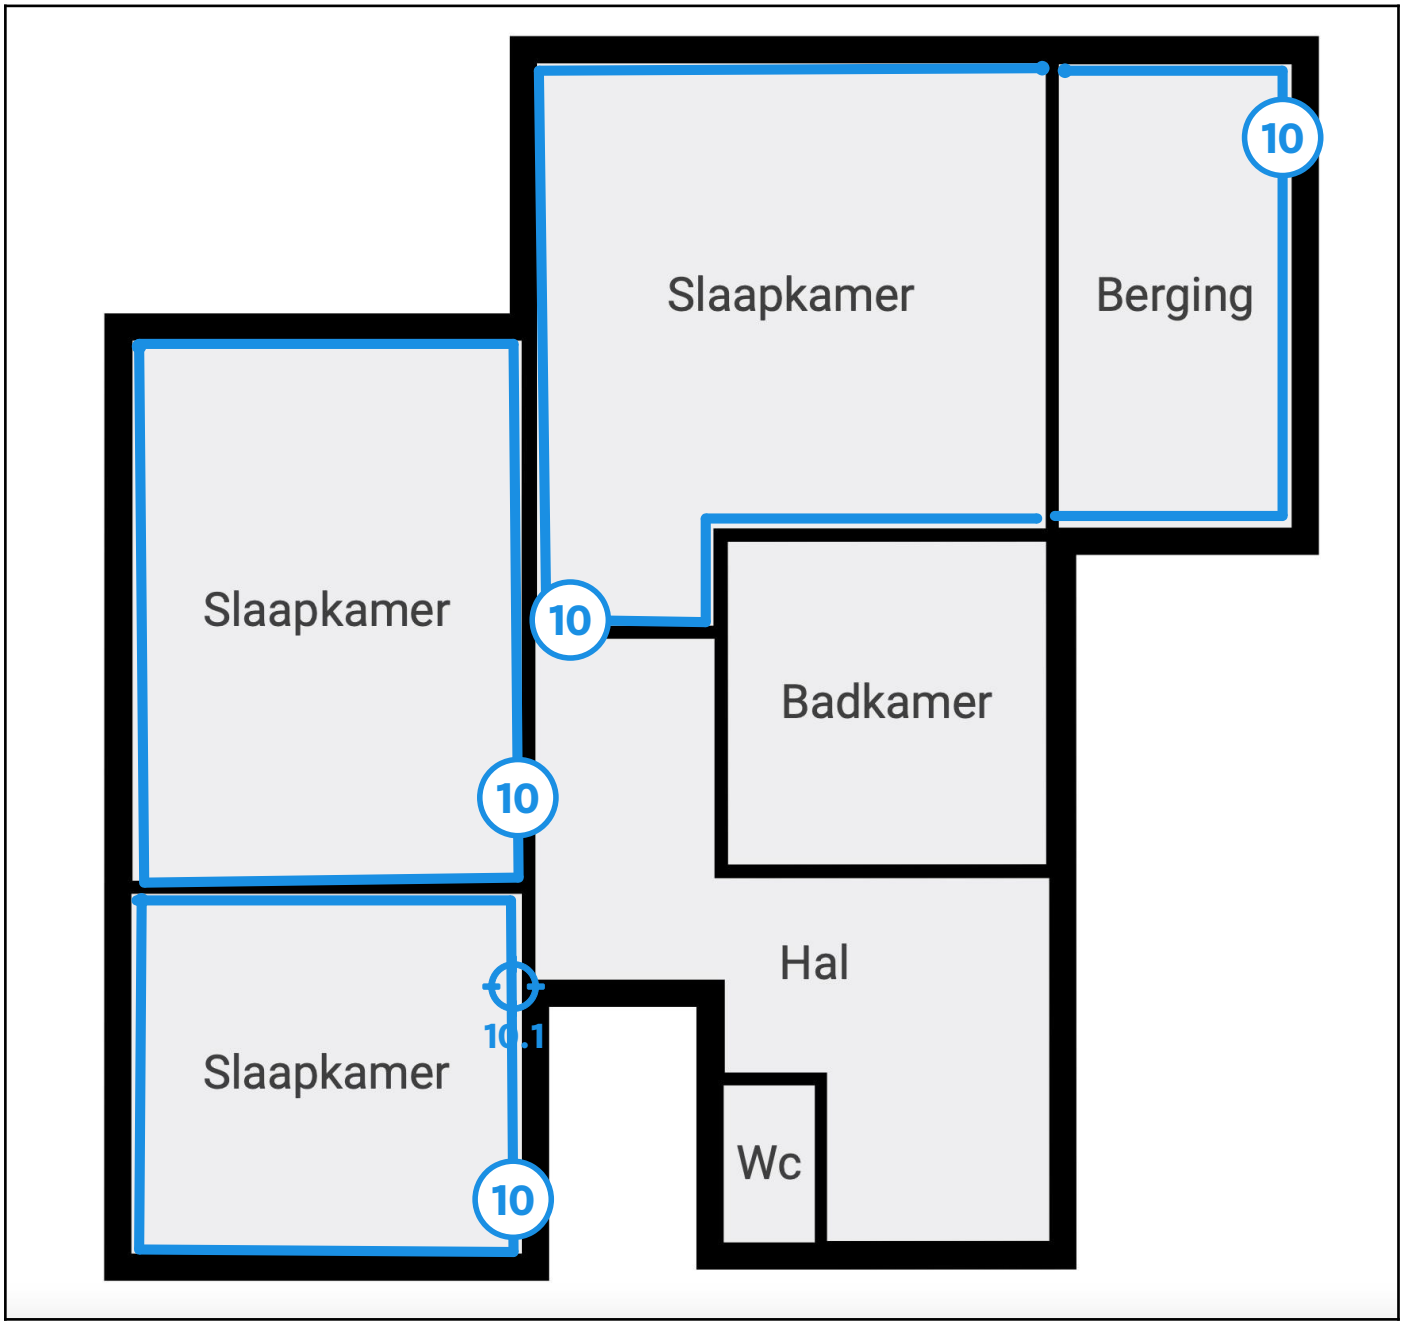
Plan 1.4: Grondplan - Verdieping

Beschrijving	Type	Actie
10. Pleisterwerk - Muren	Geen asbest	-
10.1 Code: 111119-1	Mengmonster	-

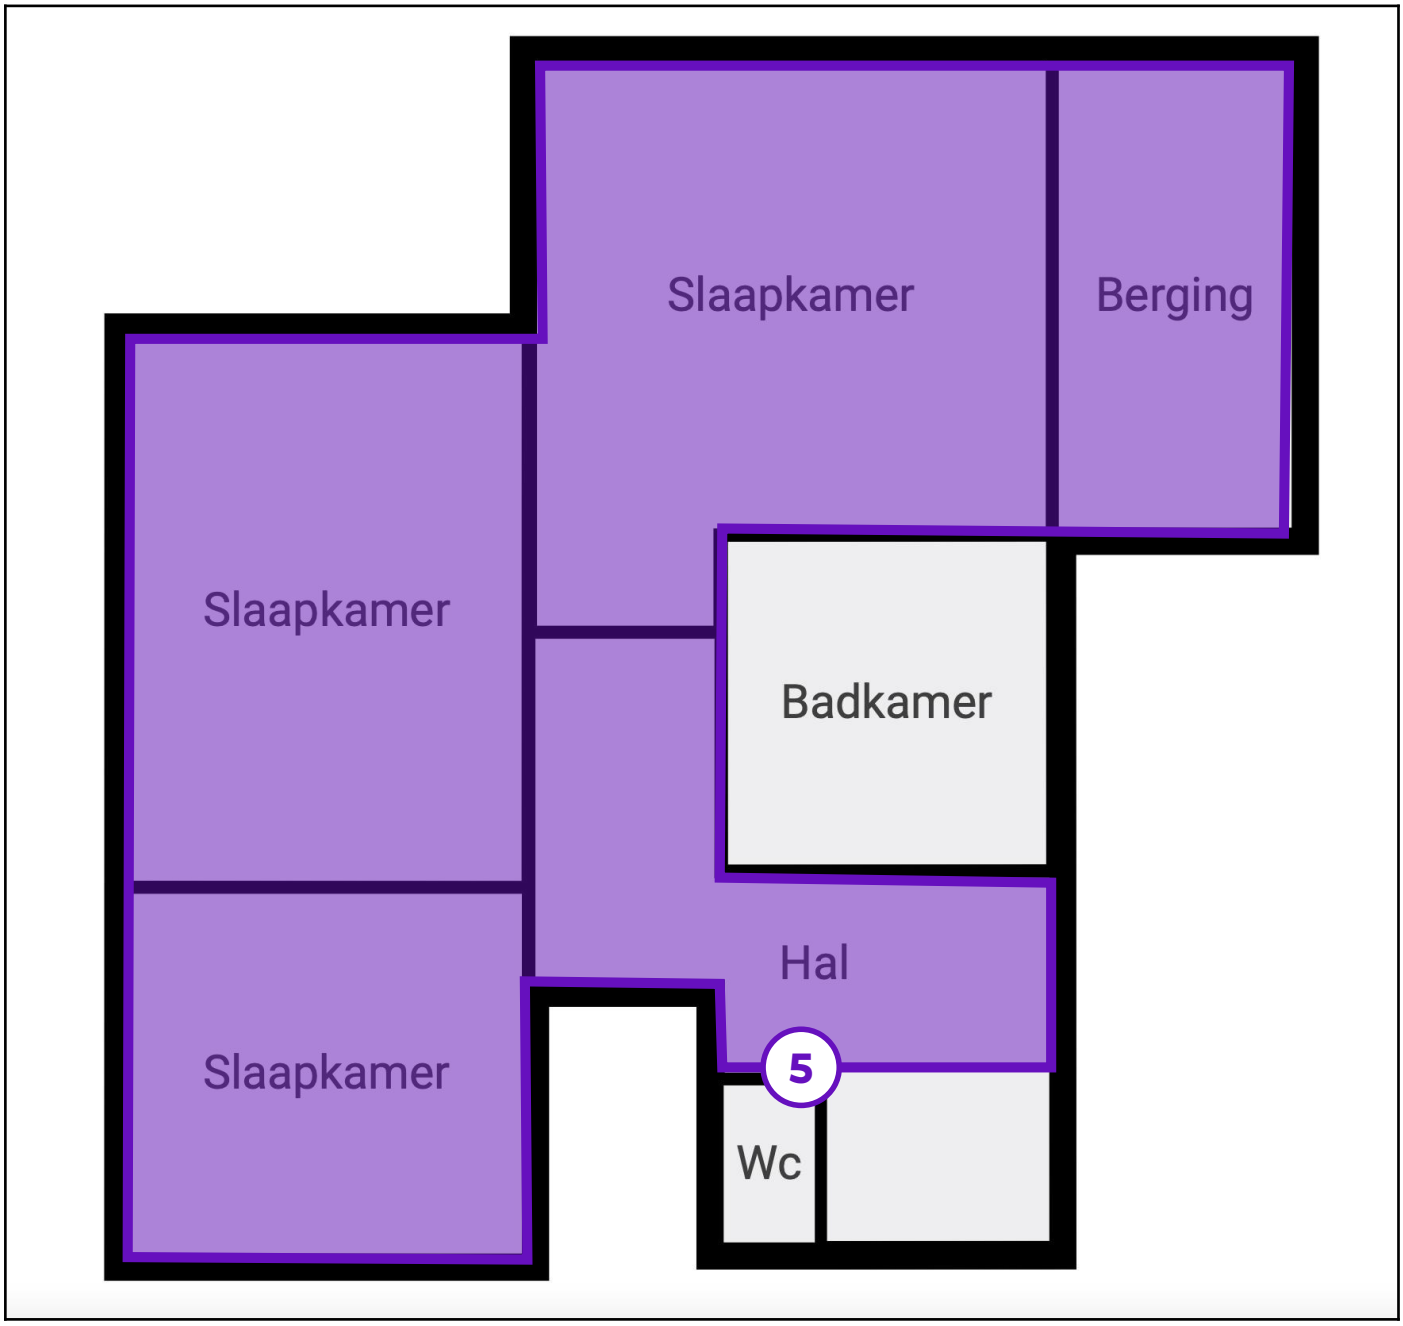
Plan 1.5: Grondplan - Verdieping

Beschrijving	Type	Actie
5. Geen verdacht vloerzeil (Onderliggende lagen)	Advies	-

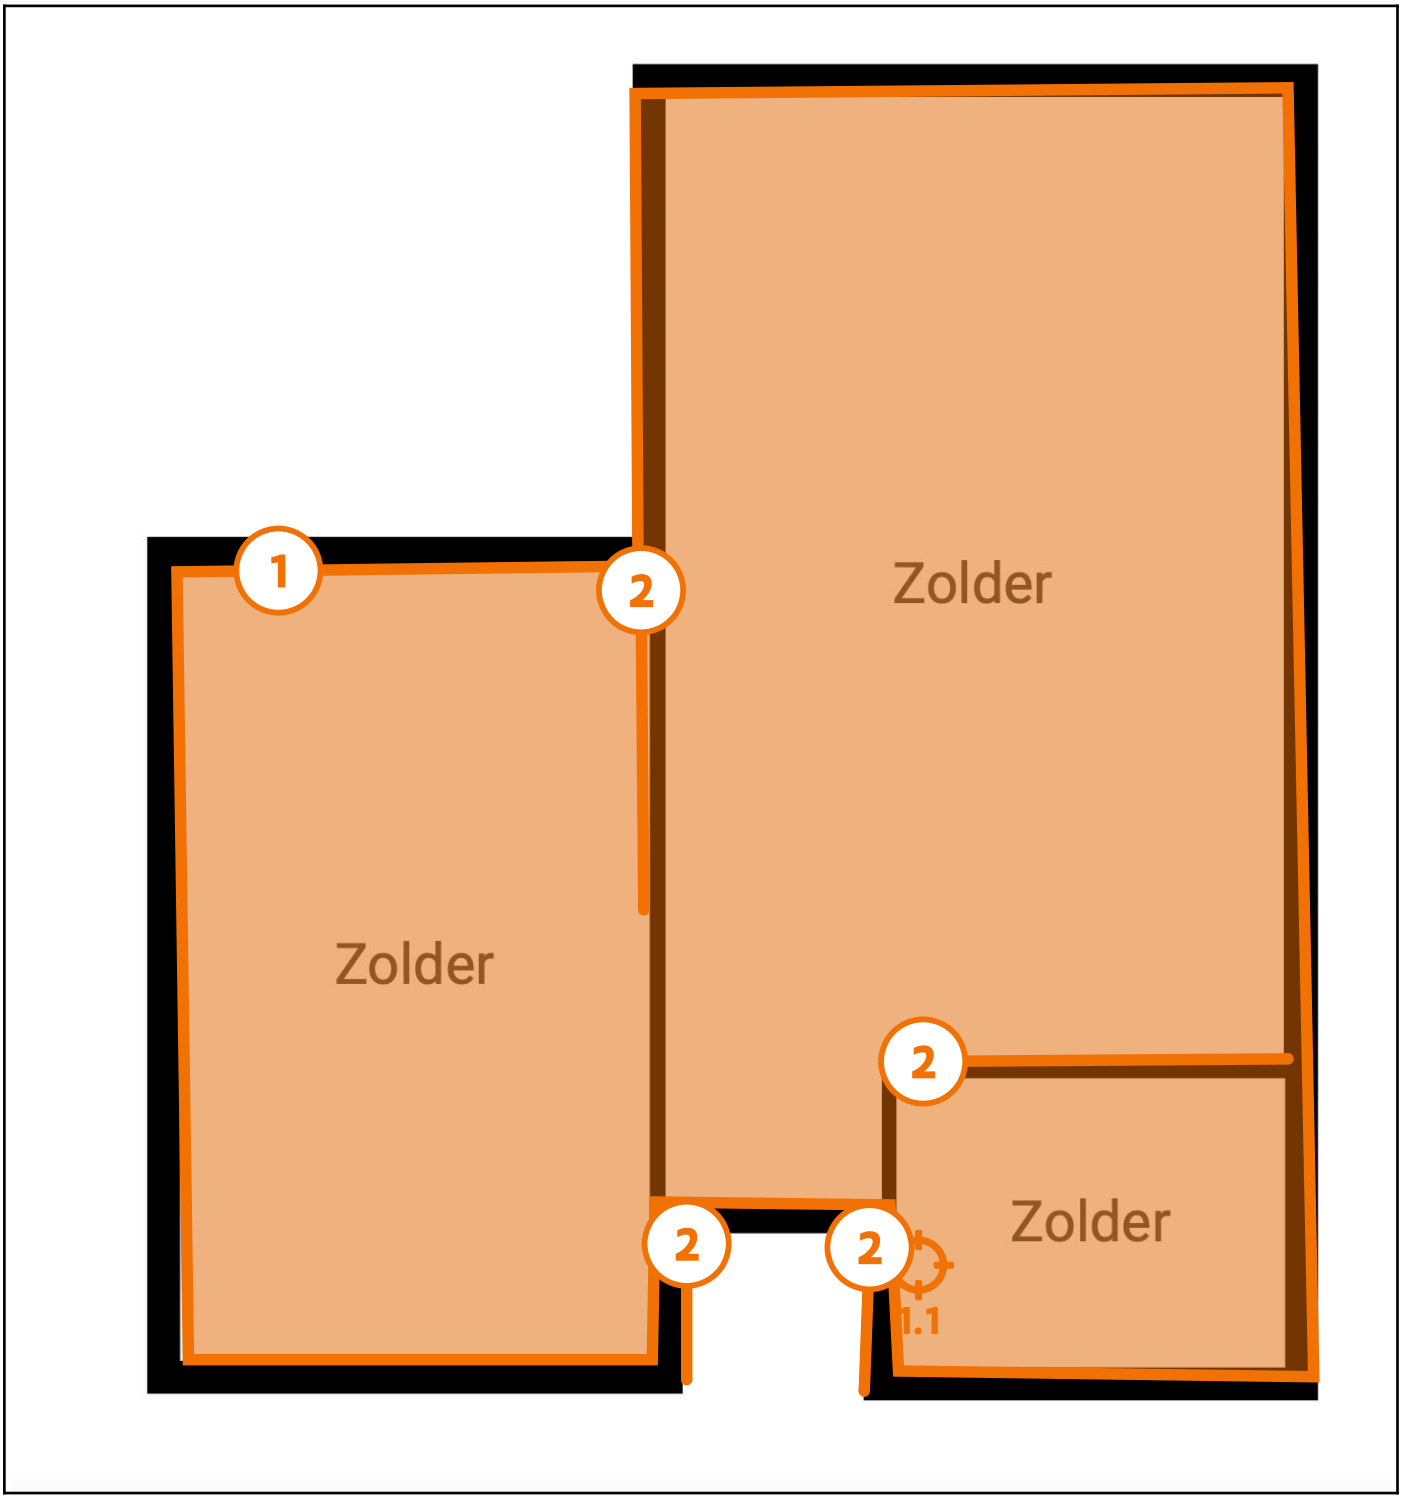
Plan 1.6: Grondplan - Zolder

Beschrijving	Type	Actie
1. Leien - Hellend dak	Asbestmateriaal	Verwijderen

1.1 Code: 111119-5	Puntmonster	-
2. Leien - Gevels	Asbestmateriaal	Verwijderen

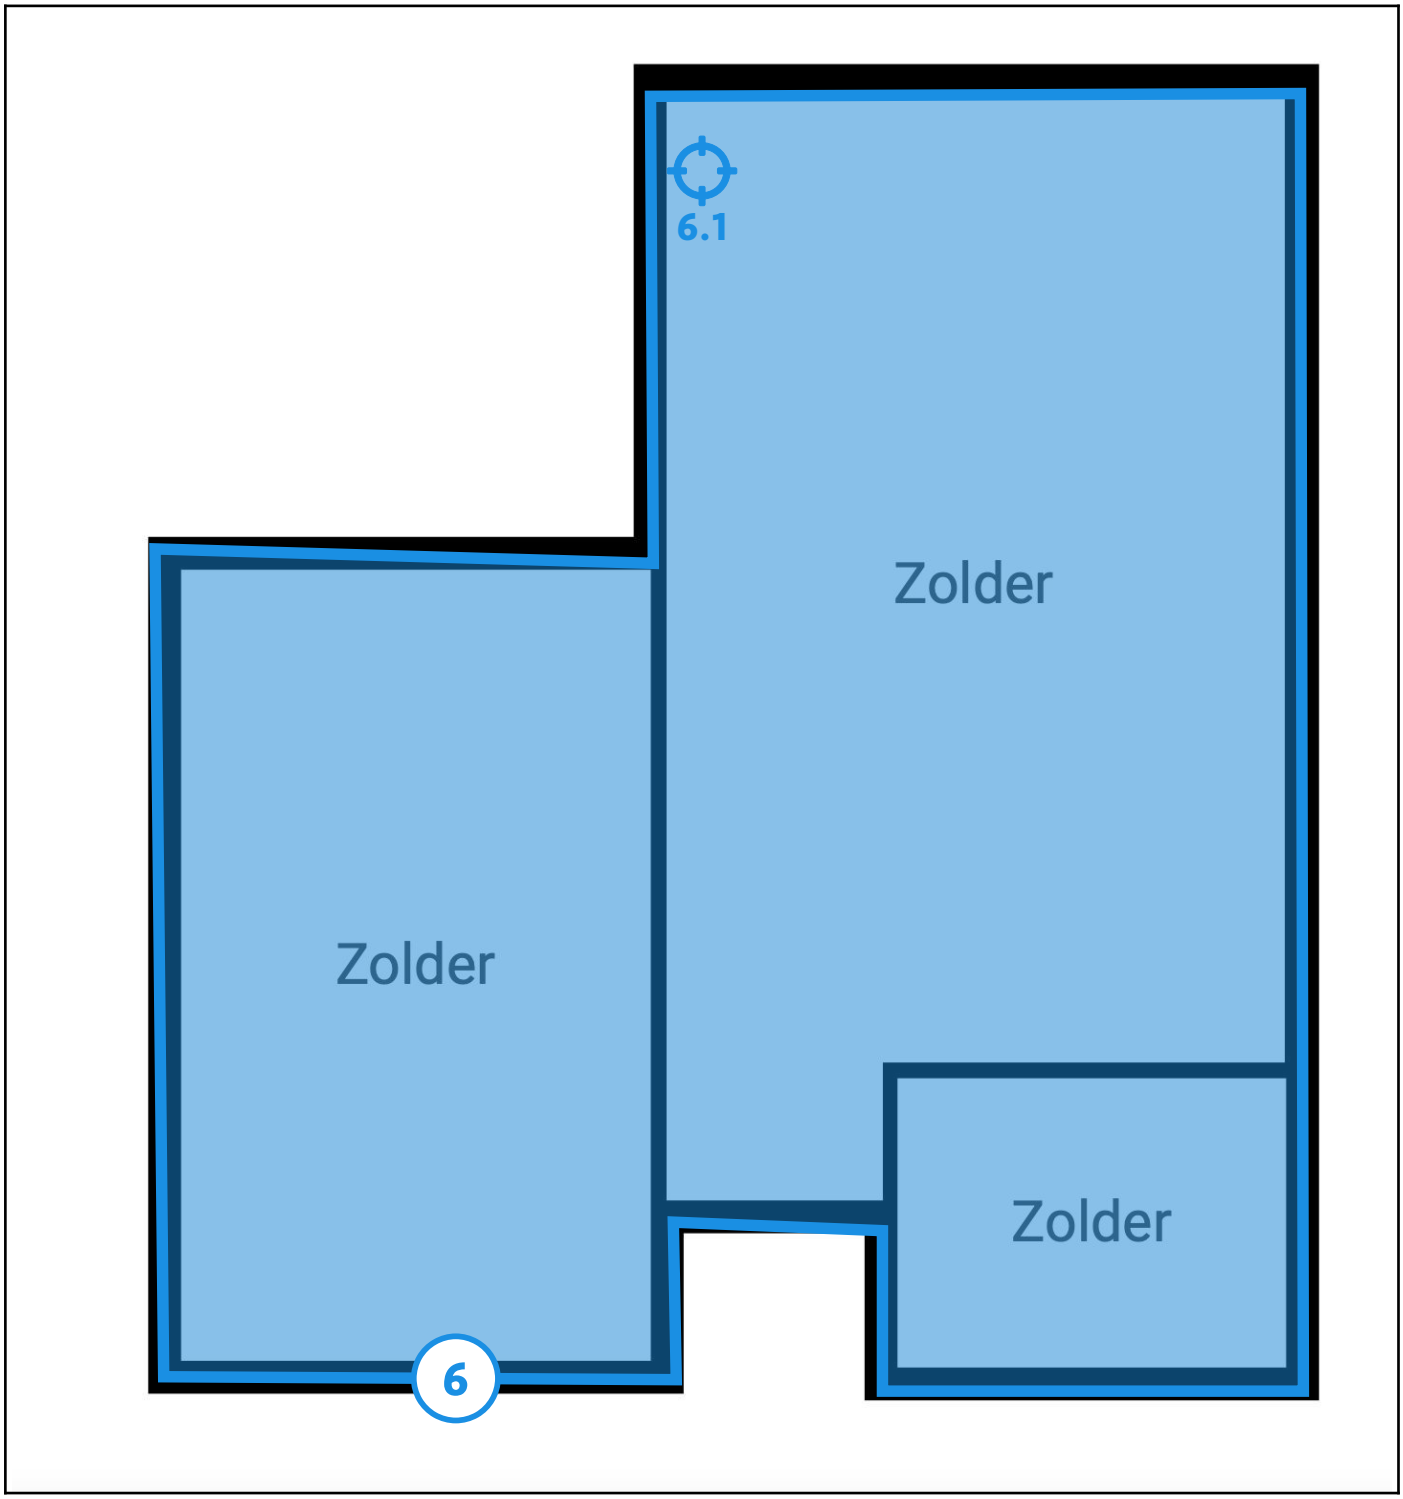
Plan 1.7: Grondplan - Zolder

Beschrijving	Type	Actie
6. Onderdakplaten - Hellend dak	Geen asbest	-

6.1 Code: 111119-3	Puntmonster	-

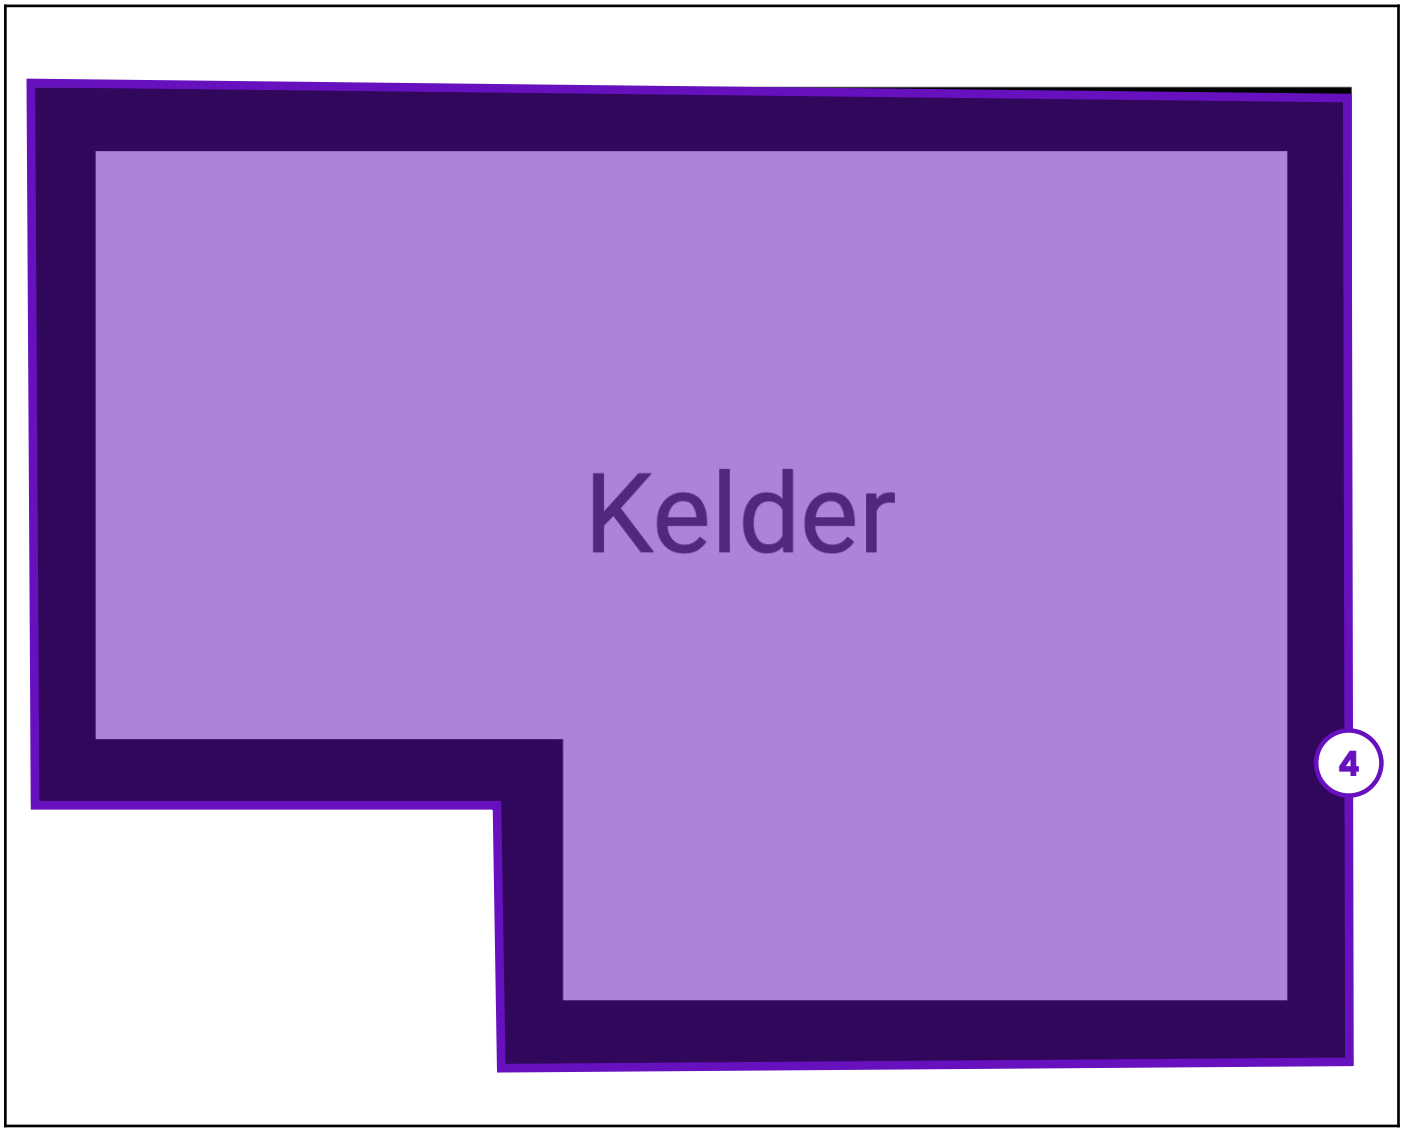
Plan 1.8: Grondplan - Kelder

Beschrijving	Type	Actie
4. Opgebouwd uit niet-asbestverdachte materialen - kelder	Advies	-

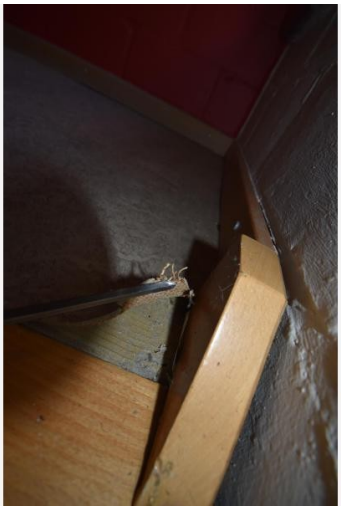
Fiche 5: Geen verdacht vloerzeil (Onderliggende lagen)

Het vloerzeil zelf is niet-asbestverdacht (Jute onderlaag). Geen destructief onderzoek gepleegd naar eventuele verdachte onderliggende (lijm)lagen, daar vloerzeilen intact waren op het bezoek (Conform opdracht). Als u oudere lijm of verdachte onderliggende lagen tegenkomt, laat dan eerst een staal uitvoeren alvorens eventuele werken verder te zetten.

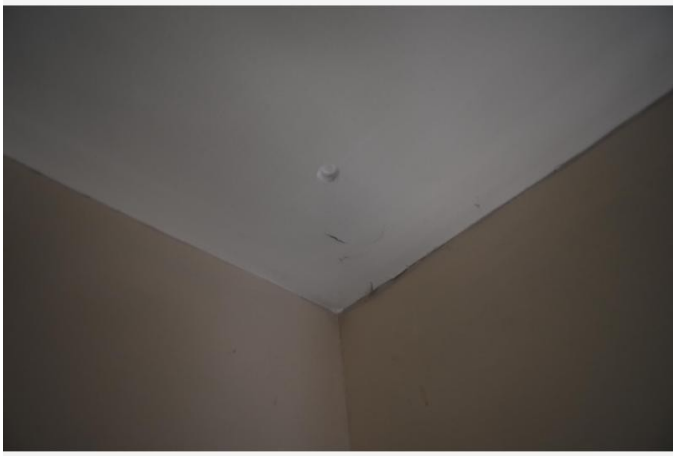
Fiche 8: Pleisterwerk - Plafonds

Geen asbest

#	Type	Referentie	Resultaat
8.1	Mengmonster	111119-2	Geen asbest
