# Asbestinventarisattest

Turnhoutsebaan 215, 2140 Antwerpen
**Gemeenschappelijke delen**

Attestnummer : **20260512-000404.000**
Uitgegeven op : **12.05.2026**
Geldig tot : **Onbeperkt** (tenzij de toestand wijzigt)

**Asbestveilig** (maar mogelijk niet asbestvrij)

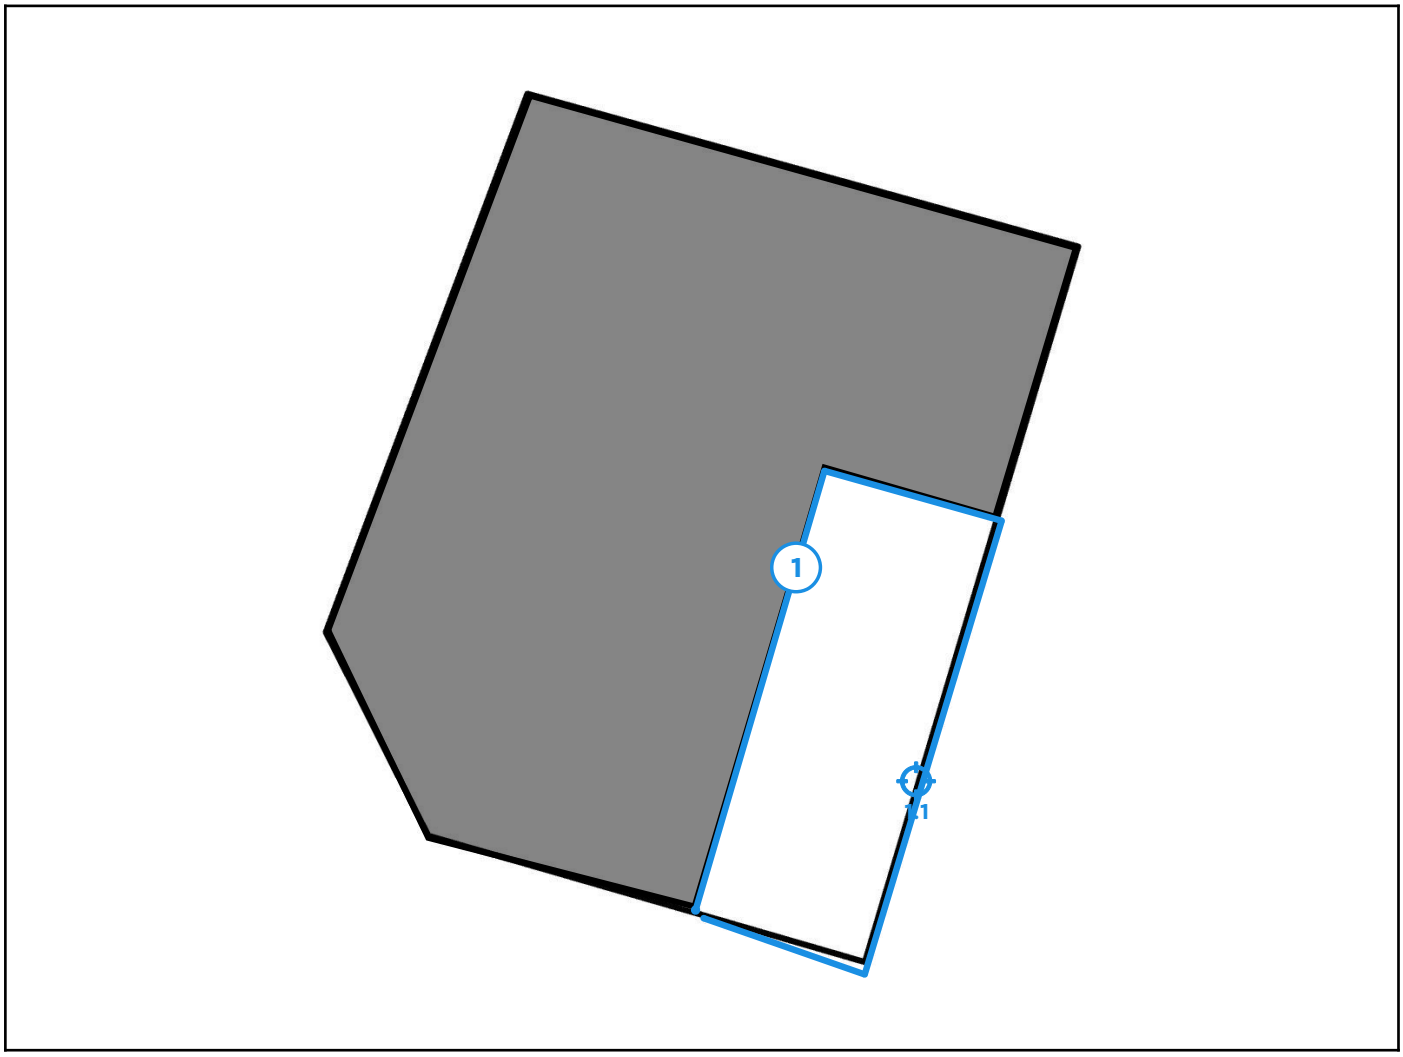
# Plan 1.6: Gelijkvloers plan

| Beschrijving | Type | Actie |
|---|---|---|
| 1. Pleisterwerk muren | Geen asbest | - |
| 1.1 Code: 6020470287 | Mengmonster | - |

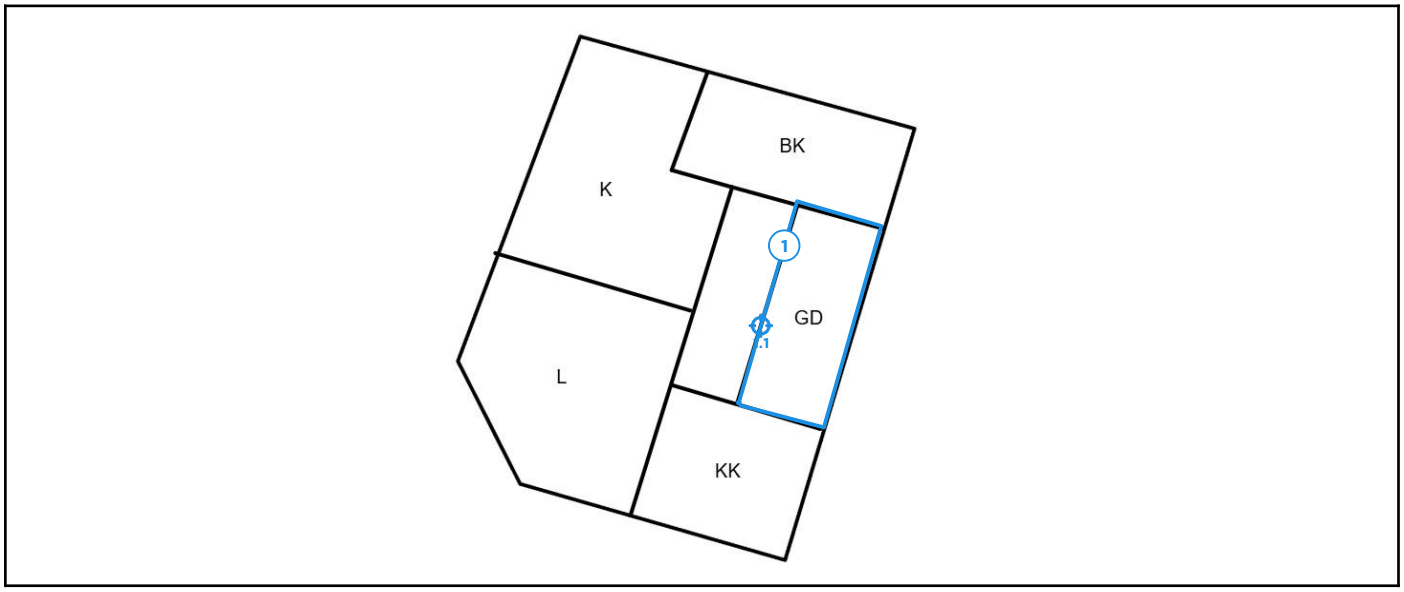
# Plan 1.7: Eerste verdieping plan

| Beschrijving | Type | Actie |
|---|---|---|
| 1. Pleisterwerk muren | Geen asbest | - |
| 1.1 Code: 6020470287 | Mengmonster | - |

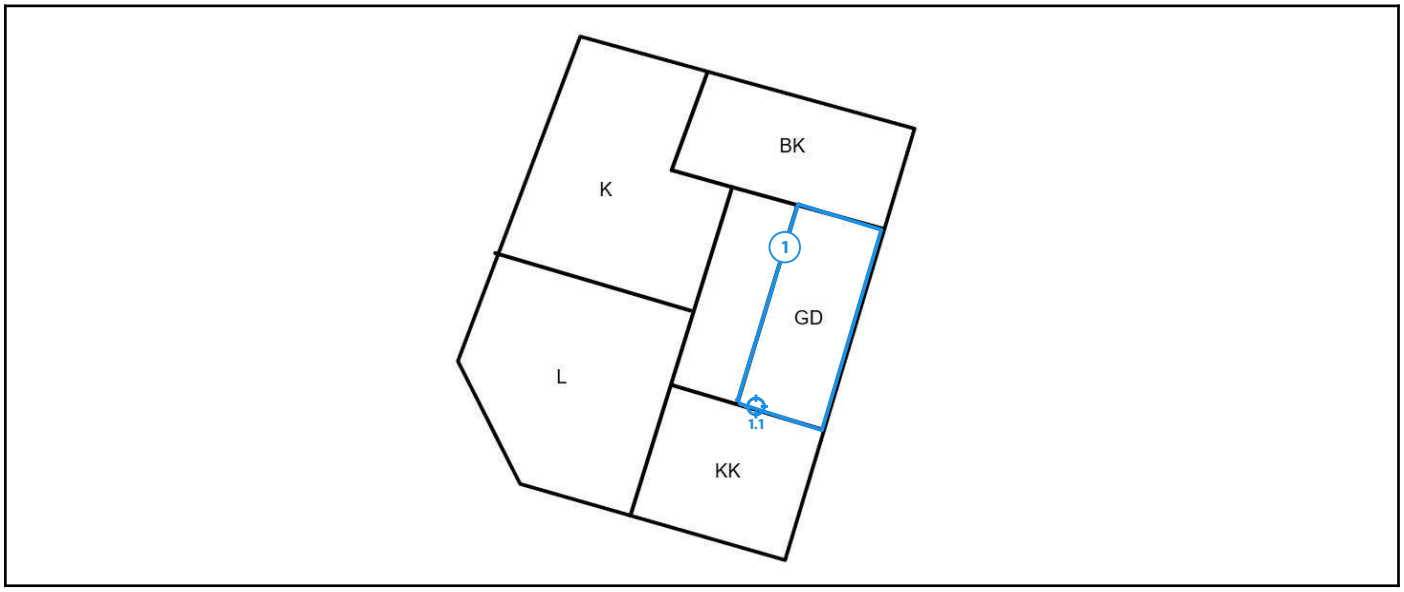
# Plan 1.9: Derde verdieping plan

| Beschrijving | Type | Actie |
|---|---|---|
| 1. Pleisterwerk muren | Geen asbest | - |
| 1.1 Code: 6020470287 | Mengmonster | - |

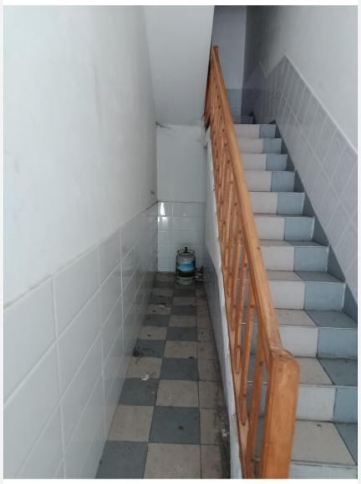
# Fiche 1: Pleisterwerk muren

Geen asbest
