Asbestinventarisattest

Turnhoutsebaan 215/1, 2140 Antwerpen

Attestnummer : **20260512-000230.001**
Uitgegeven op : **12.05.2026**
Geldig tot : **Onbeperkt** (tenzij de toestand wijzigt)

Asbestveilig (maar mogelijk niet asbestvrij)

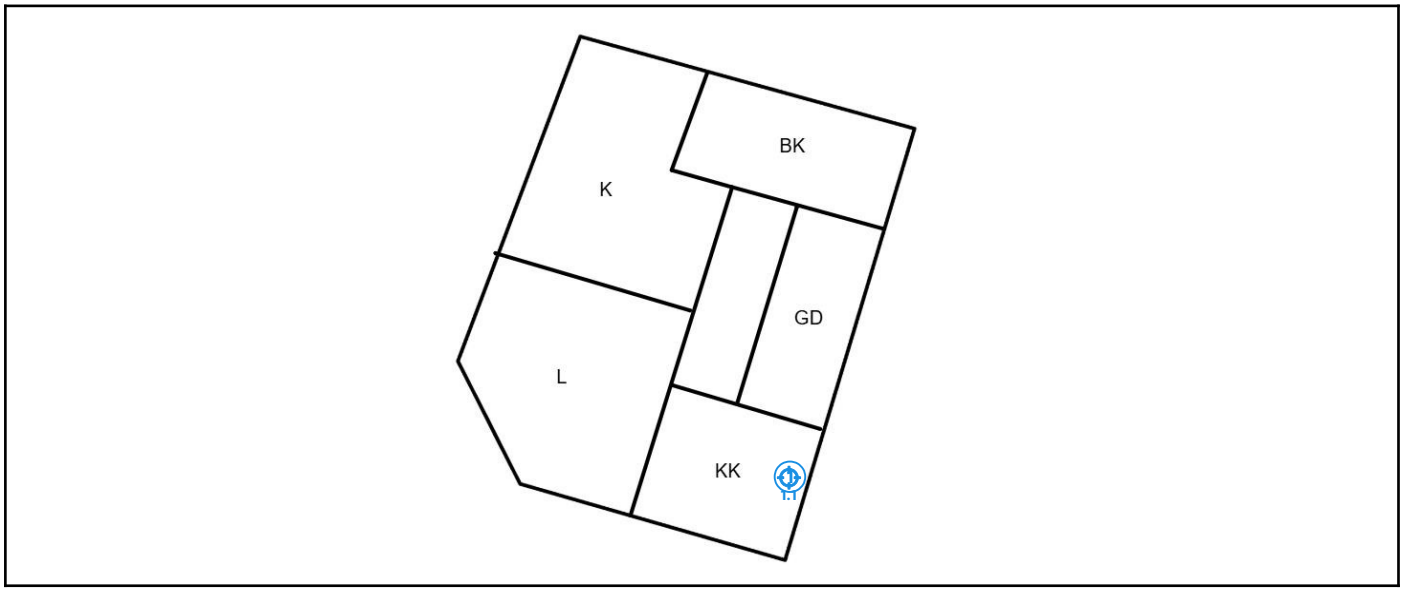
Plan 1.2: Grondplan appartement

Beschrijving	Type	Actie
1. Anti-dreunlaag keuken	Geen asbest	-
1.1 Code: 6020470293	Puntmonster	-

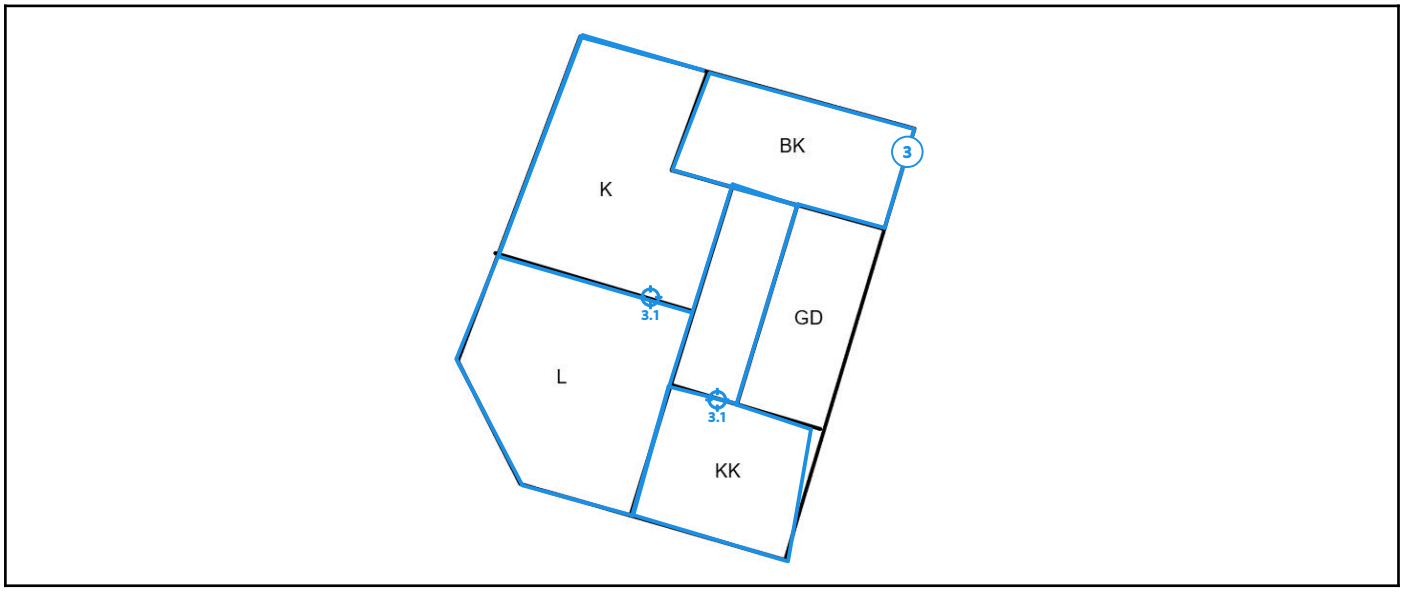
Plan 1.3: Grondplan appartement

Beschrijving	Type	Actie
3. Pleisterwerk muren	Geen asbest	-
3.1 Code: 6020470292	Mengmonster	-

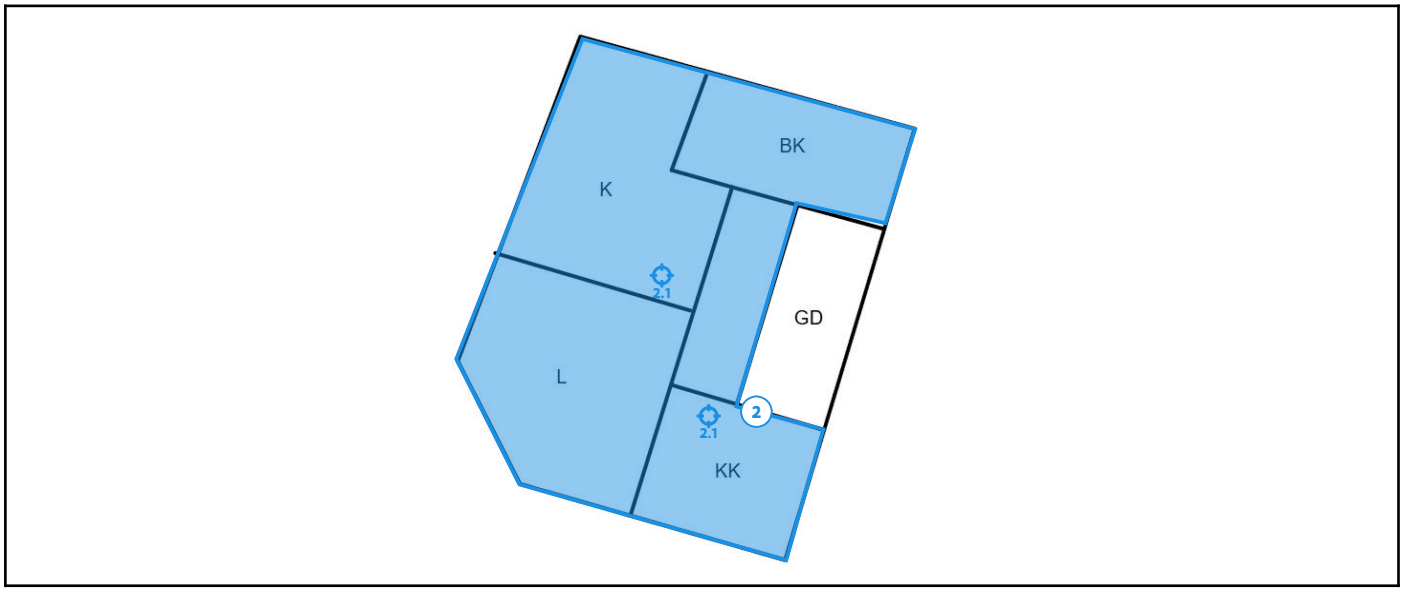
Plan 1.4: Grondplan appartement

Beschrijving	Type	Actie
2. Pleisterwerk plafonds	Geen asbest	-
2.1 Code: 6020470288	Mengmonster	-

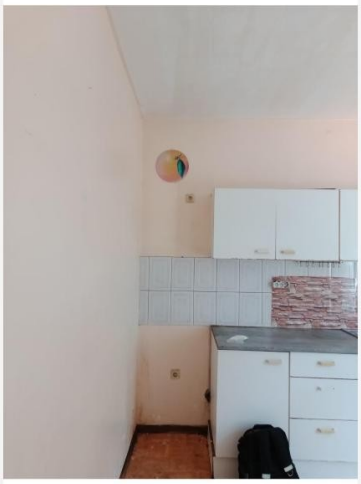
Fiche 2: Pleisterwerk plafonds

Geen asbest

#	Type	Referentie	Resultaat
2.1	Mengmonster	6020470288	Geen asbest

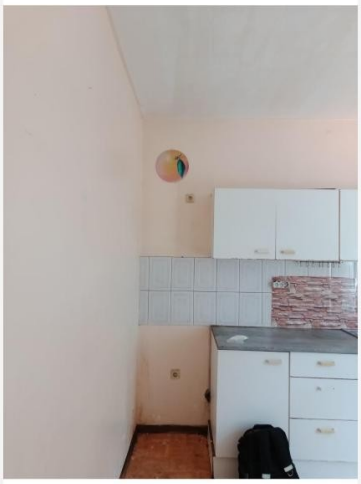
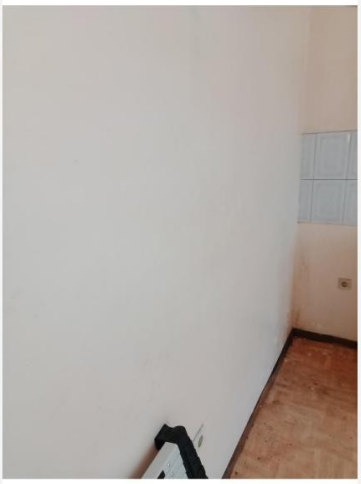
Fiche 3: Pleisterwerk muren

Geen asbest

#	Type	Referentie	Resultaat
3.1	Mengmonster	6020470292	Geen asbest
