Asbestinventarisattest

Turnhoutsebaan 215/3, 2140 Antwerpen

Attestnummer : **20260512-000290.000**
Uitgegeven op : **12.05.2026**
Geldig tot : **Onbeperkt** (tenzij de toestand wijzigt)

Asbestveilig (maar mogelijk niet asbestvrij)

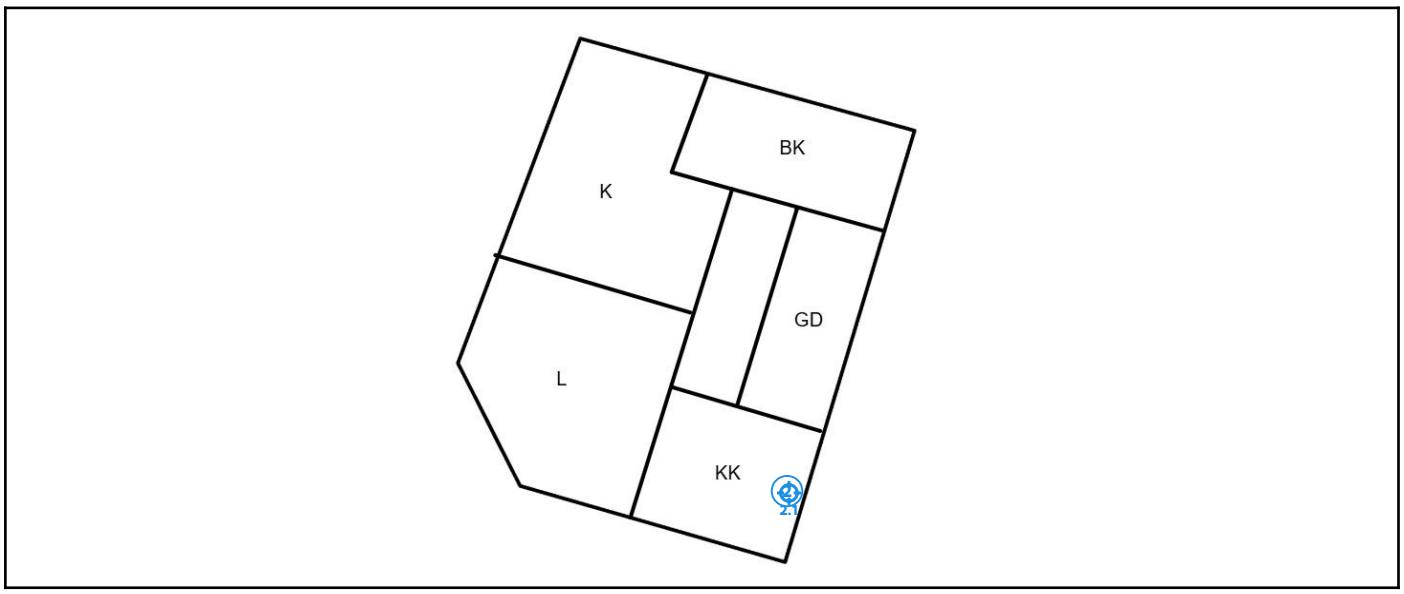
Plan 1.2: Grondplan appartement

Beschrijving	Type	Actie
2. Anti-dreunlaag keuken	Geen asbest	-
2.1 Code: 6020470289	Puntmonster	-

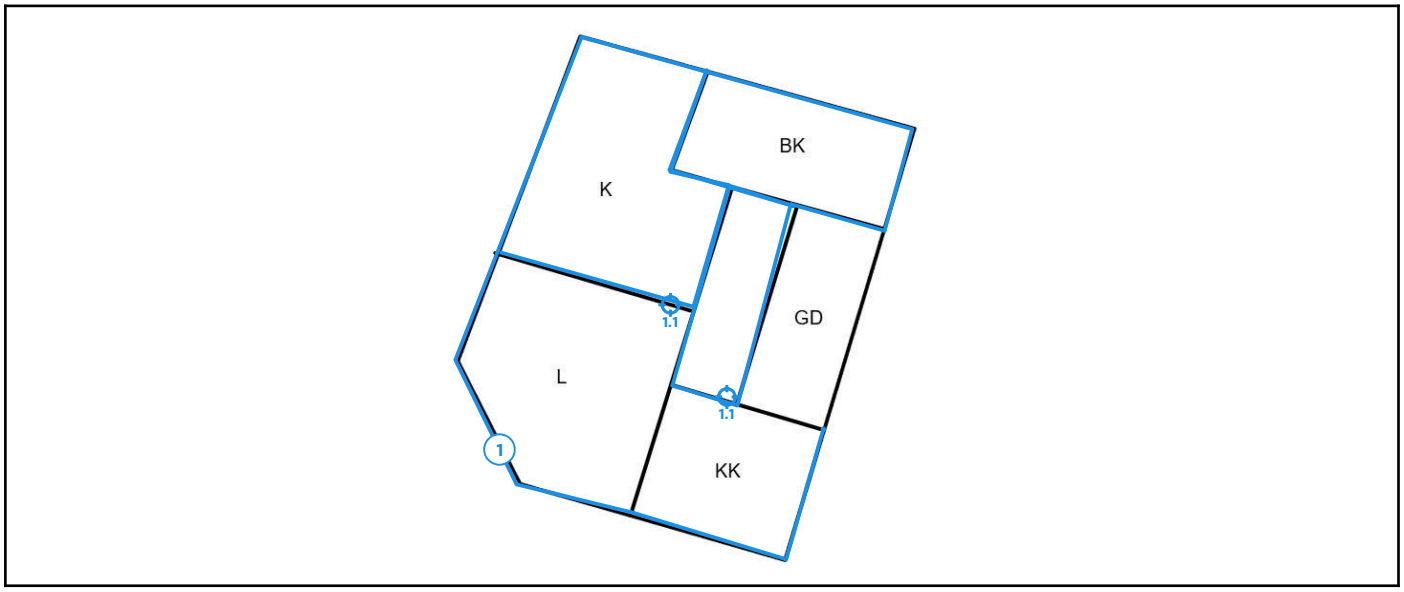
Plan 1.3: Grondplan appartement

Beschrijving	Type	Actie
1. Pleisterwerk muren	Geen asbest	-
1.1 Code: 6020470290	Mengmonster	-

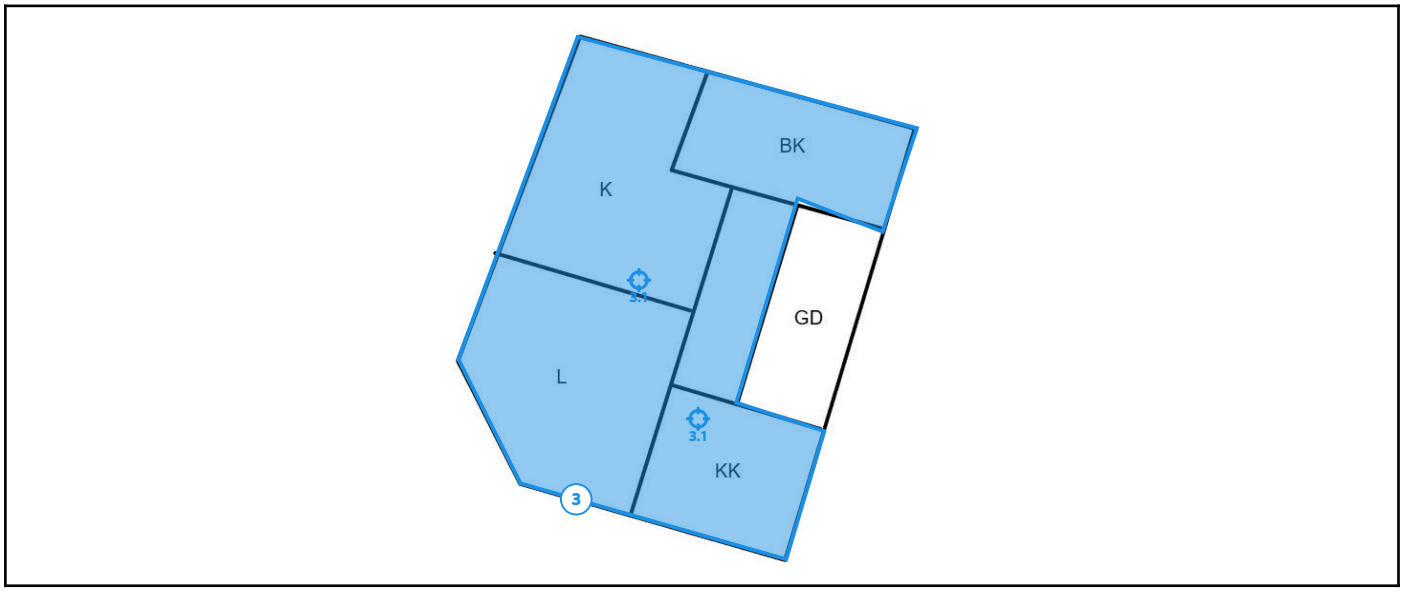
Plan 1.4: Grondplan appartement

Beschrijving	Type	Actie
3. Pleisterwerk plafonds	Geen asbest	-
3.1 Code: 6020470294	Mengmonster	-

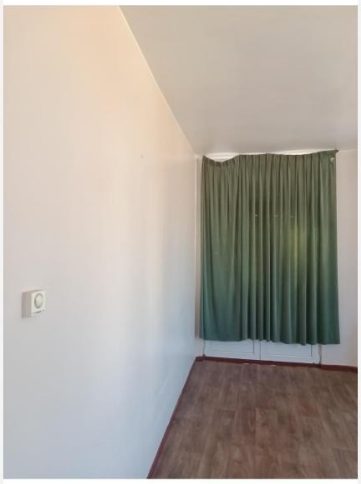
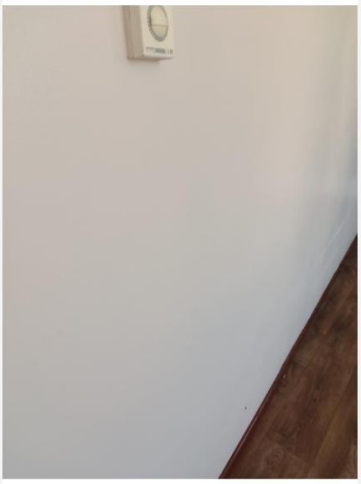
Fiche 1: Pleisterwerk muren

Conclusie

Geen asbest

Beschrijving	Pleisterwerk muren
Omgeving	Binnen
Primaire drager	Binnenwand
Bindmiddel van materiaal	Gips - kalk
Gebondenheid op basis van bindmiddel	Niet-hechtgebonden
Hoeveelheid (oppervlakte - dikte - aantal)	• 250,00 m^2 - 1,00 cm - 1 stuk
Totaal volume	2,50 m^3
Identificatiemethode	Een monstername door de asbestdeskundige met laboanalyse door een asbestlabo.
Destructieve handeling voor identificatie	Nee
Opmerking	De opgegeven volumes zijn slechts schattingen en mogen niet worden gebruikt als maatstaf voor heffingen.

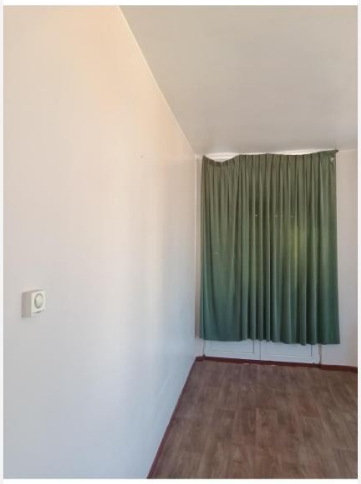
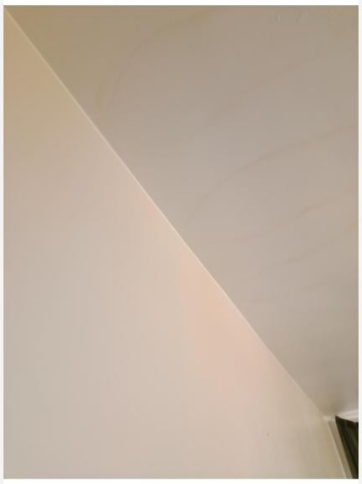
Fiche 3: Pleisterwerk plafonds

Conclusie

Geen asbest

Beschrijving	Pleisterwerk plafonds
Omgeving	Binnen
Primaire drager	Binnenwand
Bindmiddel van materiaal	Gips - kalk
Gebondenheid op basis van bindmiddel	Niet-hechtgebonden
Hoeveelheid (oppervlakte - dikte - aantal)	• 70,00 m^2 - 1,00 cm - 1 stuk
Totaal volume	0,70 m^3
Identificatiemethode	Een monstername door de asbestdeskundige met laboanalyse door een asbestlabo.
Destructieve handeling voor identificatie	Nee
Opmerking	De opgegeven volumes zijn slechts schattingen en mogen niet worden gebruikt als maatstaf voor heffingen.
