Asbestinventarisattest

Turnhoutsebaan 215/4, 2140 Antwerpen

Attestnummer : **20260512-000325.000**
Uitgegeven op : **12.05.2026**
Geldig tot : **Onbeperkt** (tenzij de toestand wijzigt)

Asbestveilig (maar mogelijk niet asbestvrij)

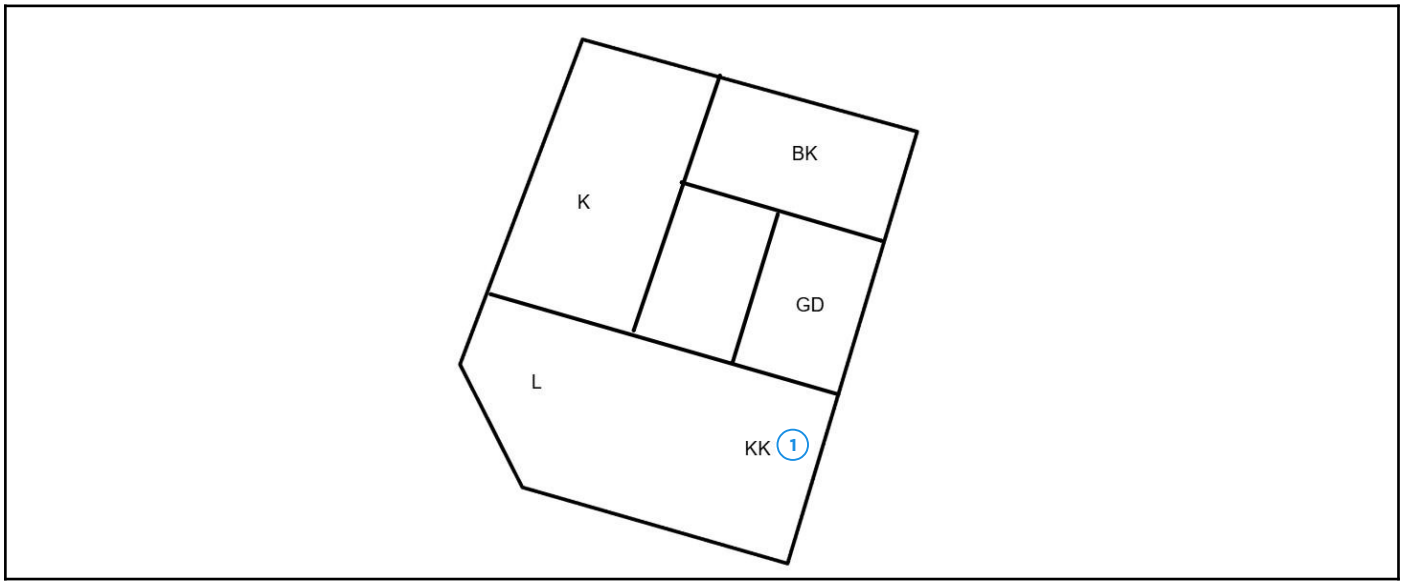
Plan 1.2: Grondplan appartement

Beschrijving	Type	Actie
1. Anti-dreunlaag keuken	Geen asbest	-

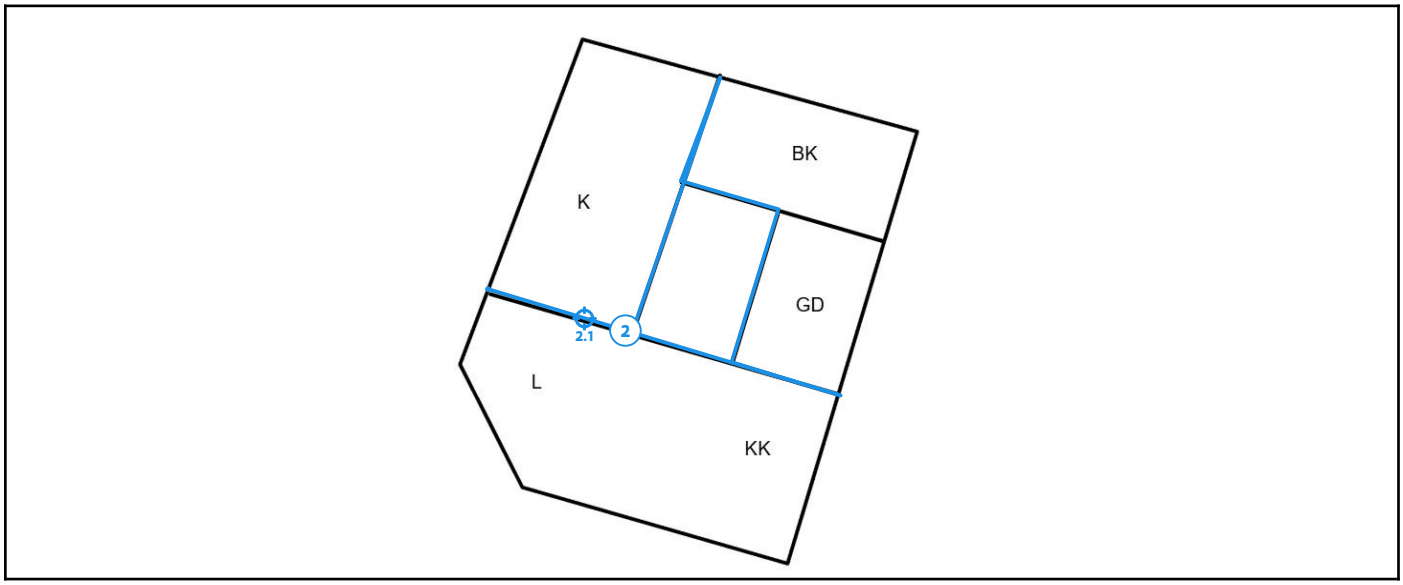
Plan 1.3: Grondplan appartement

Beschrijving	Type	Actie
2. Binnenwanden platen	Geen asbest	-
2.1 Code: 6020470286	Puntmonster	-

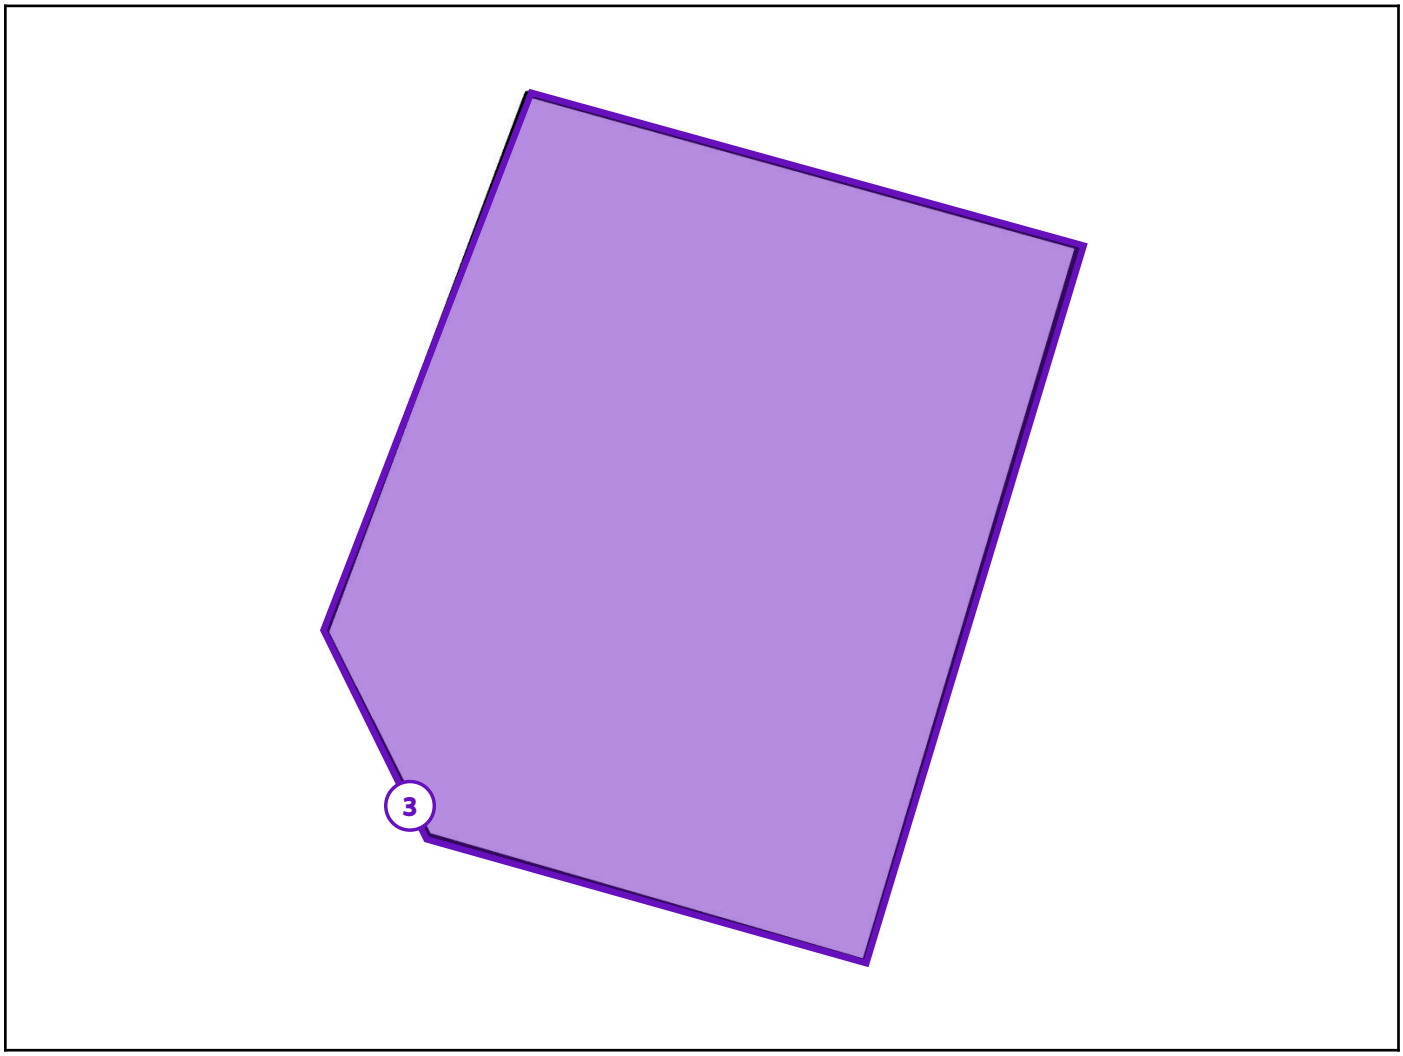
Plan 1.4: Dak plan

Beschrijving	Type	Actie
3. Onderdak van de appartement is uit doek	Overige ruimte of materiaal	-

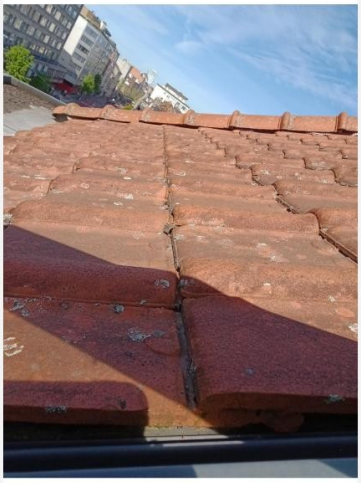
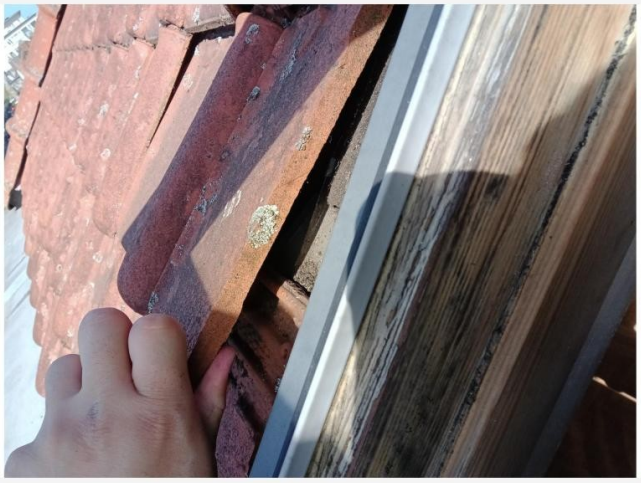
Beschrijving	Notitie	Terug te vinden op plannen
Fiche 3: Onderdak van de appartement is uit doek	-	Plan 1.4: Dak plan
Fiche 4: CV-brander (niet verdacht)	De CV-brander bevat geen asbestverdachte materialen.	-
Fiche 5: Dakbedekking in dakpannen (niet verdacht)	-	-

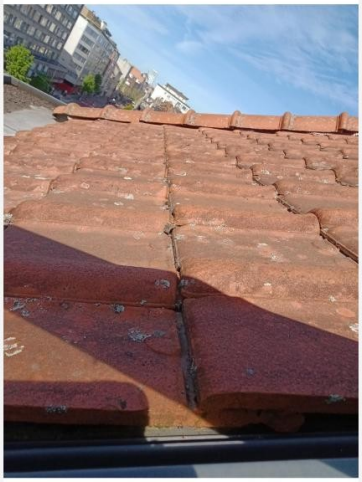
Situeringsfoto

Fiche 5: Dakbedekking in dakpannen (niet verdacht)
