Asbestinventarisattest

Turnhoutsebaan 215/GVL, 2140 Antwerpen

Attestnummer : **20260512-000067.000**
Uitgegeven op : **12.05.2026**
Geldig tot : **Onbeperkt** (tenzij de toestand wijzigt)

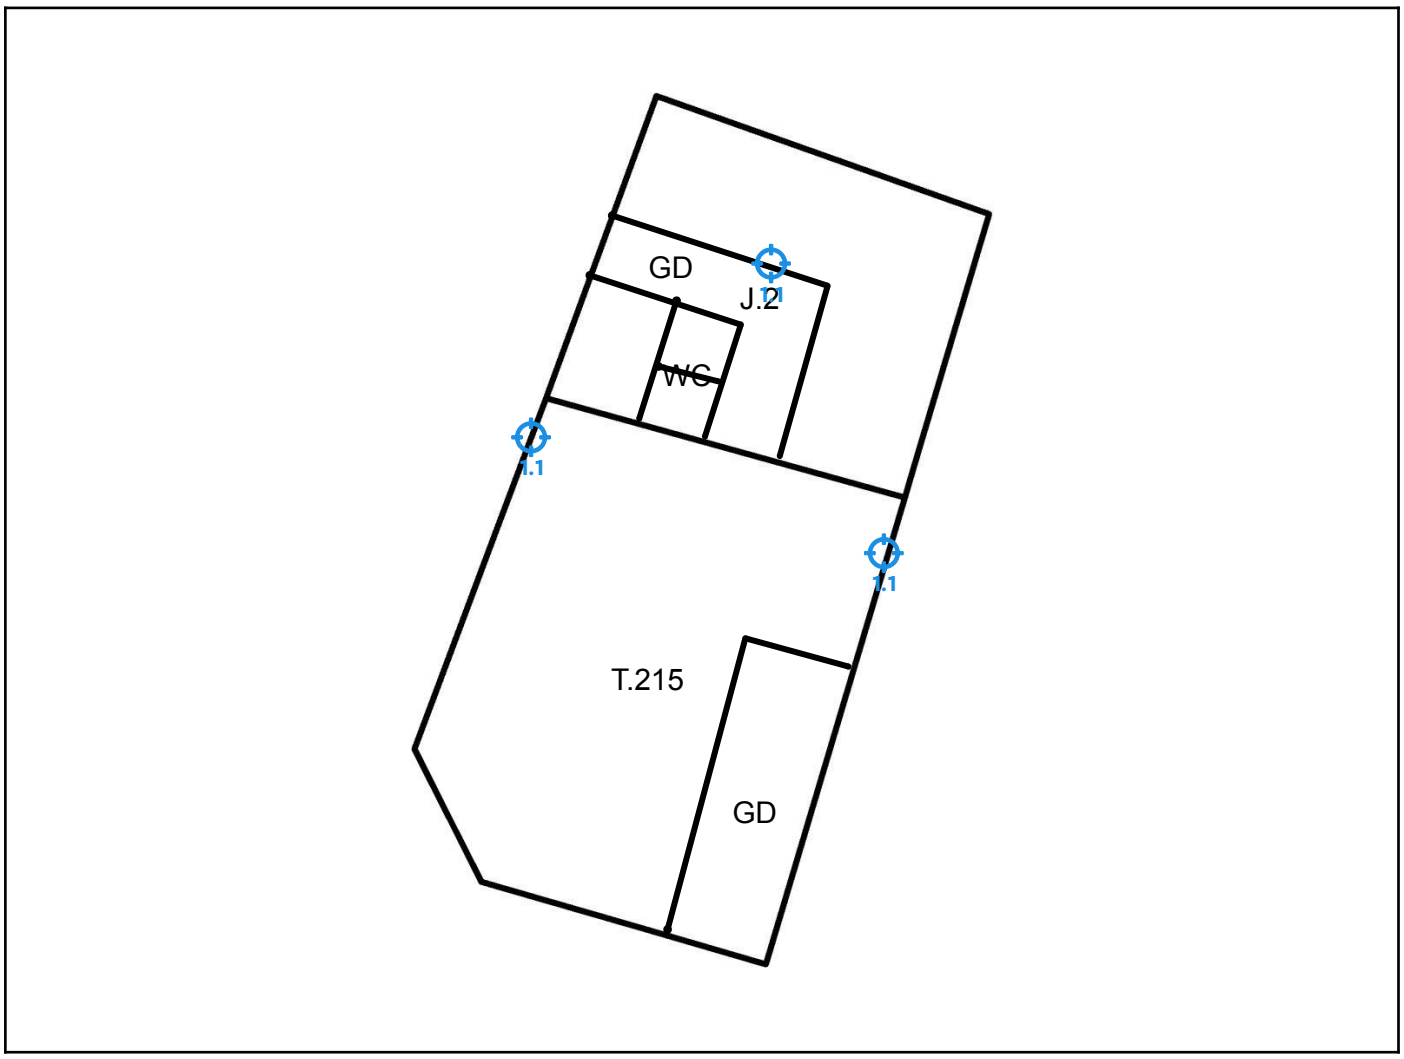
Plan 1.2: Grondplan

Beschrijving	Type	Actie
1. Pleisterwerk muren	Geen asbest	-
1.1 Code: 6020470308	Mengmonster	-

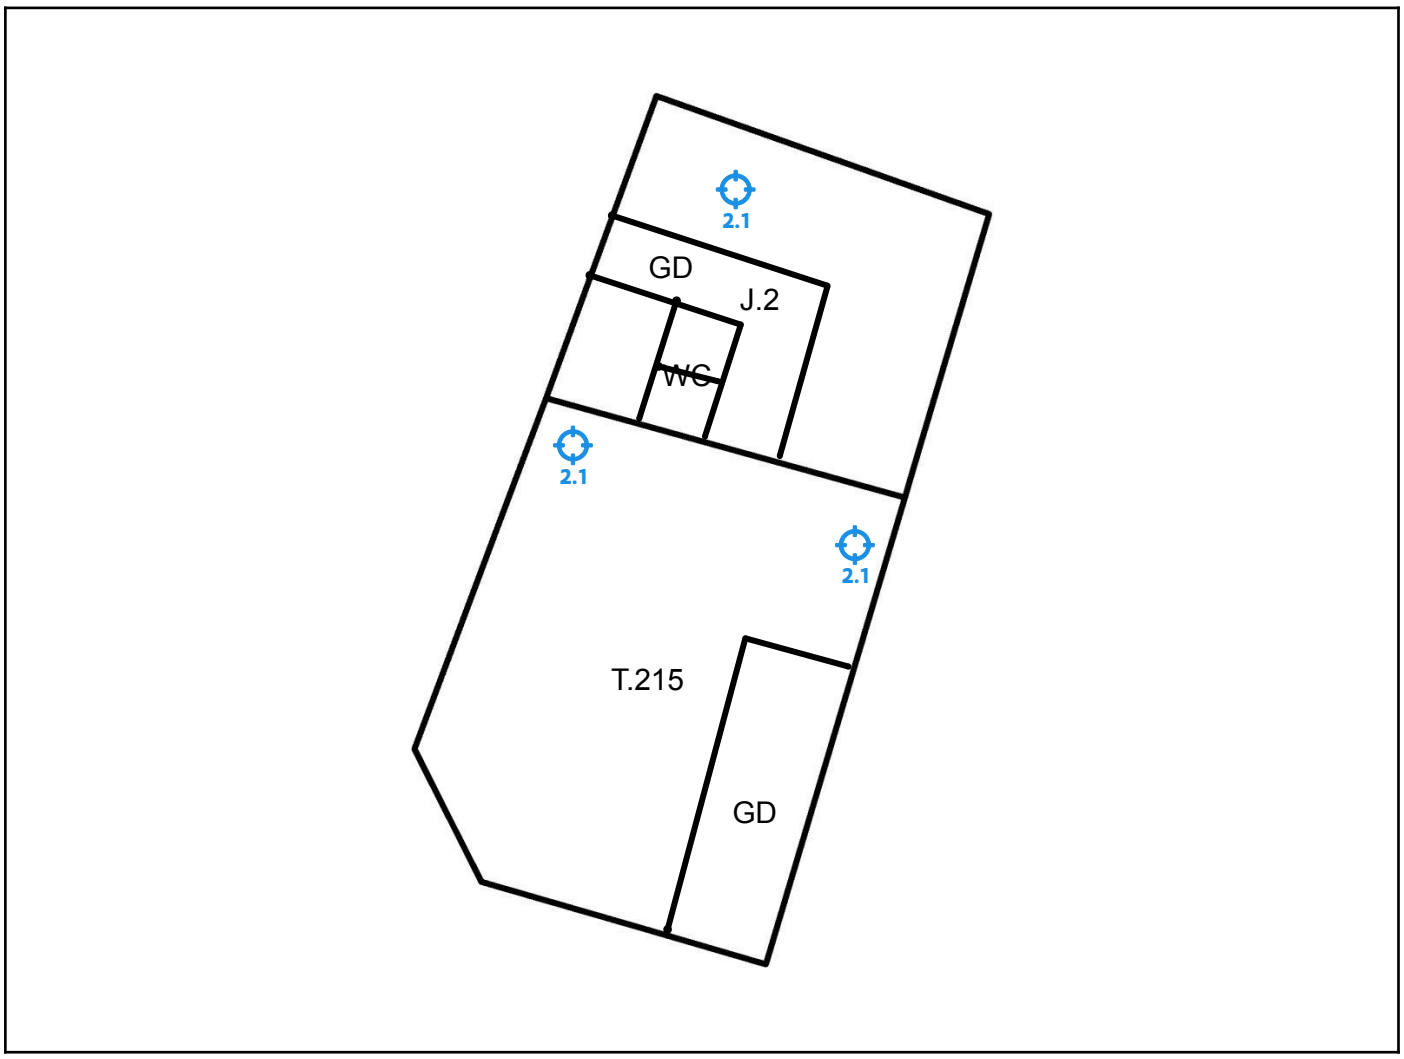
Plan 1.3: Grondplan

Beschrijving	Type	Actie
2. Pleisterwerk plafonds	Geen asbest	-
2.1 Code: 6020470309	Mengmonster	-

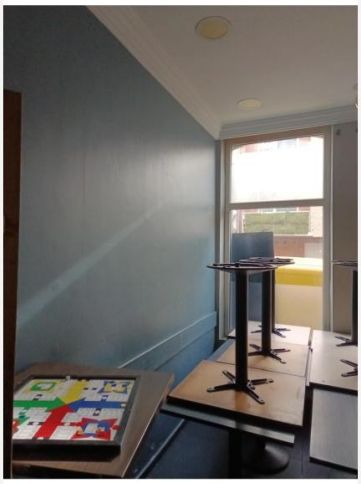
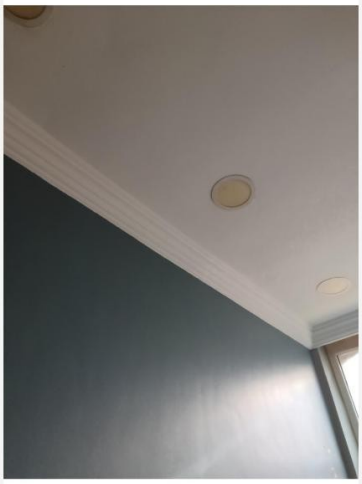
Fiche 1: Pleisterwerk muren

Geen asbest

#	Type	Referentie	Resultaat
1.1	Mengmonster	6020470308	Geen asbest

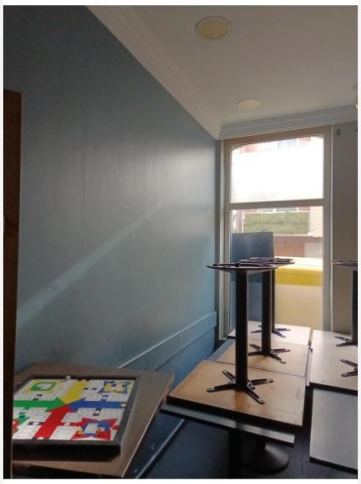
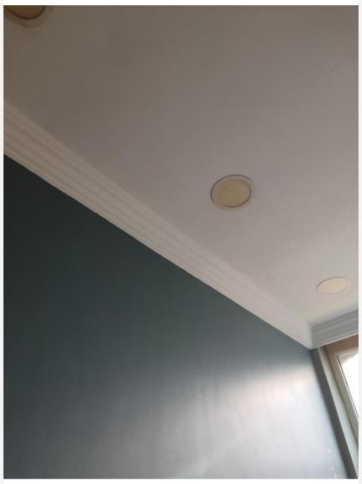
Fiche 2: Pleisterwerk plafonds

Geen asbest

#	Type	Referentie	Resultaat
2.1	Mengmonster	6020470309	Geen asbest
