Asbestinventarisattest

Jaak De Braeckeleerstraat 2, 2140 Antwerpen
Gemeenschappelijke delen

Attestnummer : **20260512-000151.000**
Uitgegeven op : **12.05.2026**
Geldig tot : **12.05.2036**

Asbestveilig (maar niet asbestvrij)

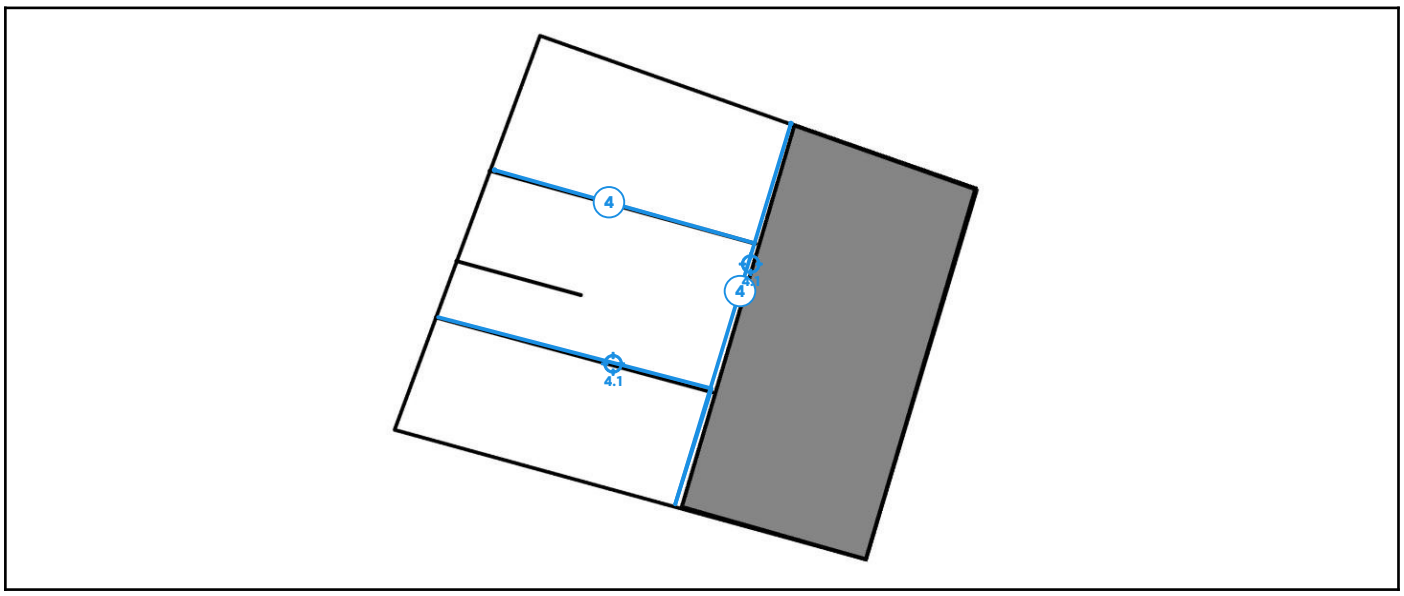
Plan 1.5: Kelder plan

Beschrijving	Type	Actie
4. Cementering kelder wand	Geen asbest	-
4.1 Code: 6020470307	Mengmonster	-

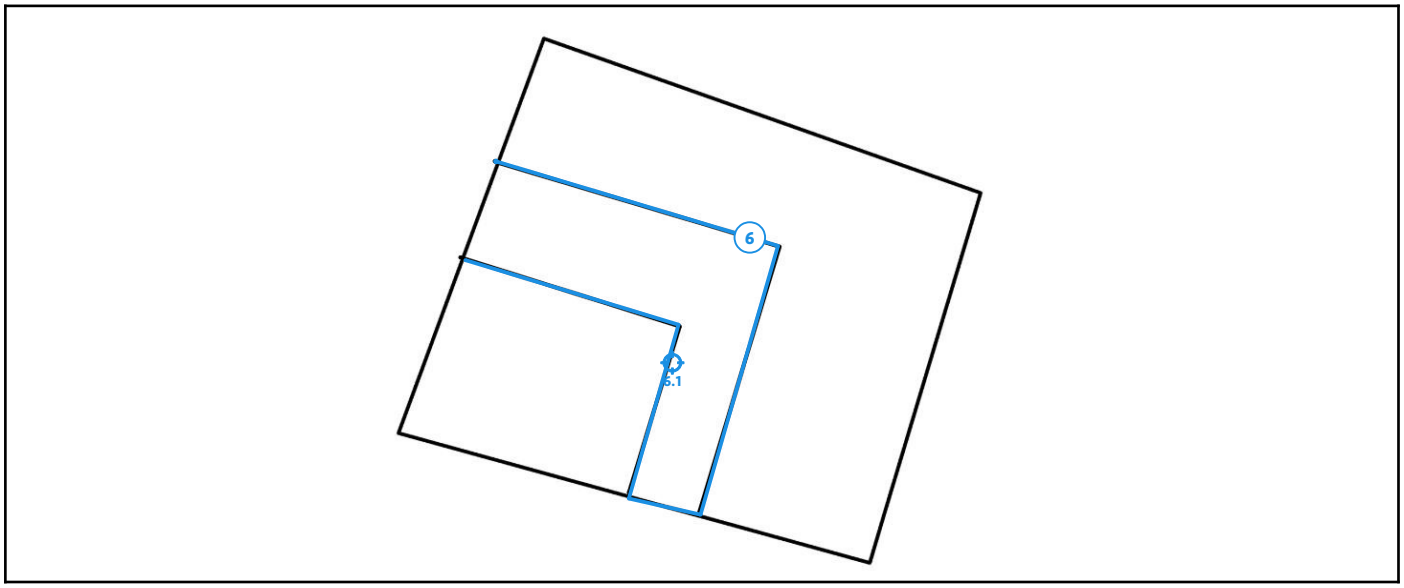
Plan 1.6: Gelijkvloers plan

Beschrijving	Type	Actie
6. Gemeenschappelijke pleisterwerk muren	Geen asbest	-
6.1 Code: 6020470296	Mengmonster	-

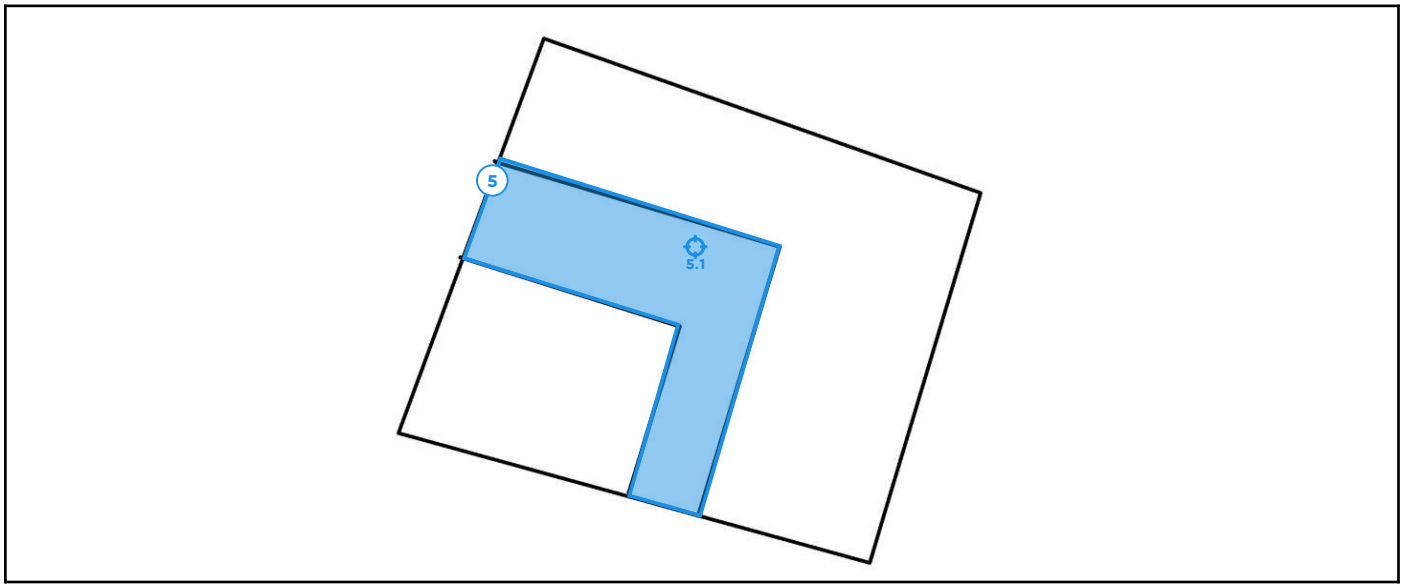
Plan 1.7: Gelijkvloers plan

Beschrijving	Type	Actie
5. Gemeenschappelijke pleisterwerk plafonds	Geen asbest	-
5.1 Code: 6020470295	Mengmonster	-

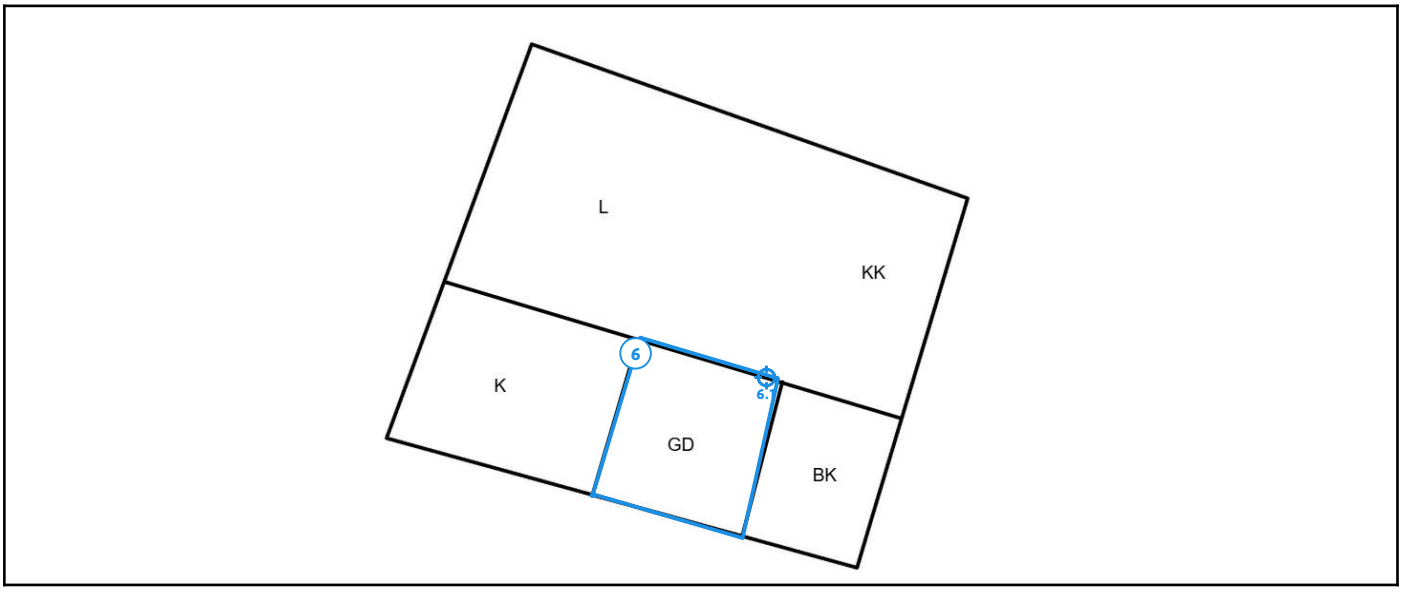
Plan 1.8: Eerste verdieping plan

Beschrijving	Type	Actie
6. Gemeenschappelijke pleisterwerk muren	Geen asbest	-
6.1 Code: 6020470296	Mengmonster	-

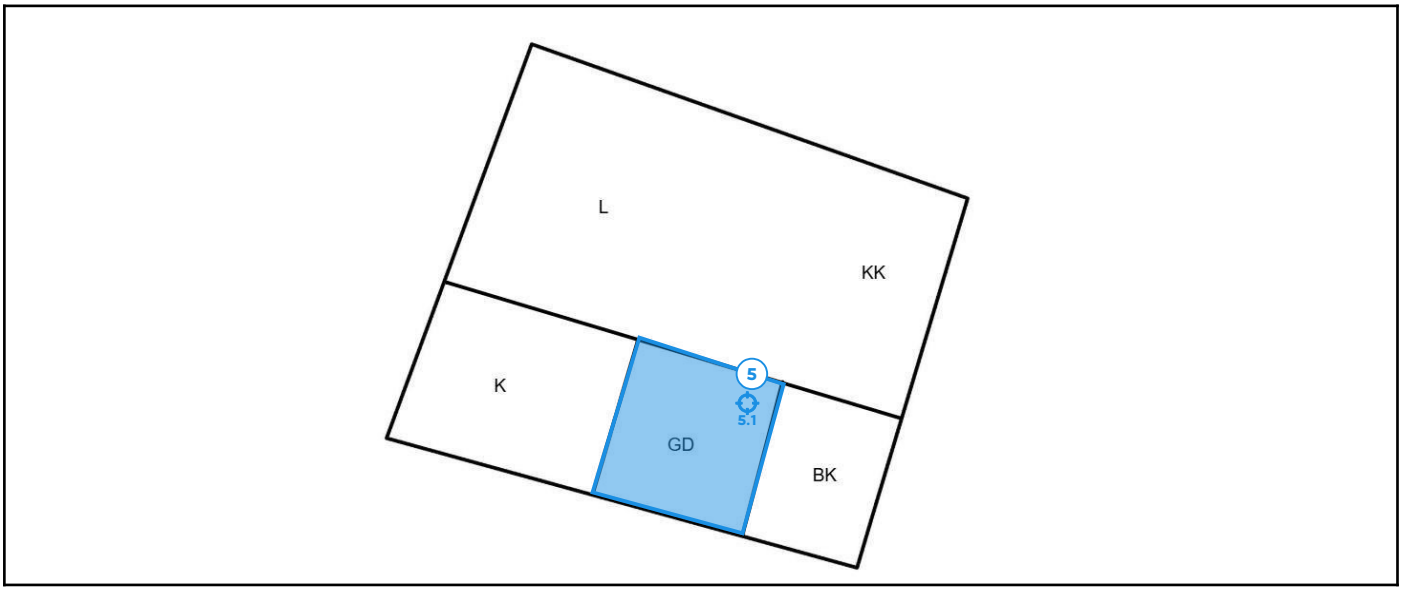
Plan 1.9: Eerste verdieping plan

Beschrijving	Type	Actie
5. Gemeenschappelijke pleisterwerk plafonds	Geen asbest	-
5.1 Code: 6020470295	Mengmonster	-

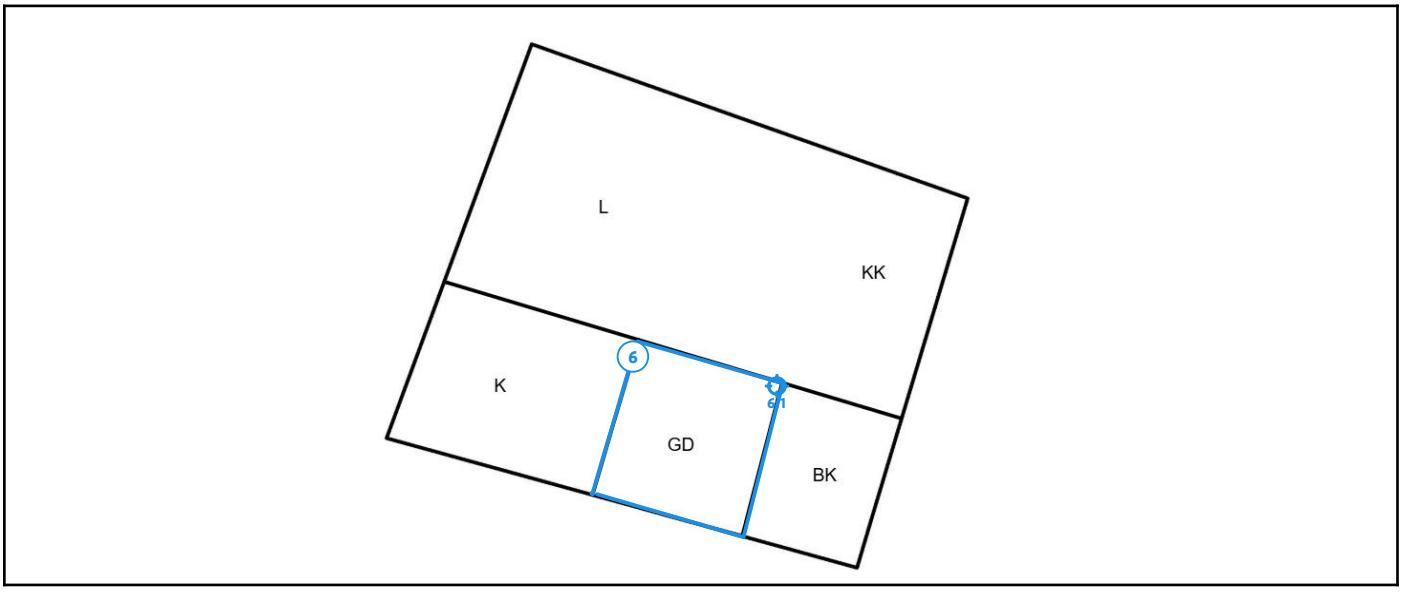
Plan 1.10: Tweede verdieping plan

Beschrijving	Type	Actie
6. Gemeenschappelijke pleisterwerk muren	Geen asbest	-
6.1 Code: 6020470296	Mengmonster	-

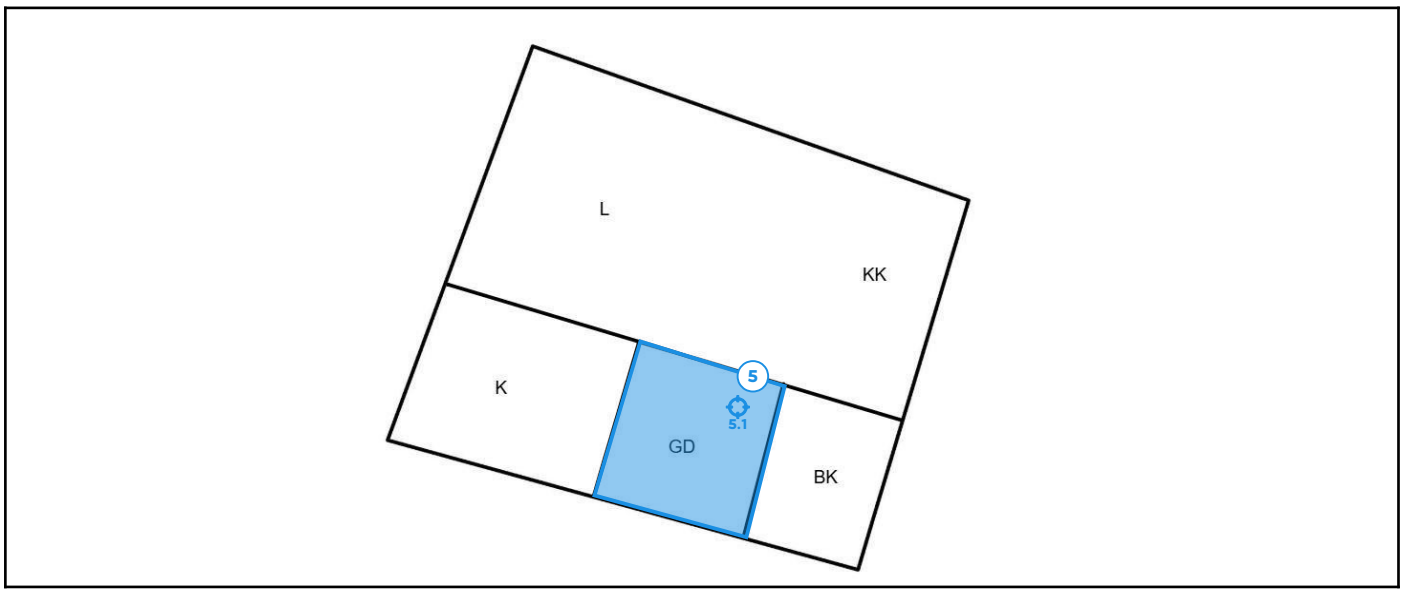
Plan 1.11: Tweede verdieping plan

Beschrijving	Type	Actie
5. Gemeenschappelijke pleisterwerk plafonds	Geen asbest	-
5.1 Code: 6020470295	Mengmonster	-

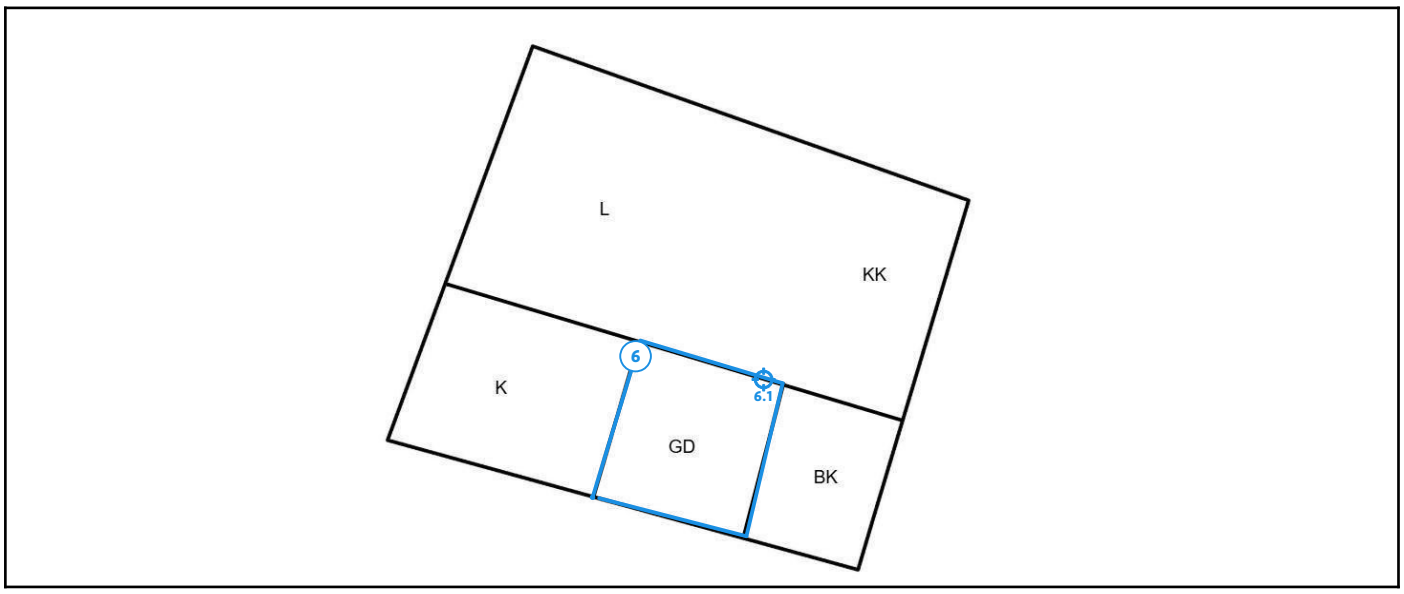
Plan 1.12: Derde verdieping plan

Beschrijving	Type	Actie
6. Gemeenschappelijke pleisterwerk muren	Geen asbest	-
6.1 Code: 6020470296	Mengmonster	-

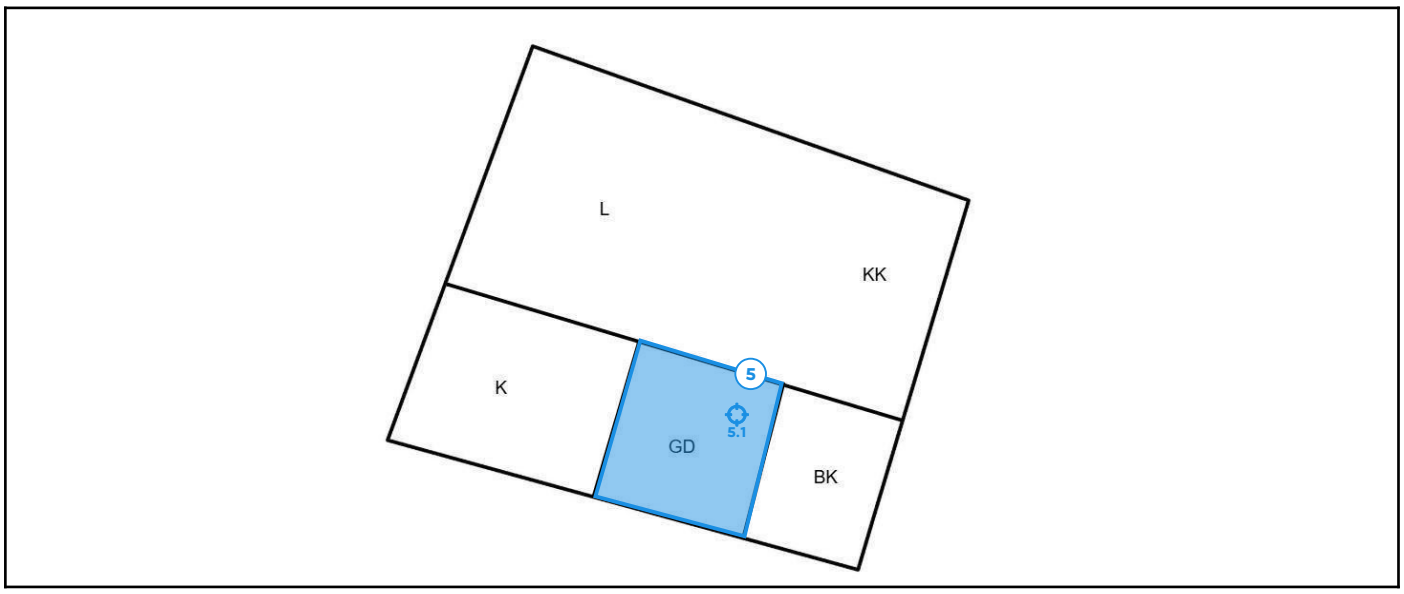
Plan 1.13: Derde verdieping plan

Beschrijving	Type	Actie
5. Gemeenschappelijke pleisterwerk plafonds	Geen asbest	-
5.1 Code: 6020470295	Mengmonster	-

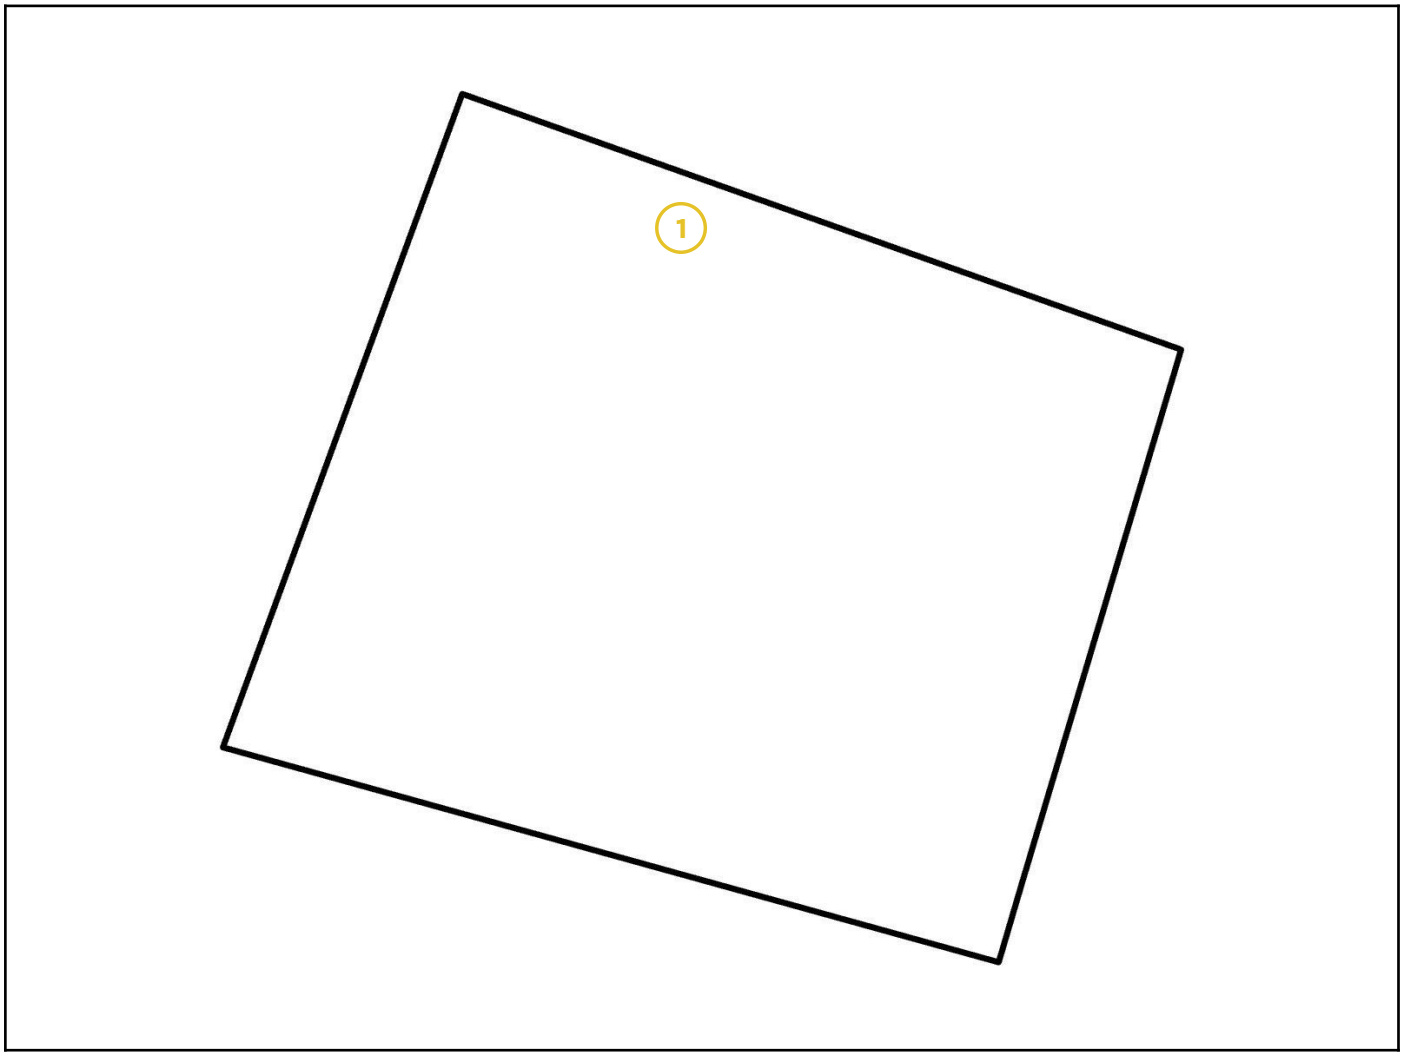
Plan 1.14: Dak plan

Beschrijving	Type	Actie
1. Rookgaskanaal in asbestcement	Asbestmateriaal	Zorgvuldig beheren

Eindbeoordeling materiaalrisico	Laag materiaalrisico en/of verlaagde kans op vezelvrijgave

Gebondenheid	Categorie 1: hechtgebonden in oorsprong
Asbestsoort (vezeltype)	Crocidoliet aanwezig
Asbestconcentratie	Laag (< 50%)
Afschermingsgraad van het gehele materiaal	Geheel of deels vrij aan de buitenlucht, maar geen contact met binnenlucht
Toestand van het materiaal	Licht beschadigd, licht verweerd. Intacte calciumsilicaatplaat of materiaal met categorie 3-gebondenheid

- Zorg voor een veilig beheer. Vermijd het beschadigen van het asbestmateriaal. Controleer de toestand jaarlijks op wijzigingen.
- Voer bijkomende staalname(s) uit.

- Eenvoudige handelingen: enkel door erkend asbestverwijderaar
  Vermoedelijk loopt de buis door in een kanaal in de gemetste schouw, dit vereist specifieke bijkomende maatregelen en voldoende expertise om deze buis correct te verwijderen zonder de buis stuk te maken. Bij het verwijderen kan stof voorkomen.

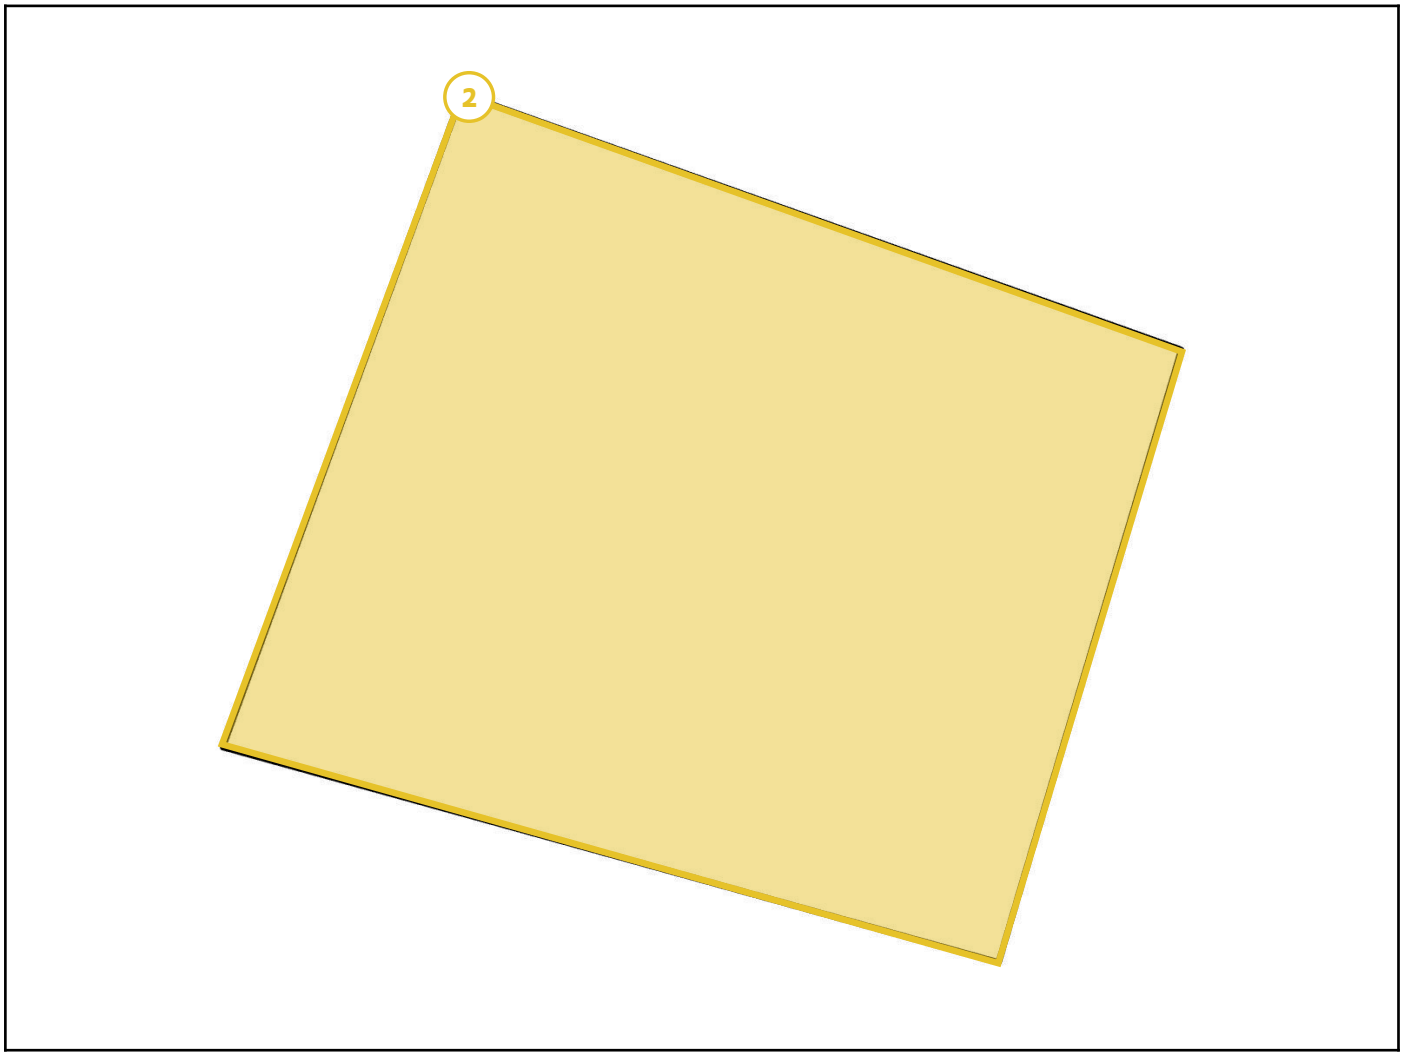
Plan 1.15: Dak plan

Beschrijving	Type	Actie
2. Roofing dak	Asbestmateriaal	Zorgvuldig beheren

Eindbeoordeling materiaalrisico	Zeer laag materiaalrisico en/of zeer lage kans op vezelvrijgave

Gebondenheid	Categorie 1: hechtgebonden in oorsprong
Asbestsoort (vezeltype)	Alleen chrysotiel aanwezig
Asbestconcentratie	Laag (< 50%)
Afschermingsgraad van het gehele materiaal	Geheel of deels vrij aan de buitenlucht, maar geen contact met binnenlucht
Toestand van het materiaal	Onbeschadigd, niet verweerd

- Zorg voor een veilig beheer. Vermijd het beschadigen van het asbestmateriaal. Controleer de toestand jaarlijks op wijzigingen.
- Voer bijkomende staalname(s) uit.

- Eenvoudige handelingen: mag via doe-het-zelf of door werknemer(s) met opleidingsattest eenvoudige handelingen
  De toepassing dient verwijderd te worden volgens de geldende veiligheidsvoorschriften. Hierbij is het belangrijk dat:

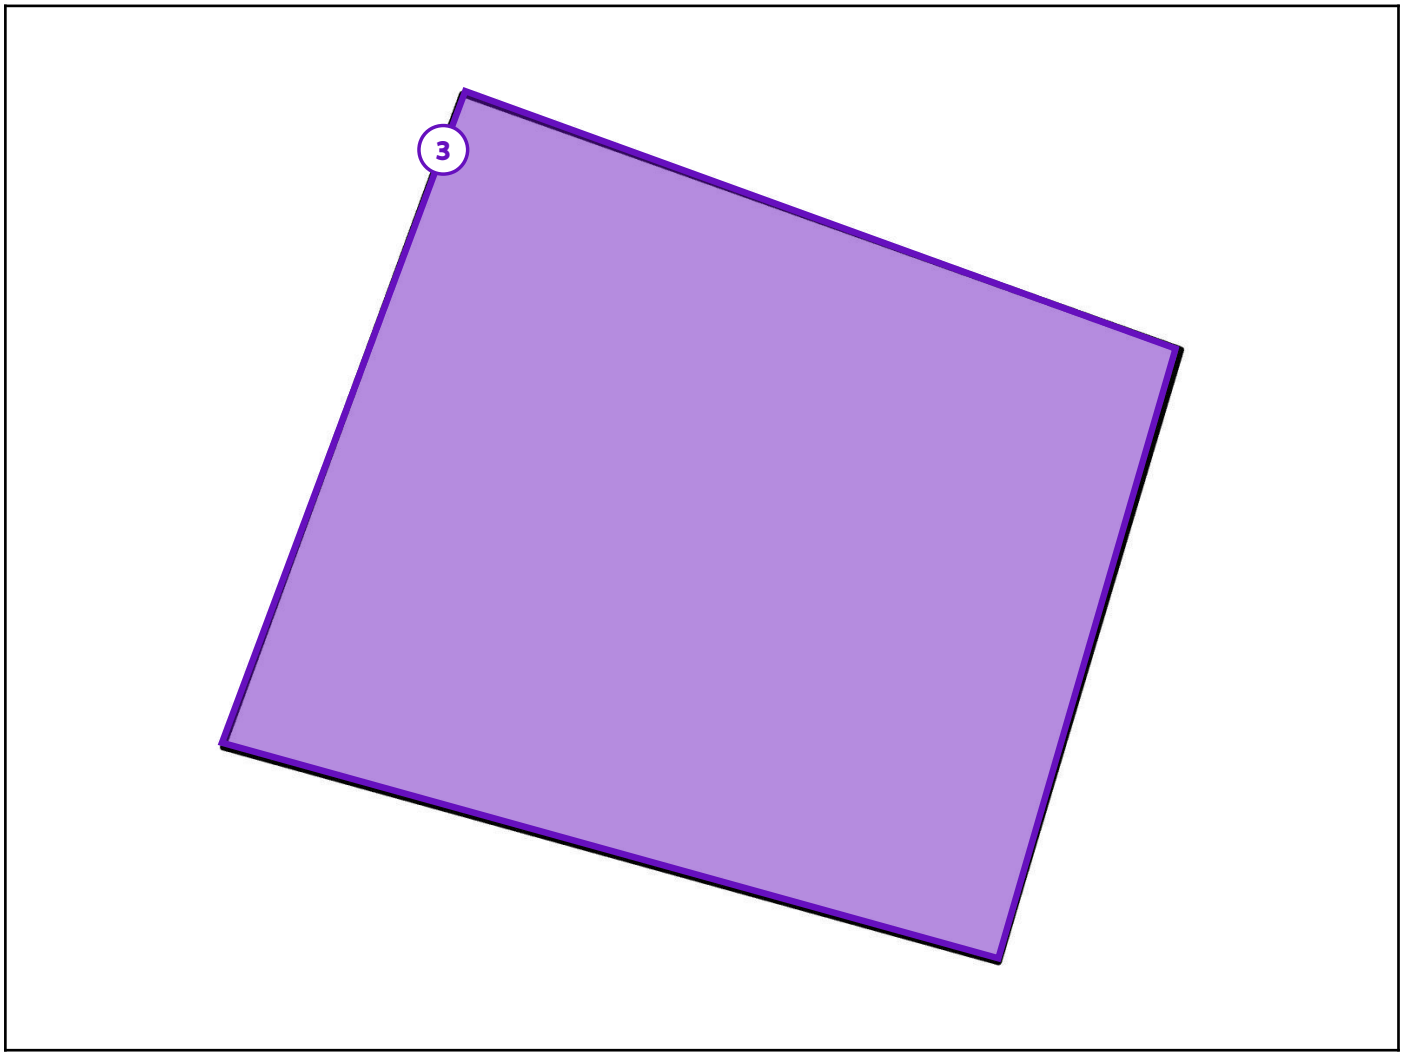
Plan 1.16: Dak plan

Beschrijving	Type	Actie
3. Plat dak	Beperking	-

Permanente beperking

Reden: Het te onderzoeken materiaal situeert zich hoger dan 3,50 m te rekenen vanaf een veilige ondergrond

Uitleg van de asbestdeskundige: Onderzoek situeert zich hoger dan 3,5 meter

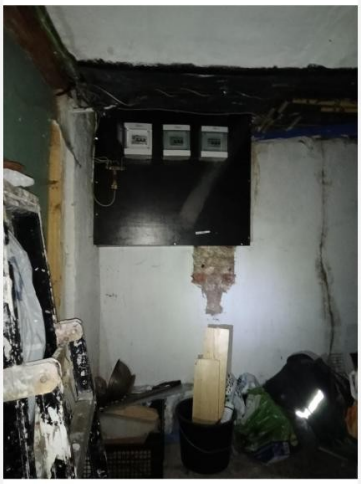
Fiche 4: Cementering kelder wand

Geen asbest

#	Type	Referentie	Resultaat
4.1	Mengmonster	6020470307	Geen asbest

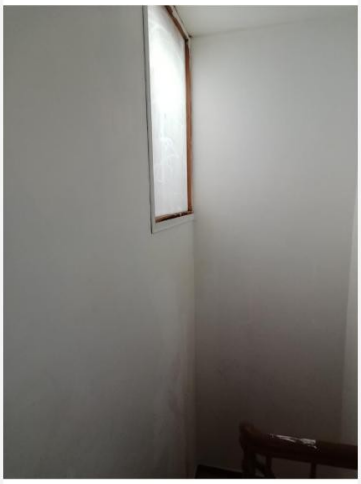
Fiche 5: Gemeenschappelijke pleisterwerk plafonds

Geen asbest

#	Type	Referentie	Resultaat
5.1	Mengmonster	6020470295	Geen asbest

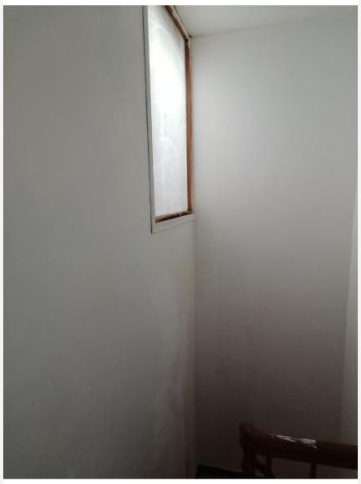
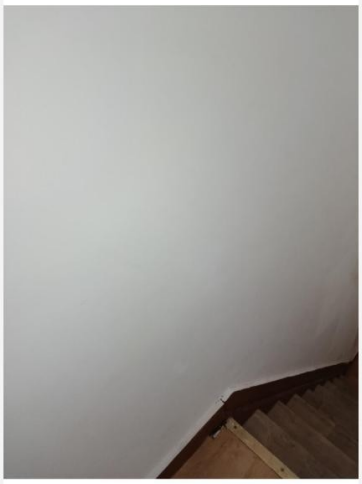
Fiche 6: Gemeenschappelijke pleisterwerk muren

Geen asbest

#	Type	Referentie	Resultaat
6.1	Mengmonster	6020470296	Geen asbest
