Asbestinventarisattest

Jaak De Braeckeleerstraat 2/1, 2140 Antwerpen

Attestnummer : **20260512-000090.000**
Uitgegeven op : **12.05.2026**
Geldig tot : **Onbeperkt** (tenzij de toestand wijzigt)

Asbestveilig (maar mogelijk niet asbestvrij)

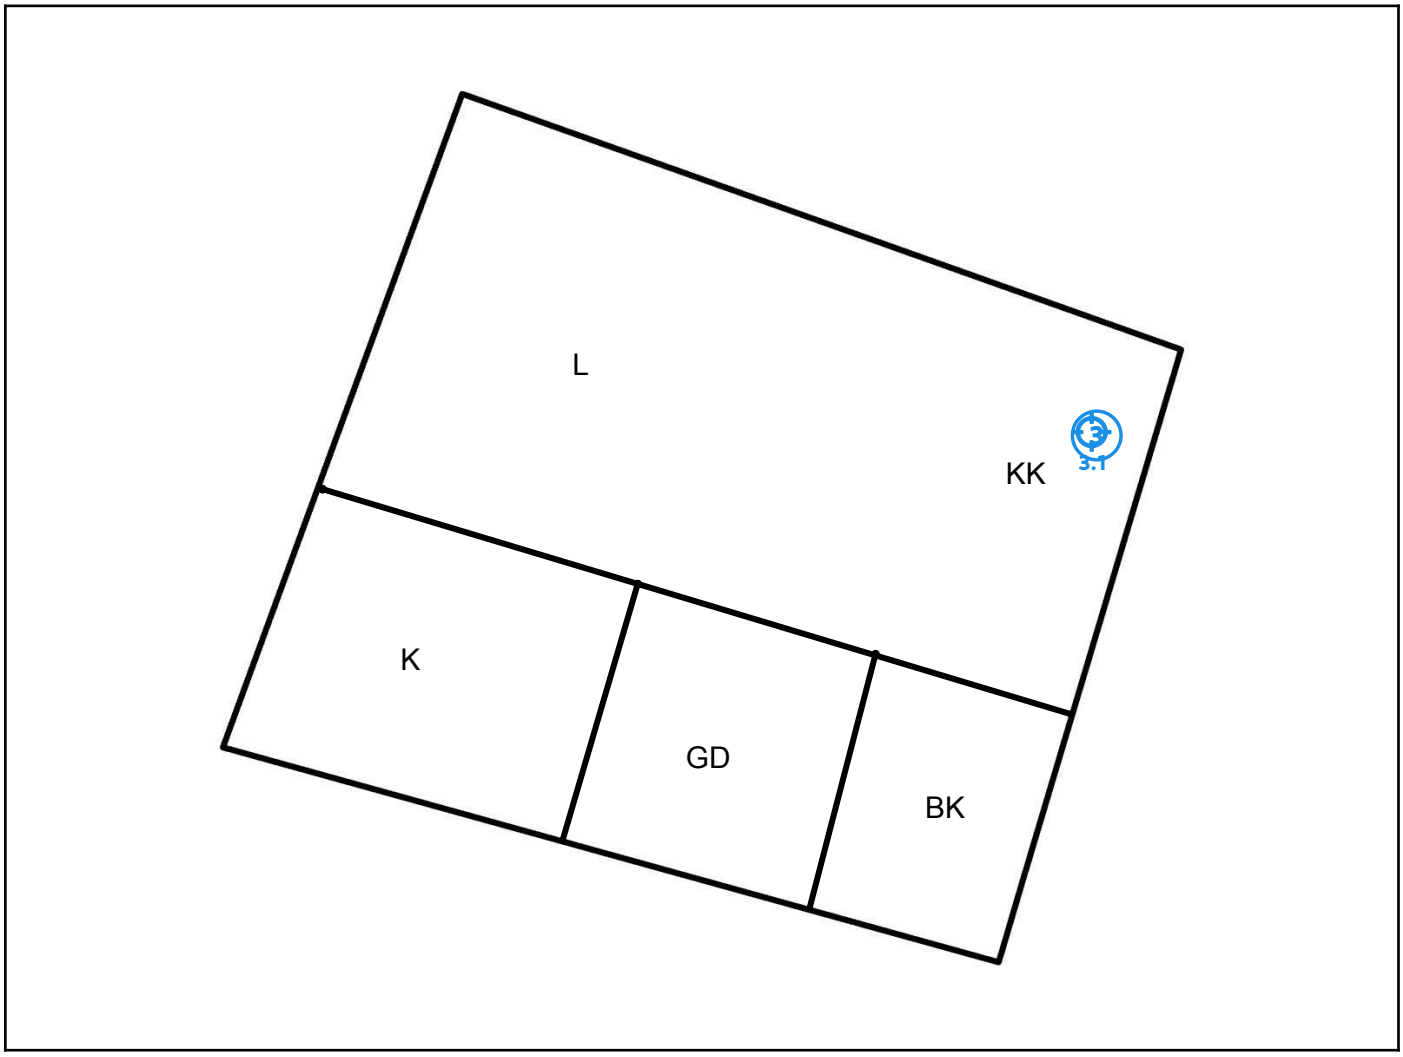
Plan 1.2: Grondplan appartement

Beschrijving	Type	Actie
3. Anti-dreunlaag keuken	Geen asbest	-
3.1 Code: 6020470267	Puntmonster	-

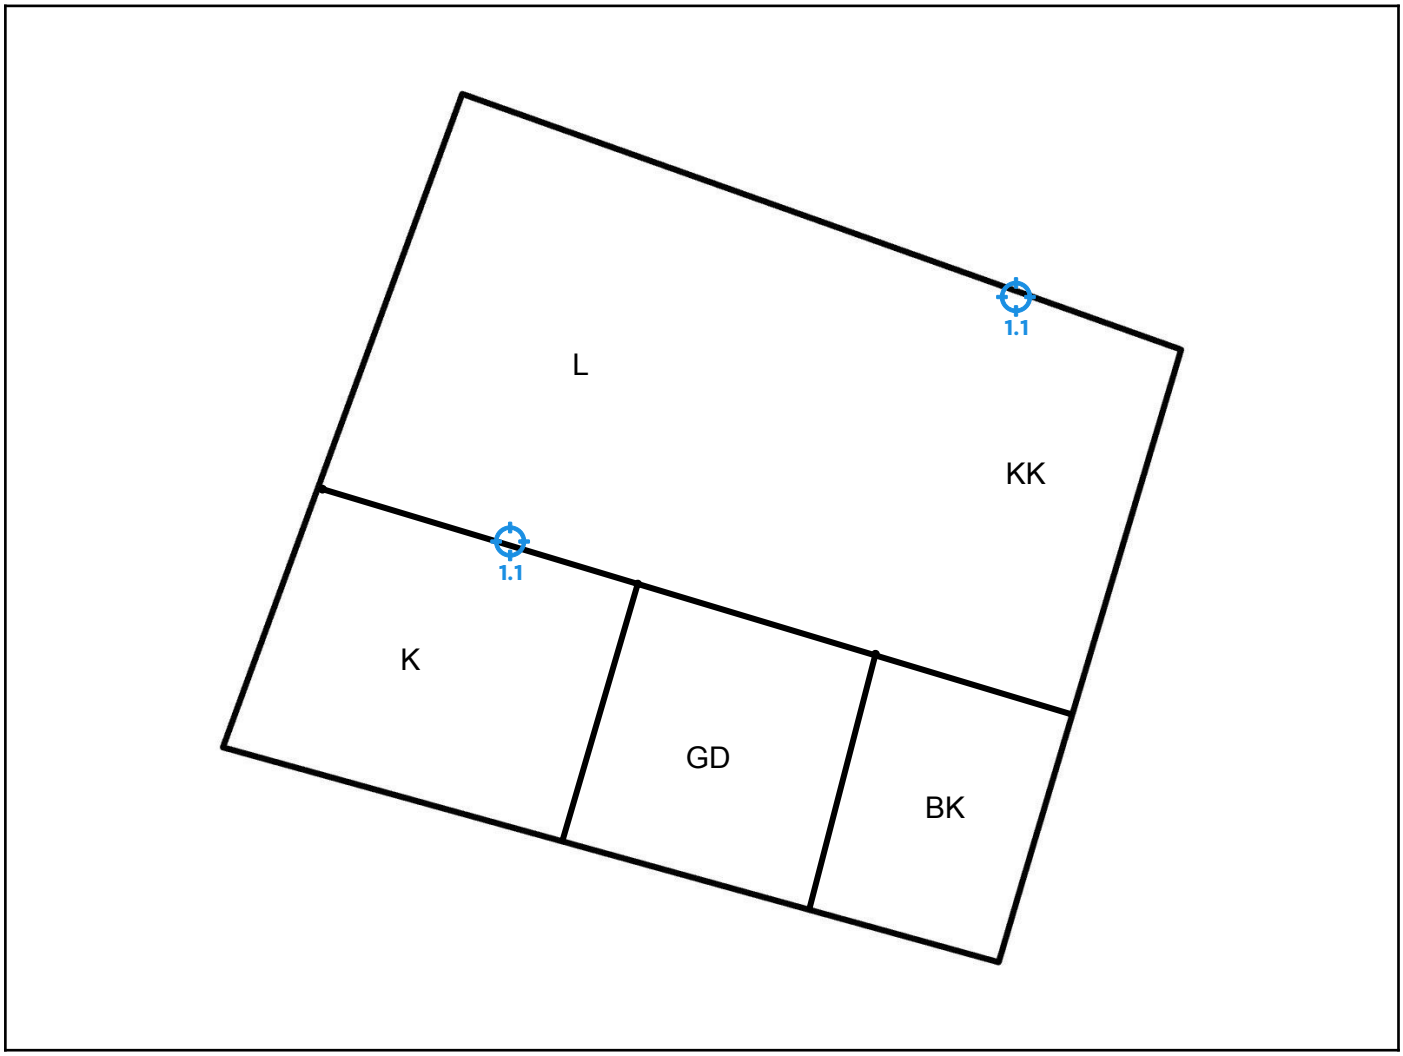
Plan 1.3: Grondplan appartement

Beschrijving	Type	Actie
1. Pleisterwerk muren	Geen asbest	-
1.1 Code: 6020470504	Mengmonster	-

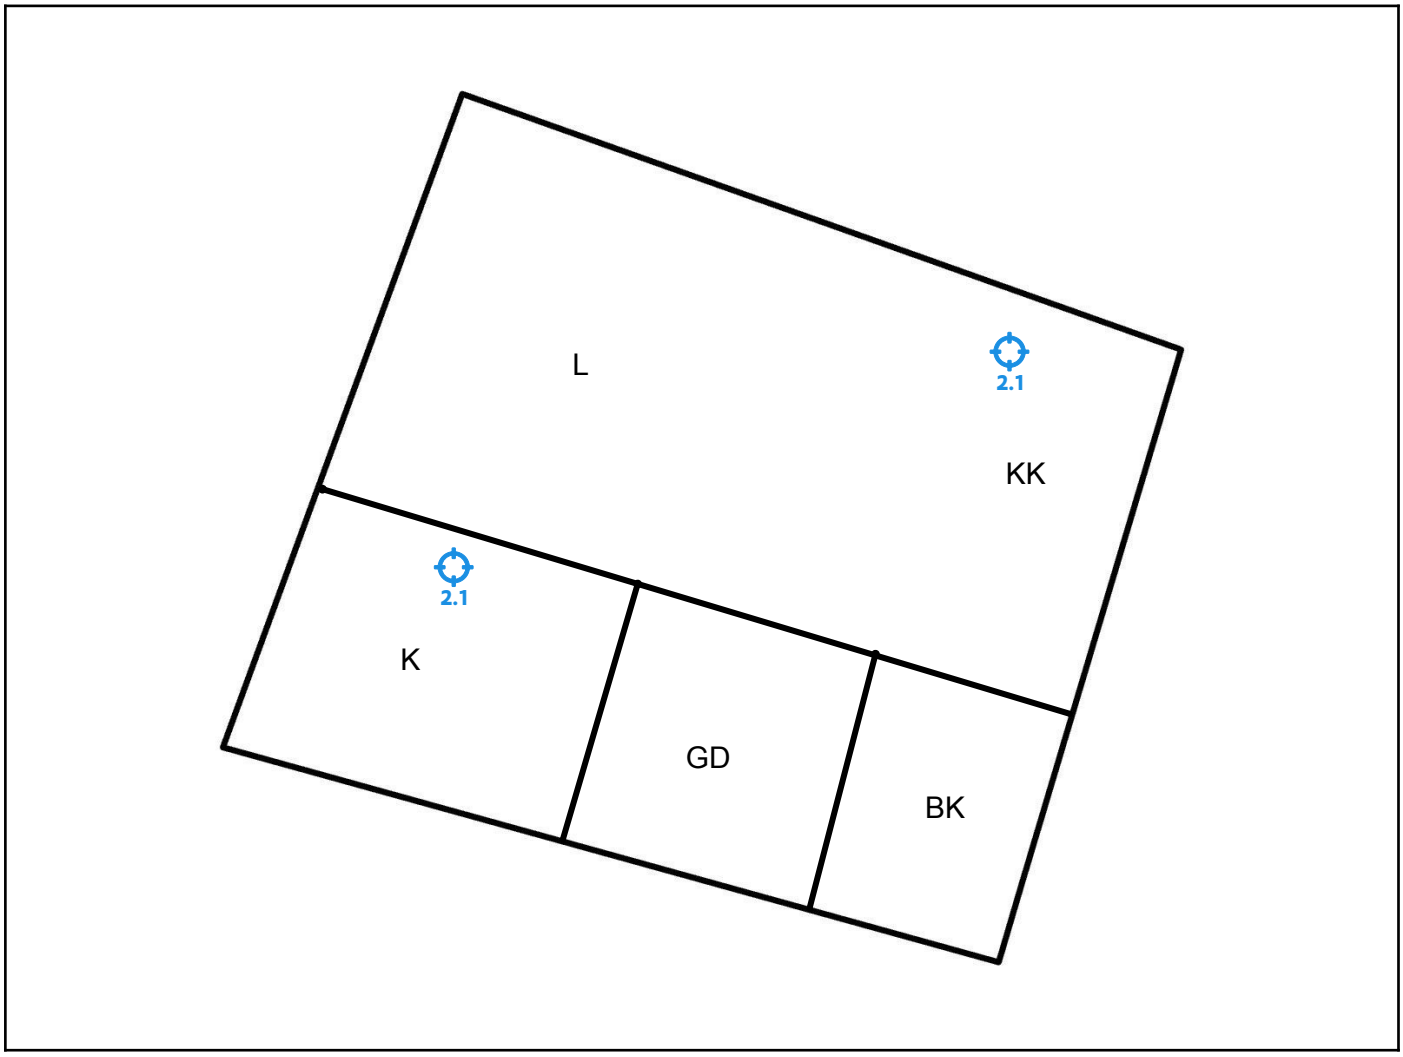
Plan 1.4: Grondplan appartement

Beschrijving	Type	Actie
2. Pleisterwerk plafonds	Geen asbest	-
2.1 Code: 6020470503	Mengmonster	-

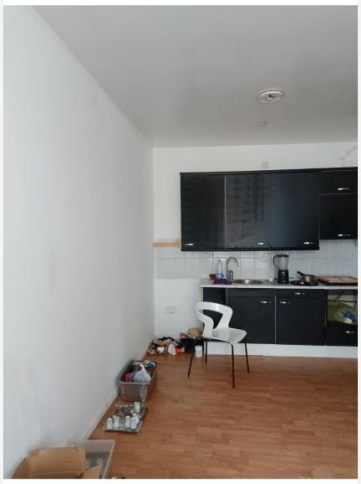
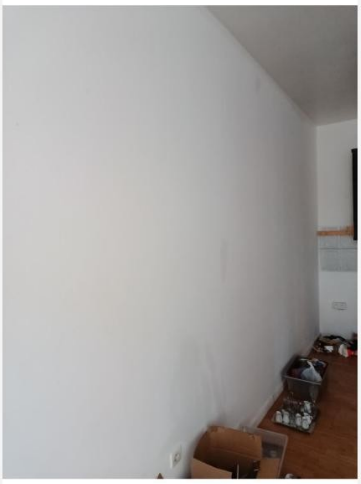
Fiche 1: Pleisterwerk muren

Geen asbest

#	Type	Referentie	Resultaat
1.1	Mengmonster	6020470504	Geen asbest

Beschrijving	Pleisterwerk muren
Omgeving	Binnen
Primaire drager	Binnenwand
Bindmiddel van materiaal	Gips - kalk
Gebondenheid op basis van bindmiddel	Niet-hechtgebonden
Hoeveelheid (oppervlakte - dikte - aantal)	• 200,00 m^2 - 1,00 cm - 1 stuk
Totaal volume	2,00 m^3
Identificatiemethode	Een monstername door de asbestdeskundige met laboanalyse door een asbestlabo.
Destructieve handeling voor identificatie	Nee
Opmerking	De opgegeven volumes zijn slechts schattingen en mogen niet worden gebruikt als maatstaf voor heffingen.

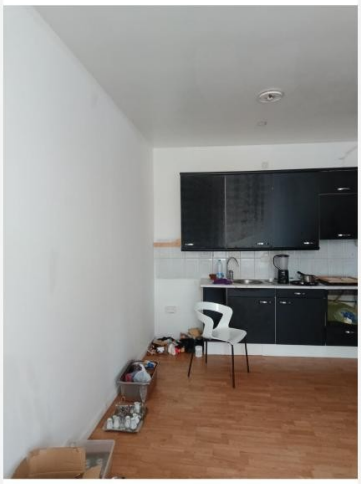
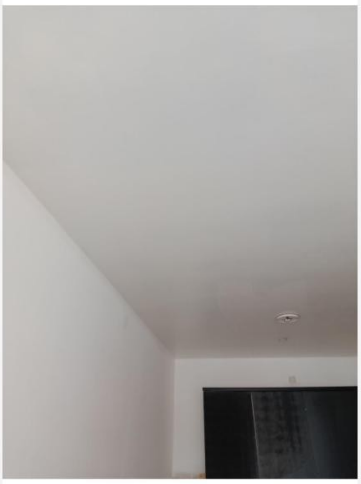
Fiche 2: Pleisterwerk plafonds

Geen asbest

#	Type	Referentie	Resultaat
2.1	Mengmonster	6020470503	Geen asbest

Beschrijving	Pleisterwerk plafonds
Omgeving	Binnen
Primaire drager	Binnenwand
Bindmiddel van materiaal	Gips - kalk
Gebondenheid op basis van bindmiddel	Niet-hechtgebonden
Hoeveelheid (oppervlakte - dikte - aantal)	• 60,00 m^2 - 1,00 cm - 1 stuk
Totaal volume	0,60 m^3
Identificatiemethode	Een monstername door de asbestdeskundige met laboanalyse door een asbestlabo.
Destructieve handeling voor identificatie	Nee
Opmerking	De opgegeven volumes zijn slechts schattingen en mogen niet worden gebruikt als maatstaf voor heffingen.

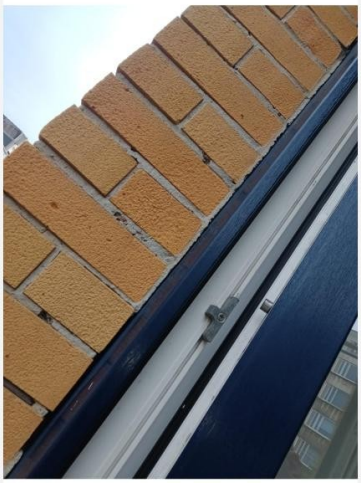
Beschrijving	Notitie	Terug te vinden op plannen
Fiche 5: Dakbedekking	-	-
Fiche 6: Mastiek ramen	-	-
Fiche 7: Onderdak	-	-
Fiche 8: Liftinfrastructuur (niet aanwezig)	Er is geen liftinfrastructuur aanwezig op de inspectielocatie.	-
Fiche 9: Rookgaskanaal	-	-
Fiche 10: Leidingisolatie	-	-
