Asbestinventarisattest

Jaak De Braeckeleerstraat 2/3, 2140 Antwerpen

Attestnummer : **20260512-000118.000**
Uitgegeven op : **12.05.2026**
Geldig tot : **12.05.2036**

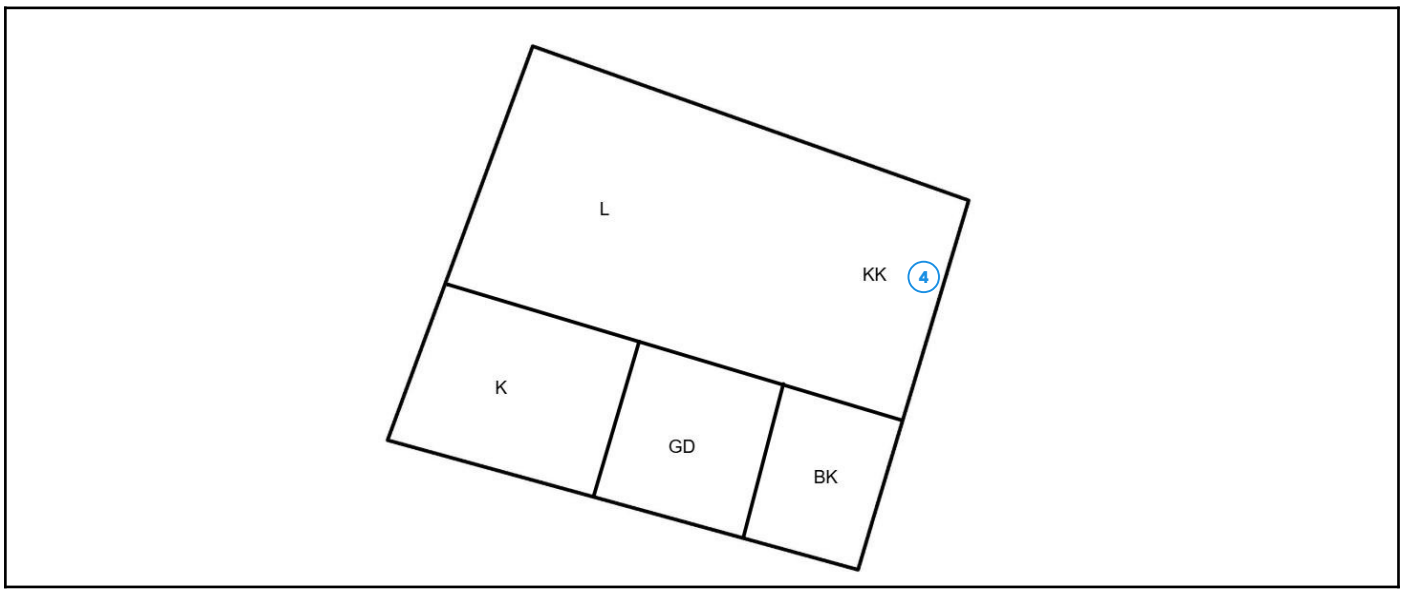
Plan 1.2: Grondplan appartement

Beschrijving	Type	Actie
4. Anti-dreunlaag keuken	Geen asbest	-

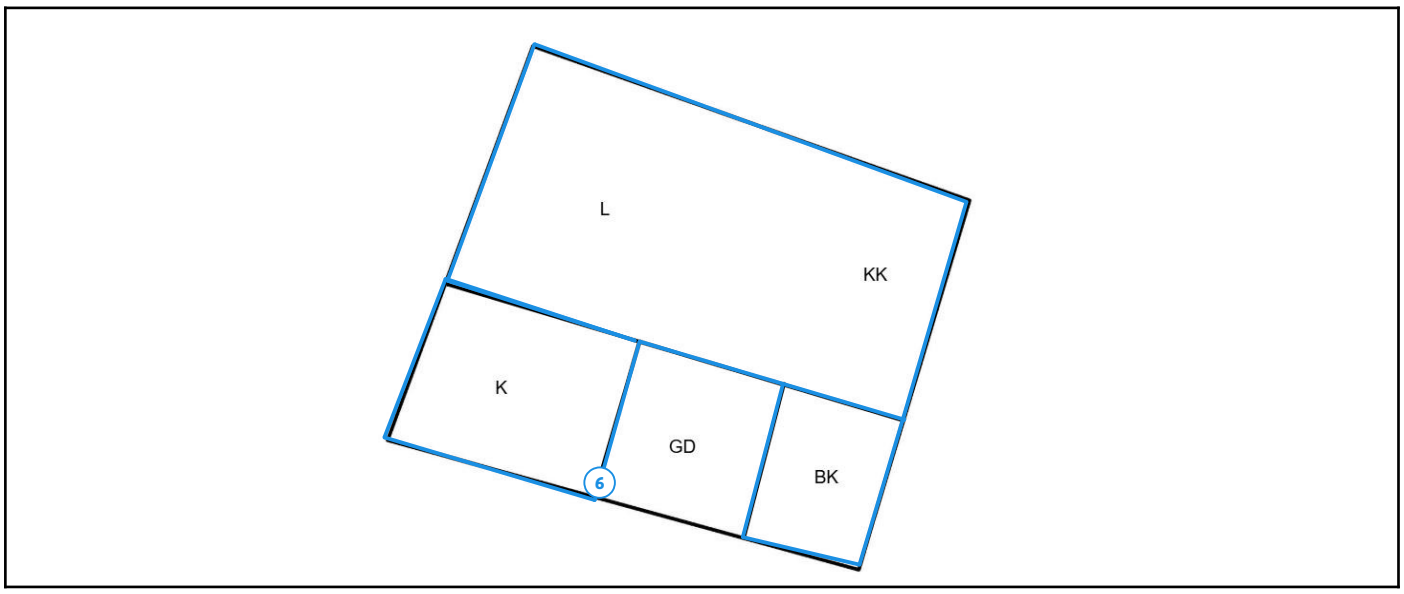
Plan 1.3: Grondplan appartement

Beschrijving	Type	Actie
6. Pleisterwerk muren	Geen asbest	-

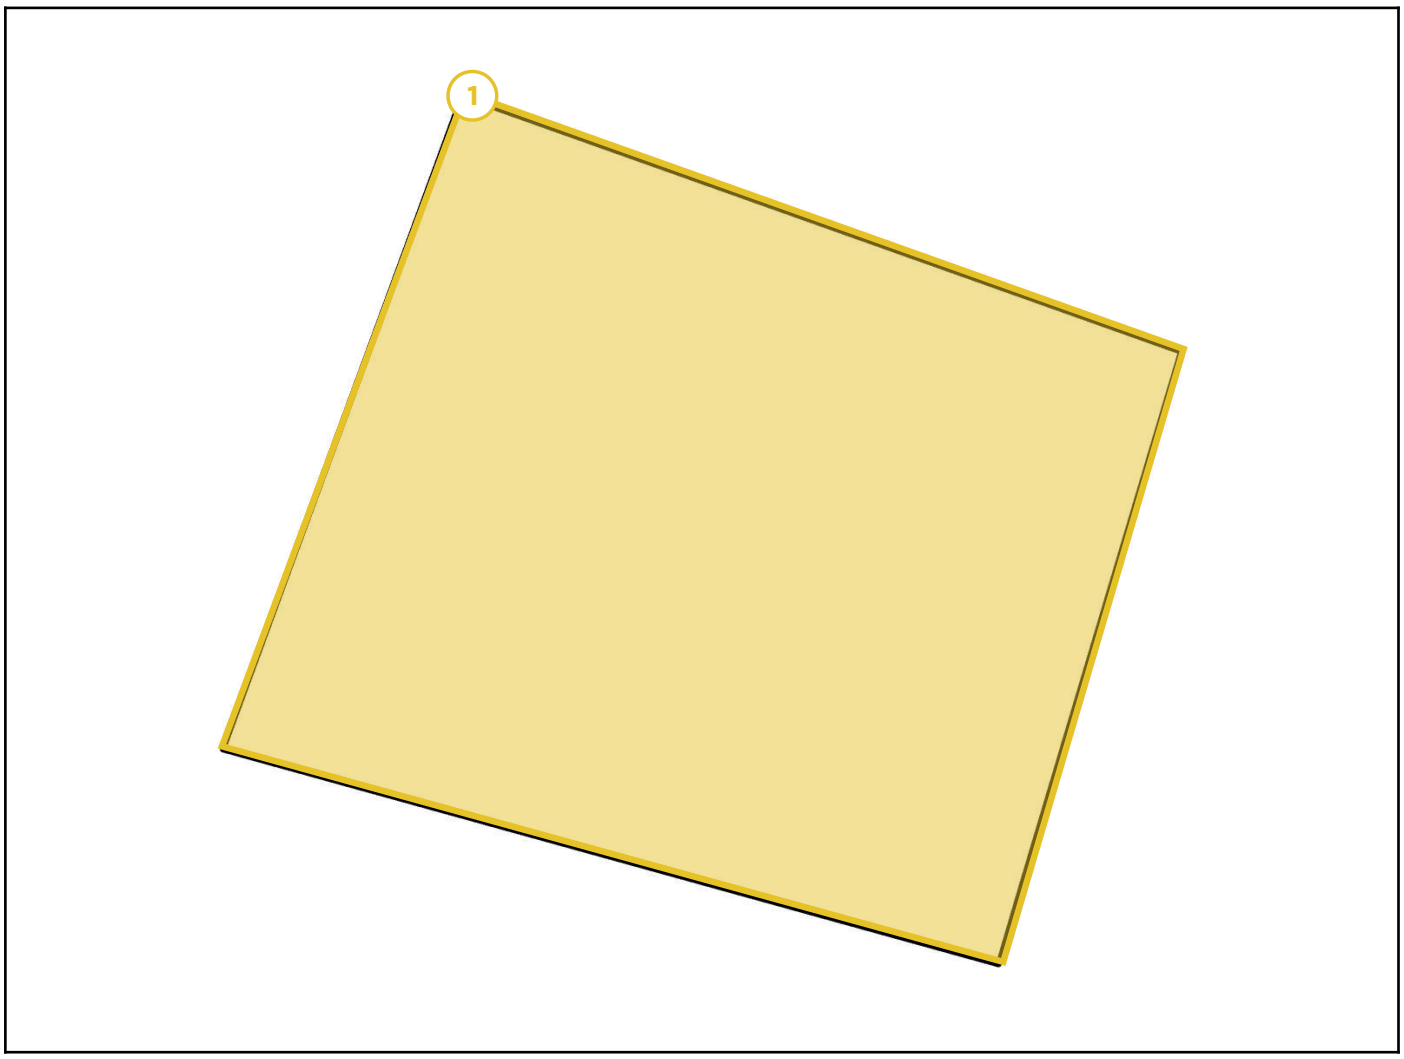
Plan 1.5: Dak plan

Beschrijving	Type	Actie
1. Roofing gemeenschappelijke dak	Asbestmateriaal	Zorgvuldig beheren

Fiche 1: Roofing gemeenschappelijke dak

Eindbeoordeling materiaalrisico	Zeer laag materiaalrisico en/of zeer lage kans op vezelvrijgave

Gebondenheid	Categorie 1: hechtgebonden in oorsprong
Asbestsoort (vezeltype)	Alleen chrysotiel aanwezig
Asbestconcentratie	Laag (< 50%)
Afschermingsgraad van het gehele materiaal	Geheel of deels vrij aan de buitenlucht, maar geen contact met binnenlucht
Toestand van het materiaal	Onbeschadigd, niet verweerd

- Zorg voor een veilig beheer. Vermijd het beschadigen van het asbestmateriaal. Controleer de toestand jaarlijks op wijzigingen.
- Voer bijkomende staalname(s) uit.

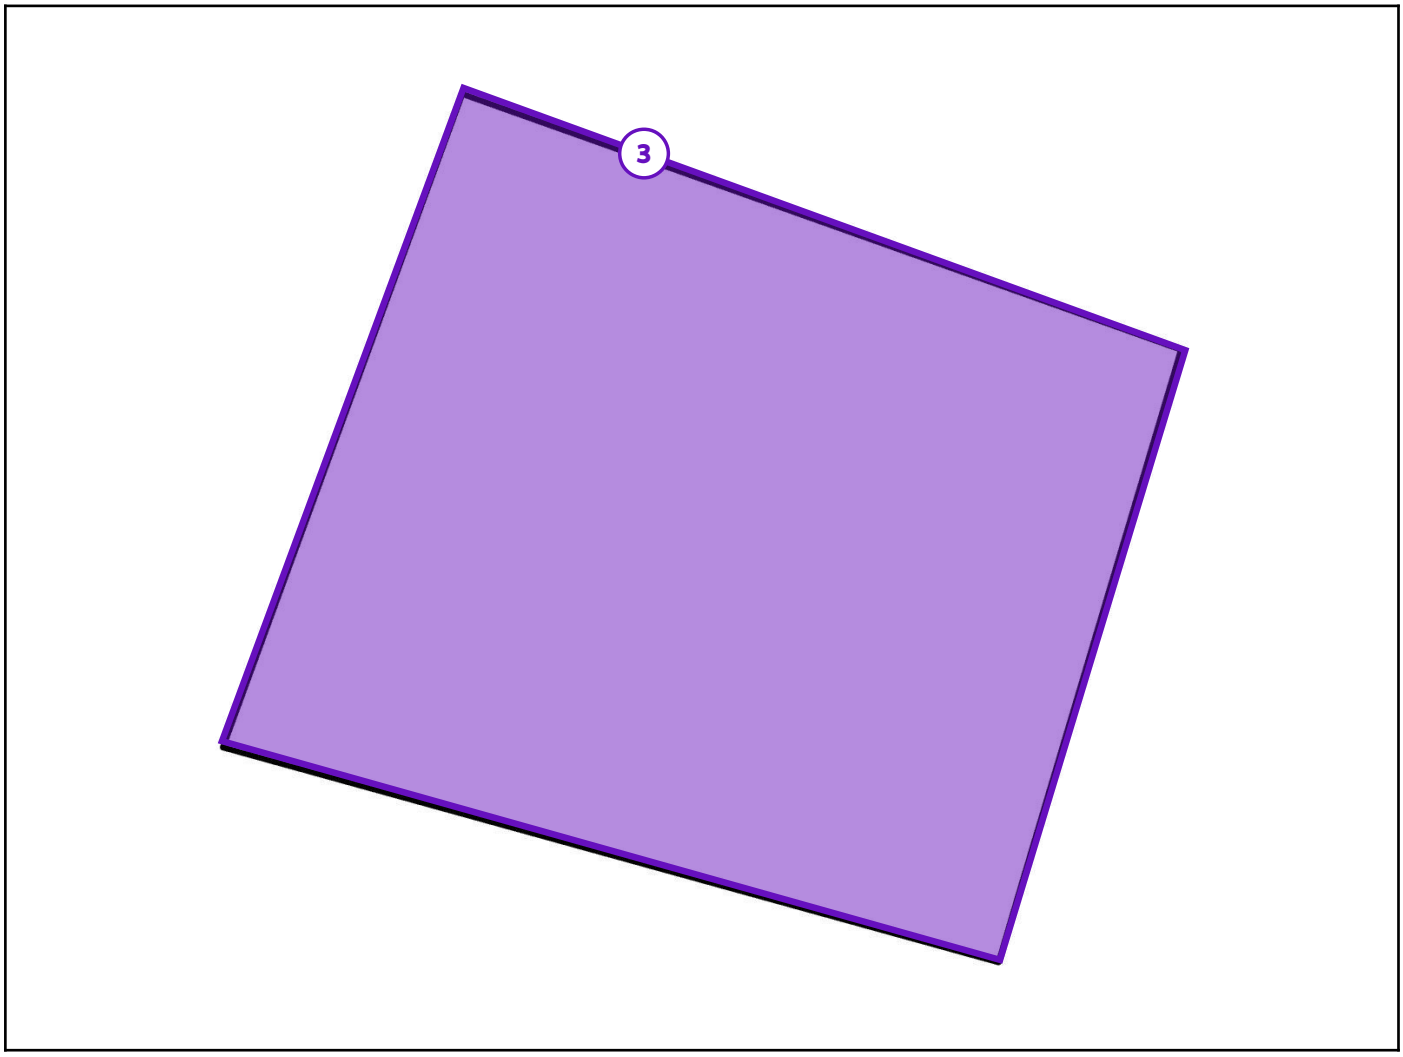
Plan 1.6: Dak plan

Beschrijving	Type	Actie
3. Plat dak	Beperking	-

Fiche 3: Plat dak

Reden: Het te onderzoeken materiaal situeert zich hoger dan 3,50 m te rekenen vanaf een veilige ondergrond

Uitleg van de asbestdeskundige: Onderzoek situeert zich hoger dan 3,5 meter

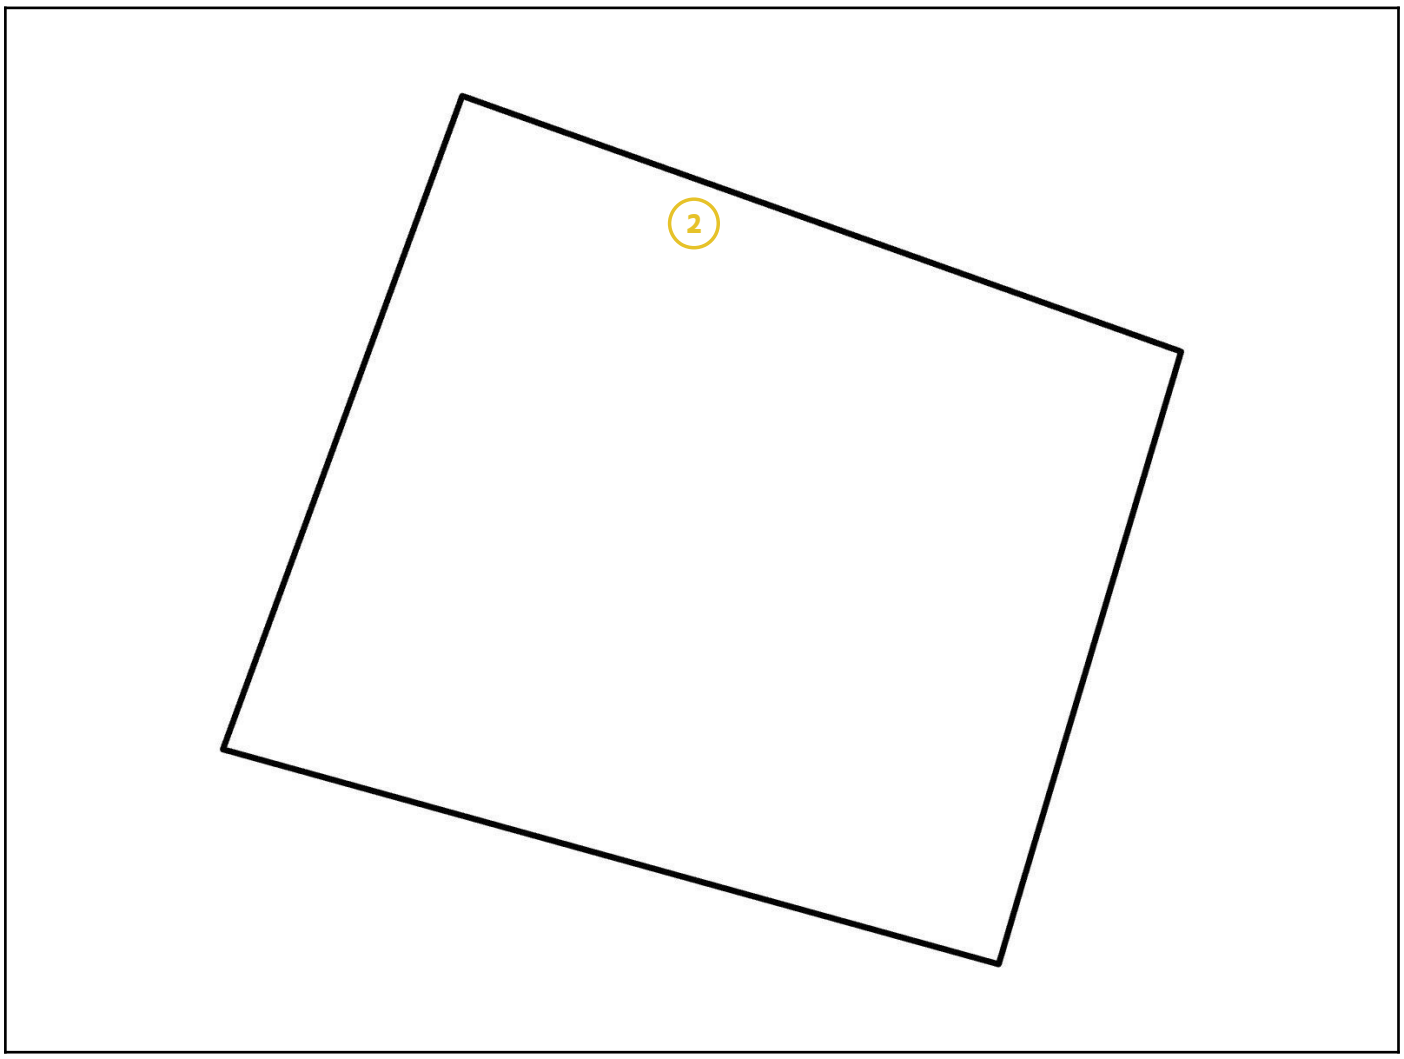
Plan 1.7: Dak plan

Beschrijving	Type	Actie
2. Gemeenschappelijke rookgaskanaal	Asbestmateriaal	Zorgvuldig beheren

Fiche 2: Gemeenschappelijke rookgaskanaal

Eindbeoordeling materiaalrisico	Laag materiaalrisico en/of verlaagde kans op vezelvrijgave

Gebondenheid	Categorie 1: hechtgebonden in oorsprong
Asbestsoort (vezeltype)	Crocidoliet aanwezig
Asbestconcentratie	Laag (< 50%)
Afschermingsgraad van het gehele materiaal	Geheel of deels vrij aan de buitenlucht, maar geen contact met binnenlucht
Toestand van het materiaal	Licht beschadigd, licht verweerd. Intacte calciumsilicaatplaat of materiaal met categorie 3-gebondenheid

- Zorg voor een veilig beheer. Vermijd het beschadigen van het asbestmateriaal. Controleer de toestand jaarlijks op wijzigingen.
- Voer bijkomende staalname(s) uit.

- Eenvoudige handelingen: enkel door erkend asbestverwijderaar
  Vermoedelijk loopt de buis door in een kanaal in de gemetste schouw, dit vereist specifieke bijkomende maatregelen en voldoende expertise om deze buis correct te verwijderen zonder de buis stuk te maken. Bij het verwijderen kan stof voorkomen.

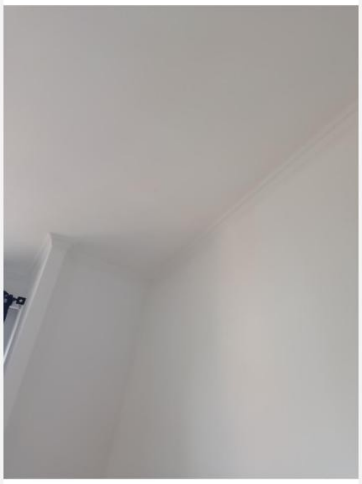
Fiche 5: Pleisterwerk plafonds

Geen asbest

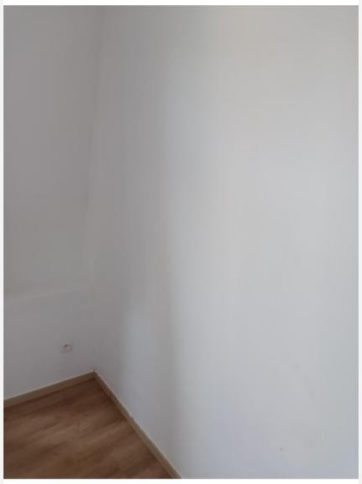
Fiche 6: Pleisterwerk muren

Geen asbest
