Asbestinventarisattest

Kwadeveldenstraat 63, 2170 Antwerpen

Attestnummer : **20250207-000124.000**
Uitgegeven op : **07.02.2025**
Geldig tot : **Onbeperkt** (tenzij de toestand wijzigt)

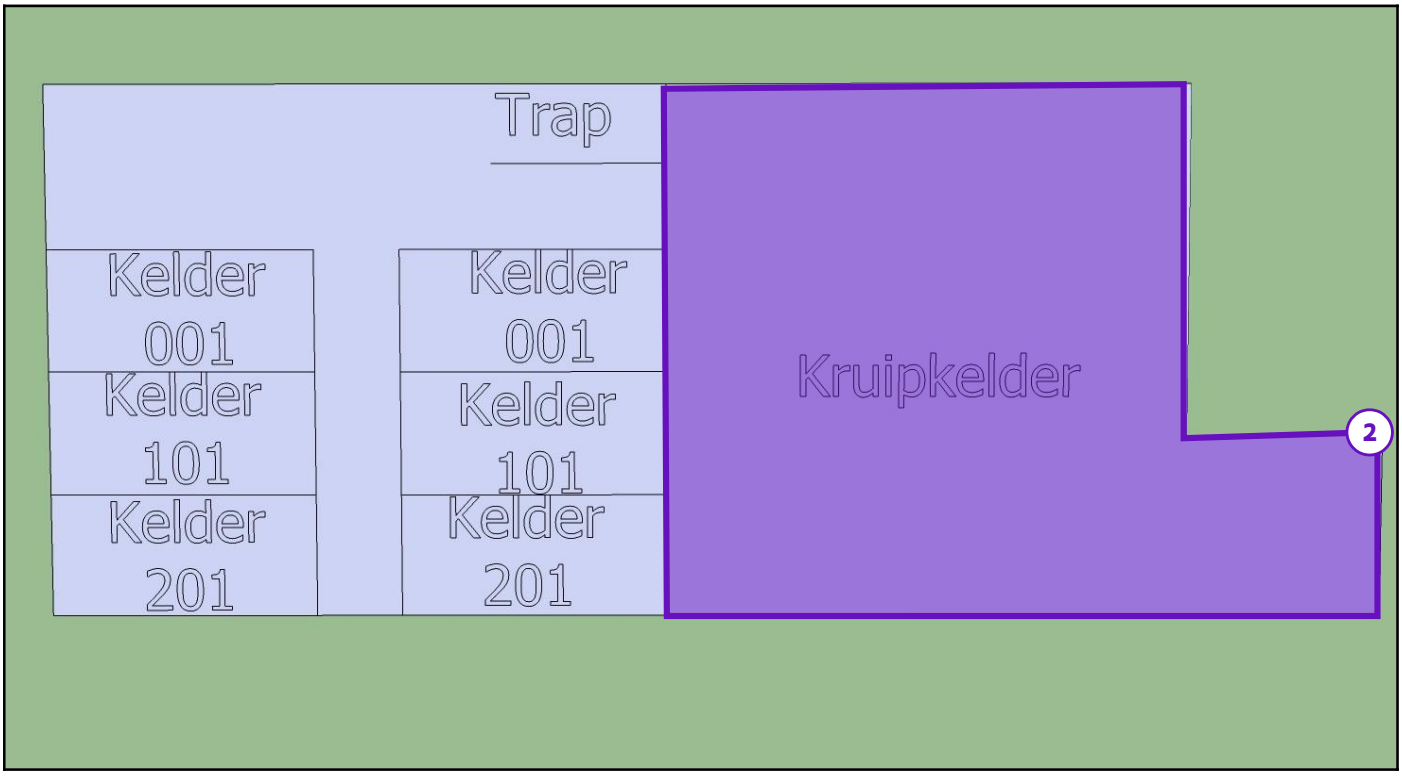
Plan 1.1: Plan kelder

Beschrijving	Type	Actie
2. Kruipkelder	Beperking	-

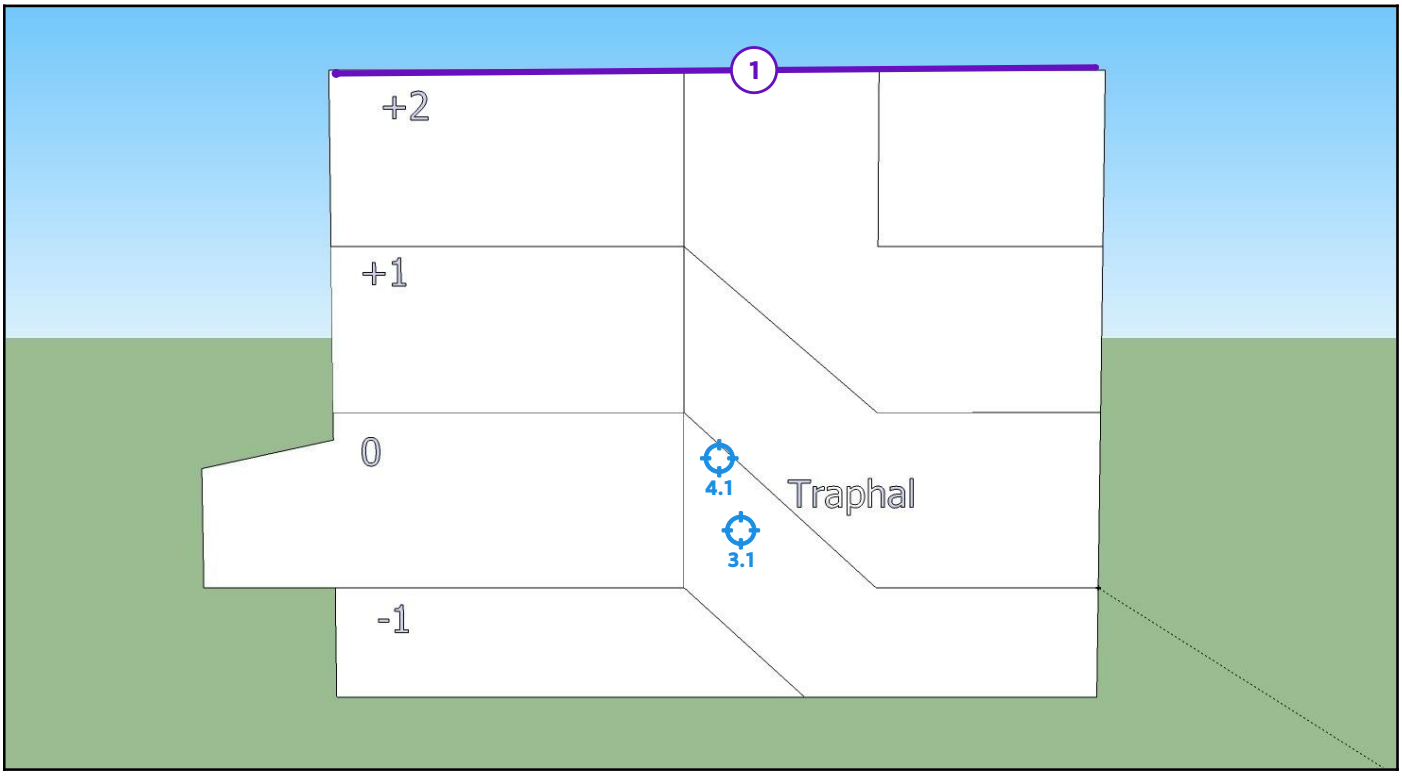
Plan 1.2: Plan doorsnede

Beschrijving	Type	Actie
1. Plat dak	Beperking	-
3. Muren	Geen asbest	-
3.1 Code: 7	Puntmonster	-
4. Plafonds	Geen asbest	-
4.1 Code: 8	Puntmonster	-

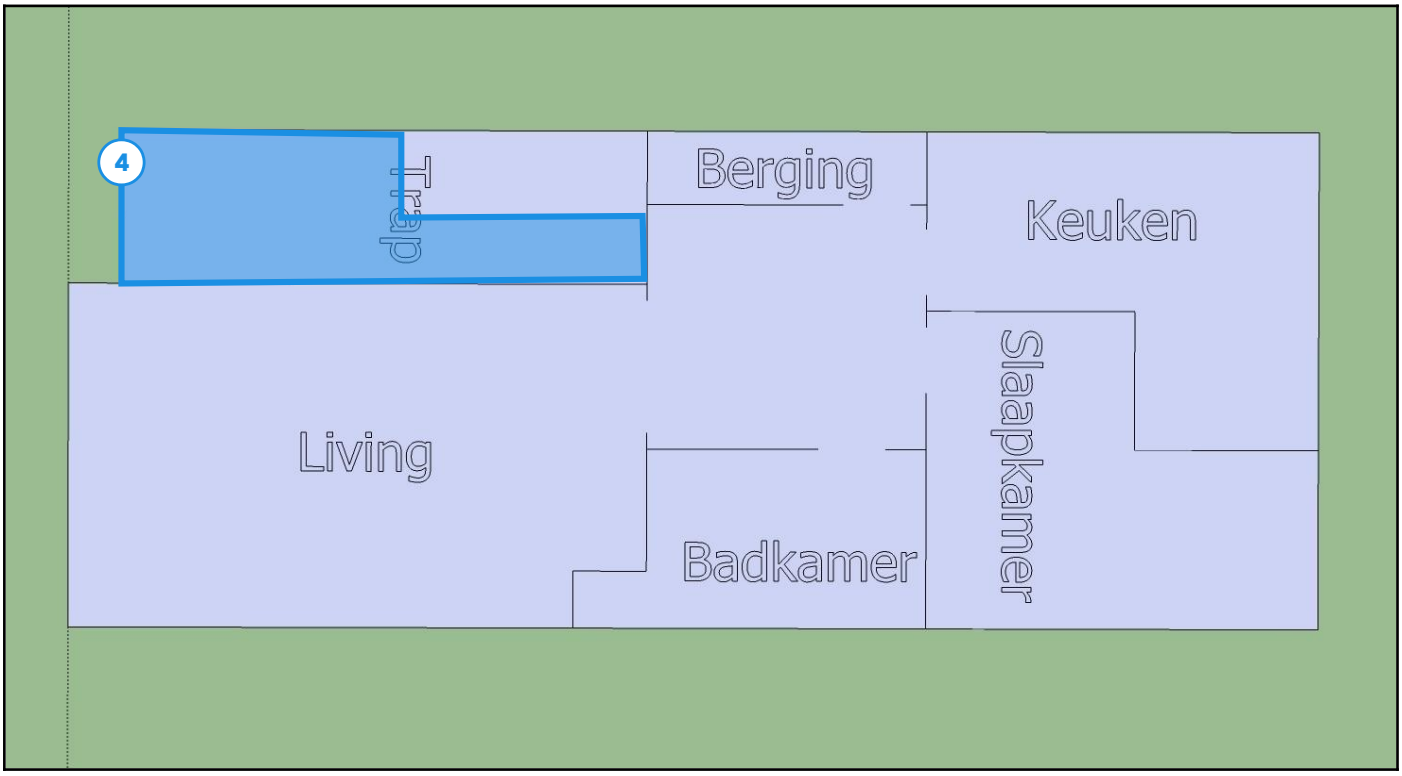
Plan 1.3: Plan gelijkvloers

Beschrijving	Type	Actie
4. Plafonds	Geen asbest	-

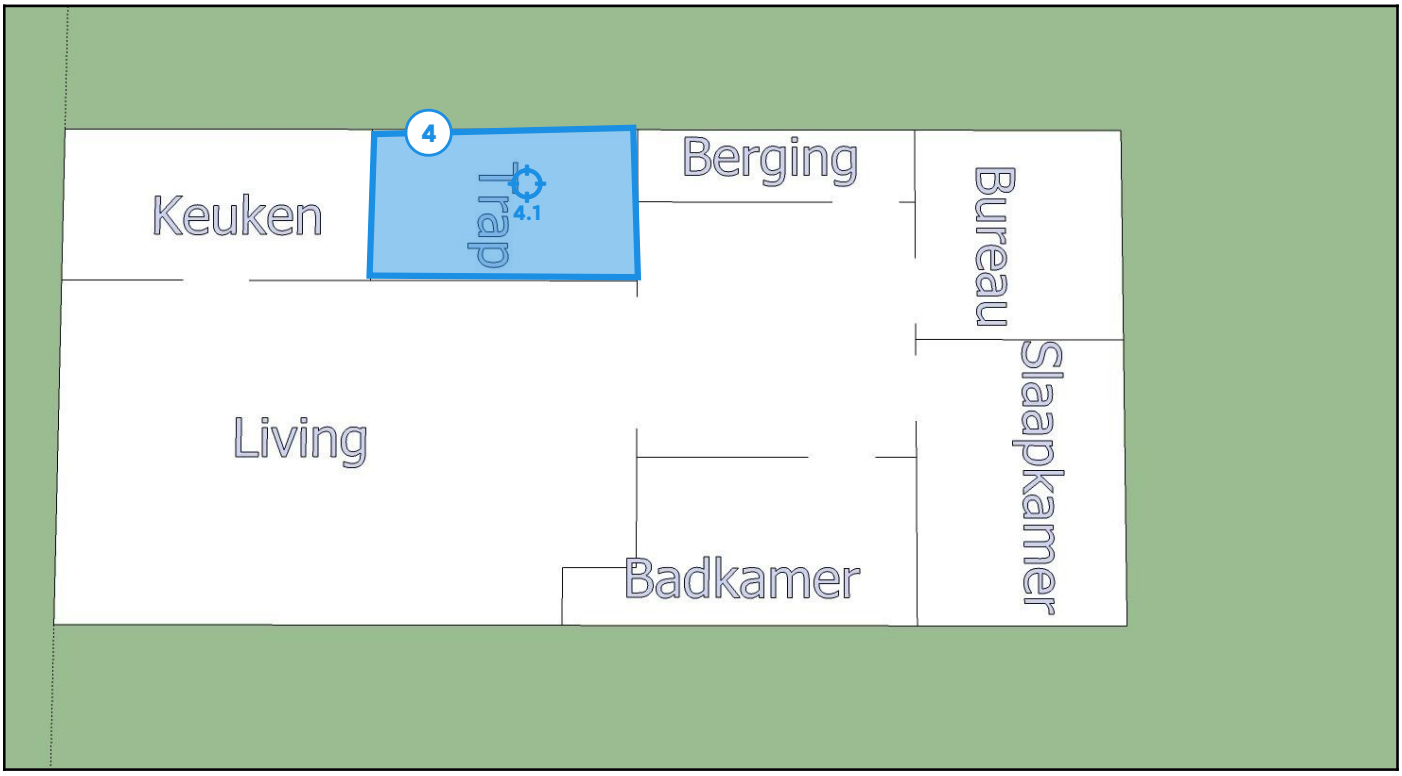
Plan 1.4: Plan 1e verdiep

Beschrijving	Type	Actie
4. Plafonds	Geen asbest	-
4.1 Code: 8	Puntmonster	-

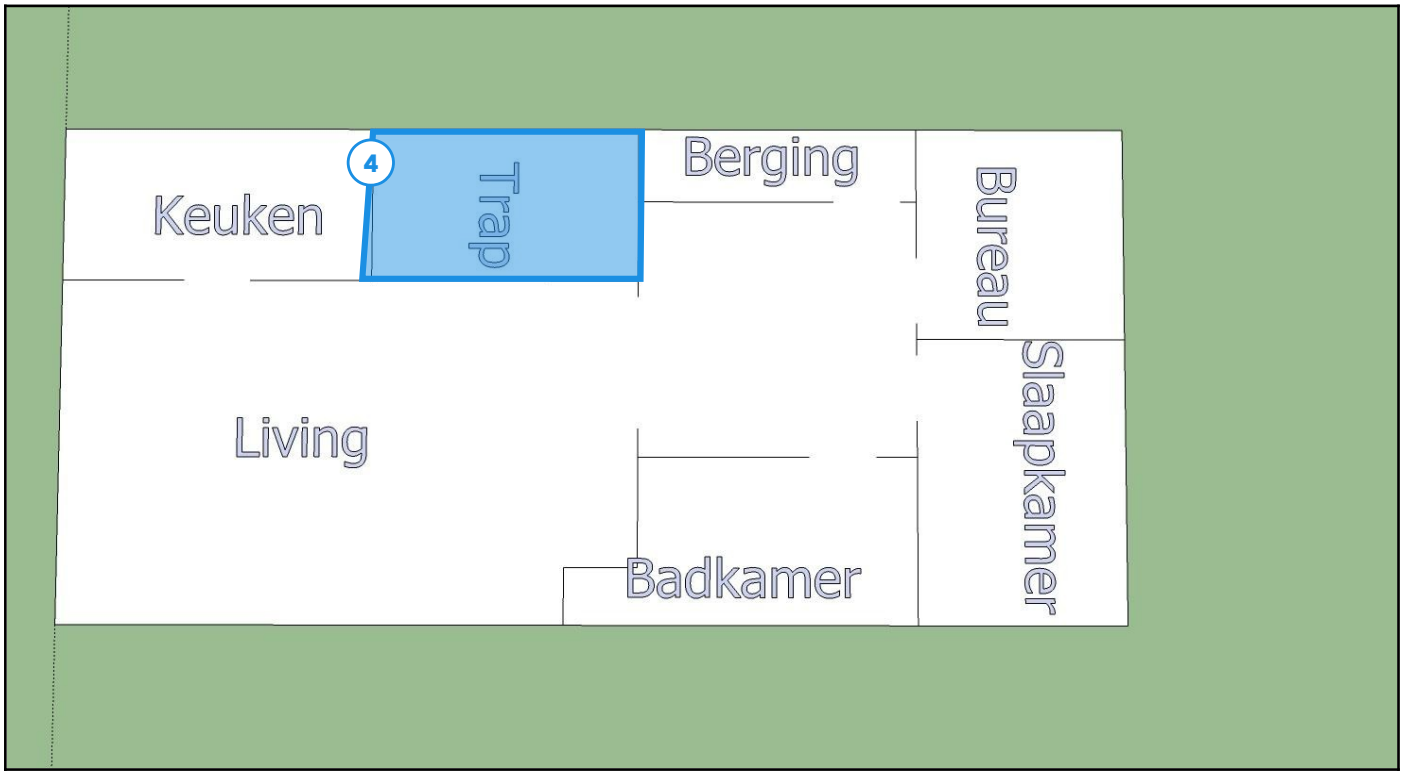
Plan 1.5: Plan 2e verdiep

Beschrijving	Type	Actie
4. Plafonds	Geen asbest	-

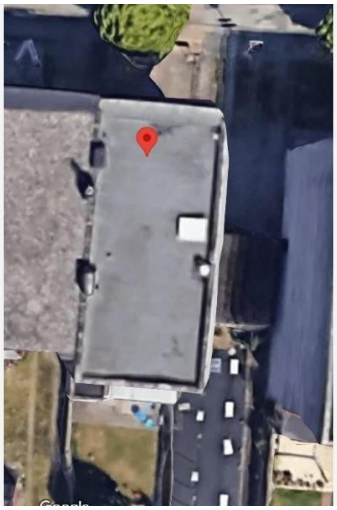
Fiche 1: Plat dak

Permanente beperking

Reden: Het onderzoek kan niet uitgevoerd worden binnen de bepalingen van de Welzijnswet

Uitleg van de asbestdeskundige: Het platte dak is niet veilig bereikbaar en hoger gelegen dan 3,5 m

(Asbest)materiaal	Dak- en gevelbekleding - Roofing
Karakterisatie	Asbest (verdacht)
Primaire drager	Plat dak

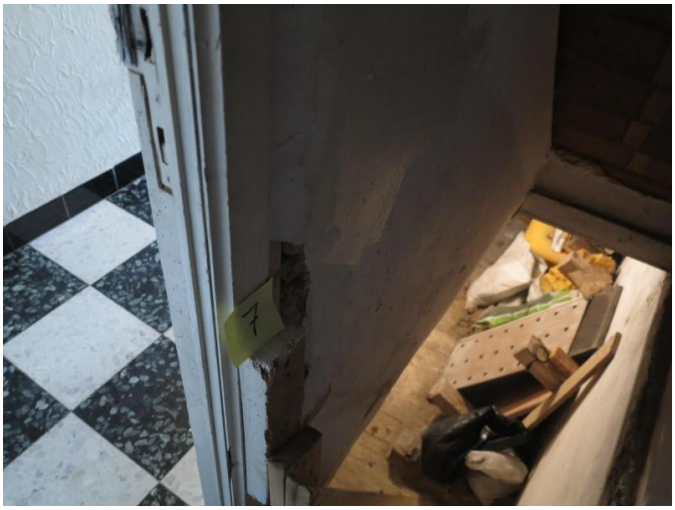
Fiche 3: Muren

Geen asbest

#	Type	Referentie	Resultaat
3.1	Puntmonster	7	Geen asbest
