Asbestinventarisattest

Kwadeveldenstraat 63/001, 2170 Antwerpen

Attestnummer : **20250207-000126.000**
Uitgegeven op : **07.02.2025**
Geldig tot : **Onbeperkt** (tenzij de toestand wijzigt)

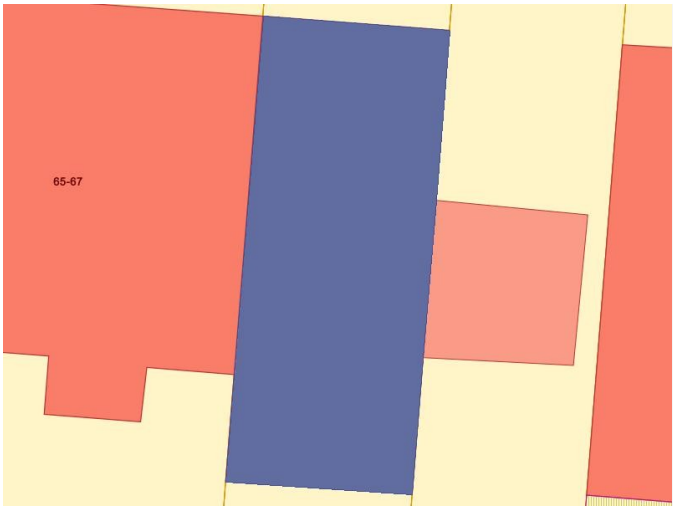
Zone 1: Hoofdgebouw

0 Asbestmaterialen

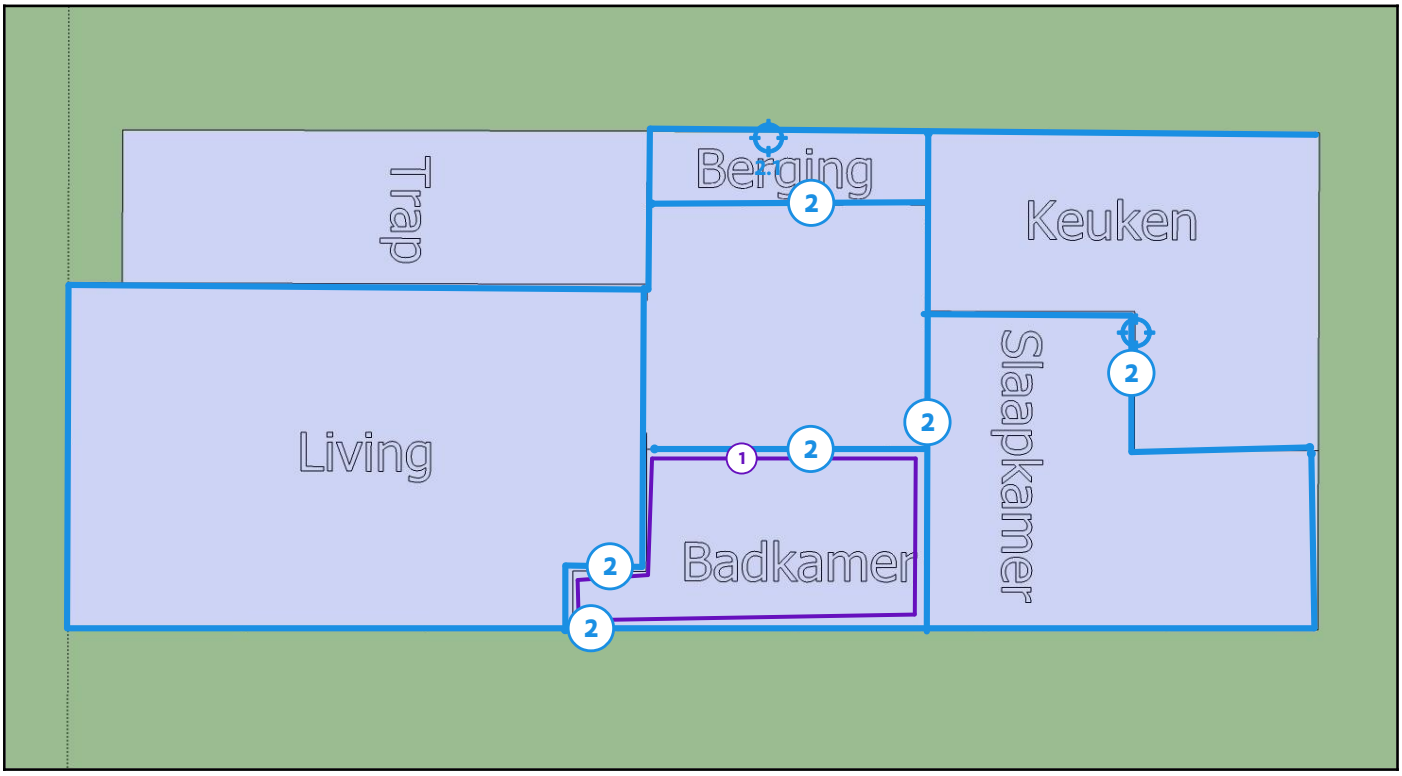
Plan 1.1: Plan gelijkvloers muren

Beschrijving	Type	Actie
1. Tegellijm faiencetegels	Advies	-
2. Muren	Geen asbest	-
2.1 Code: 1	Mengmonster	-

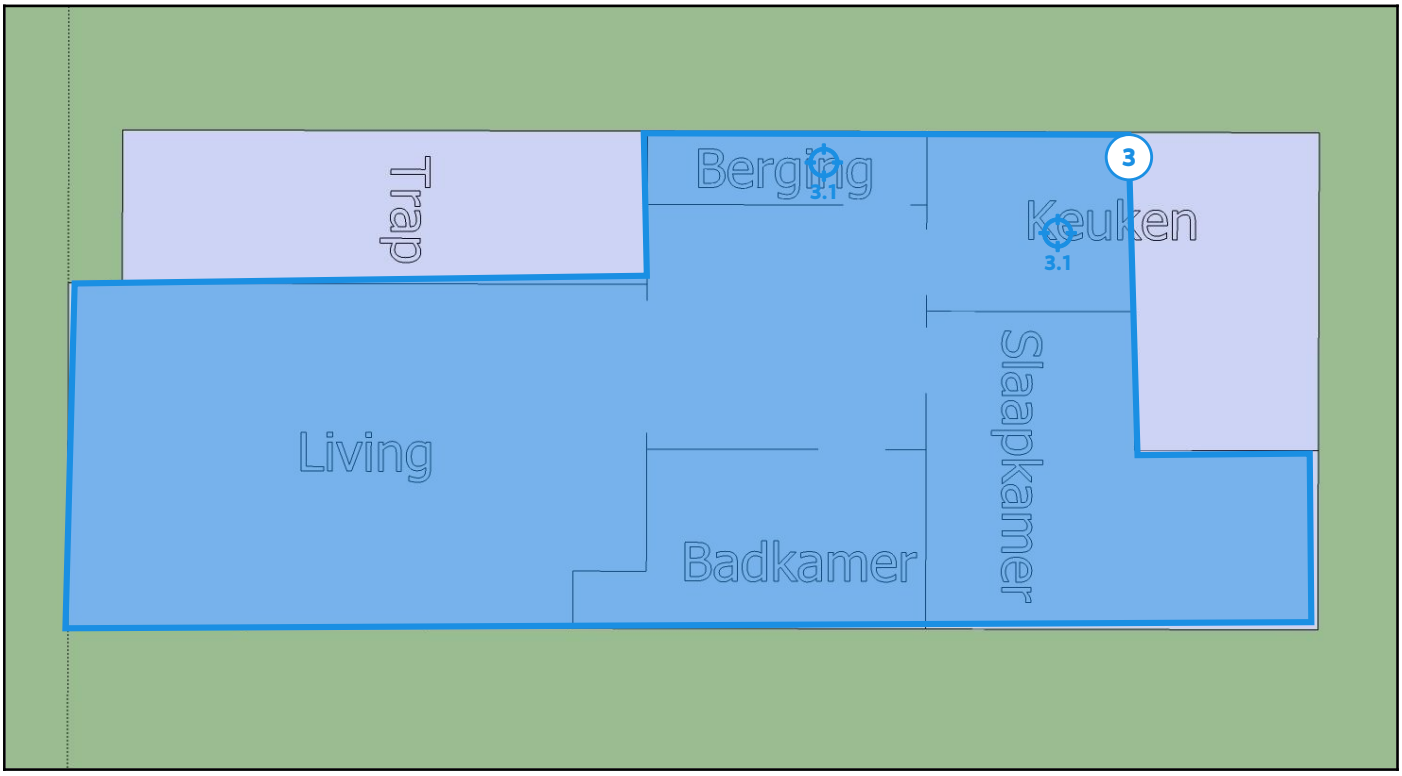
Plan 1.2: Plan gelijkvloers plafonds

Beschrijving	Type	Actie
3. Plafonds	Geen asbest	-
3.1 Code: 2	Mengmonster	-

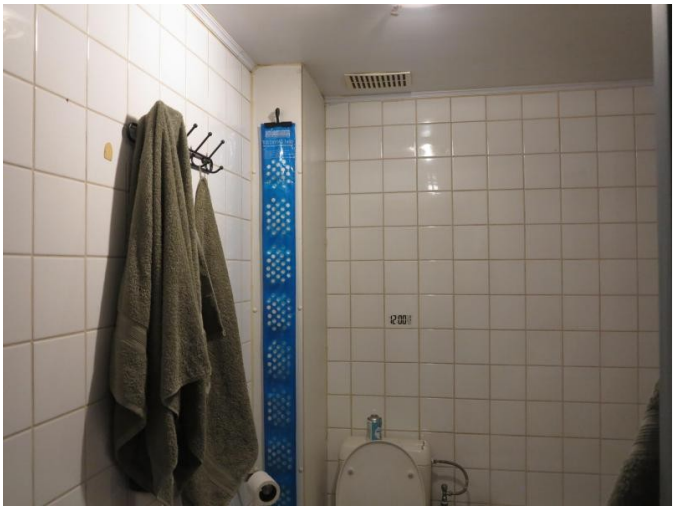
Fiche 1: Tegellijm faiencetegels

De lijm van de faiencetegels is niet waarneembaar en dus niet inspecteerbaar. De mogelijkheid bestaat dat deze lijm asbesthoudend is. Bij het verwijderen van de tegels wordt best een staal voor onderzoek genomen.
