Asbestinventarisattest

Kwadeveldenstraat 63/101, 2170 Antwerpen

Attestnummer : **20250207-000128.000**
Uitgegeven op : **07.02.2025**
Geldig tot : **Onbeperkt** (tenzij de toestand wijzigt)

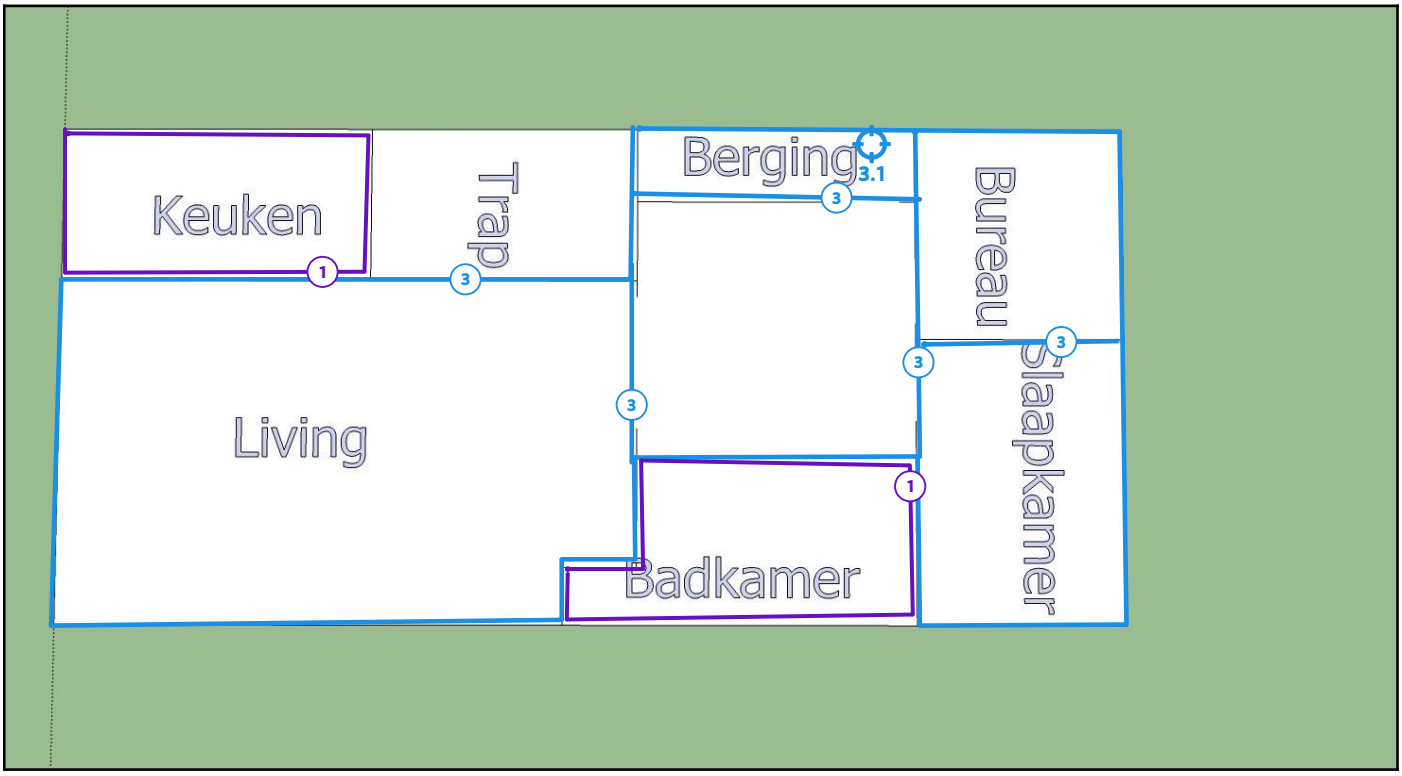
Plan 1.1: Plan muren

Beschrijving	Type	Actie
1. Tegellijm faiencetegels	Advies	-
3. Muren	Geen asbest	-
3.1 Code: 3	Puntmonster	-

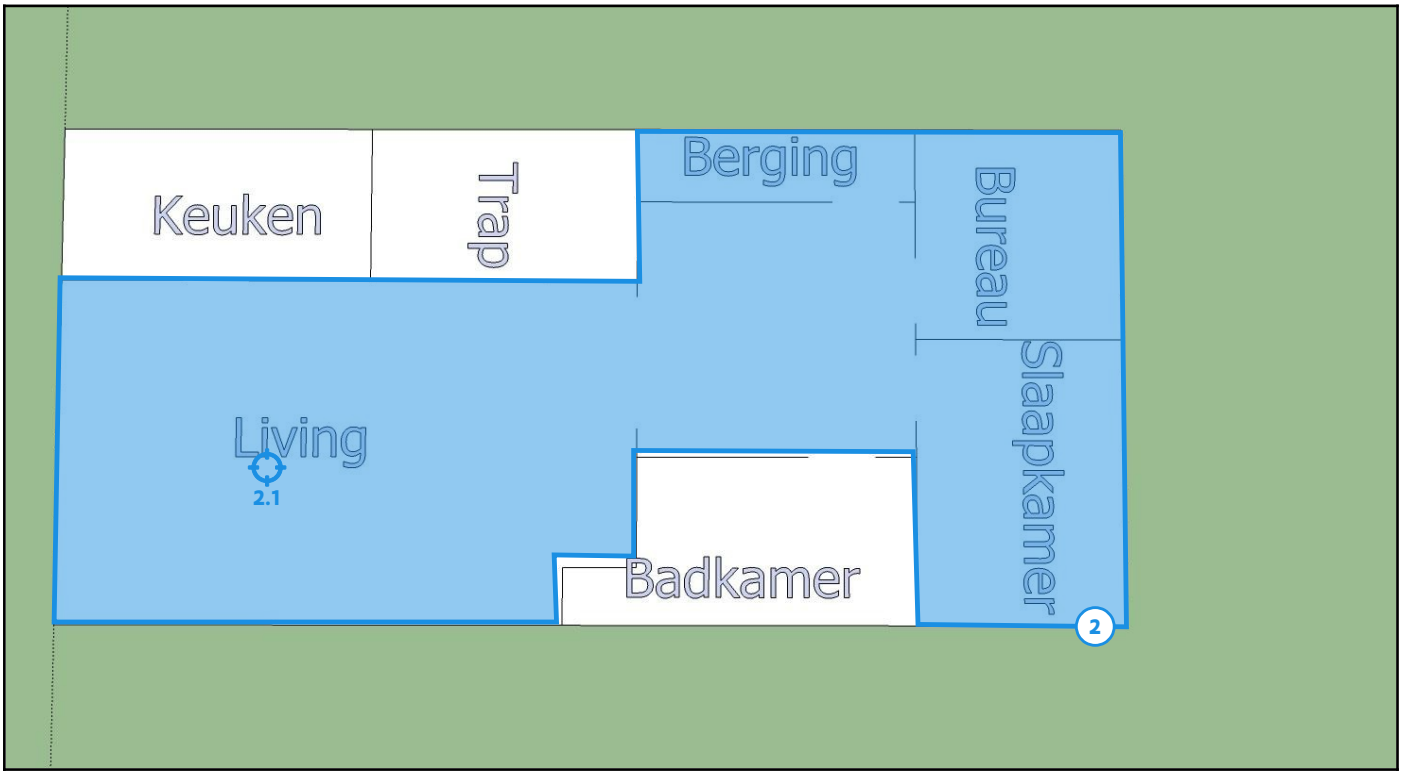
Plan 1.2: Plan plafonds

Beschrijving	Type	Actie
2. Plafonds	Geen asbest	-
2.1 Code: 4	Puntmonster	-

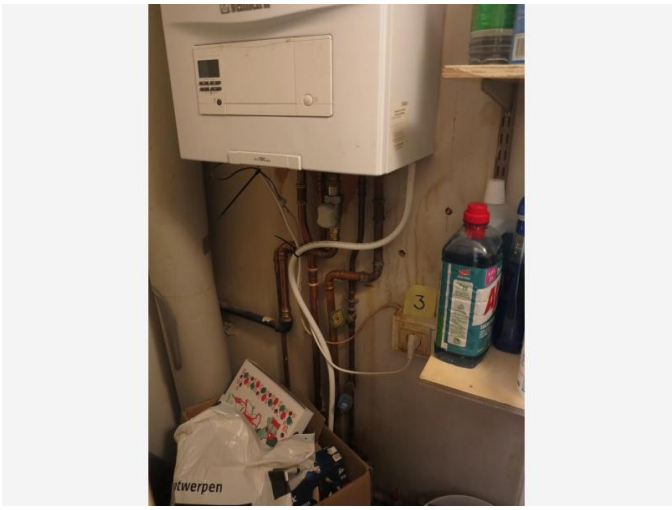
Fiche 3: Muren

Geen asbest

#	Type	Referentie	Resultaat
3.1	Puntmonster	3	Geen asbest

Beschrijving	Muren
Omgeving	Binnen
Primaire drager	Binnenwand
Bindmiddel van materiaal	Gips - kalk
Gebondenheid op basis van bindmiddel	Niet-hechtgebonden
Hoeveelheid (oppervlakte - dikte - aantal)	• 190,00 m^2 - 0,95 cm - 1 stuk
Totaal volume	1,805 m^3
Identificatiemethode	Vaststelling met monstername
Destructieve handeling voor identificatie	Nee
Opmerking	De muren van de vochtige ruimtes waren helemaal voorzien van faiencetegels. Monstername kon dus niet gebeuren.
