Asbestinventarisattest

Kwadeveldenstraat 63/201, 2170 Antwerpen

Attestnummer : **20250207-000132.000**
Uitgegeven op : **07.02.2025**
Geldig tot : **Onbeperkt** (tenzij de toestand wijzigt)

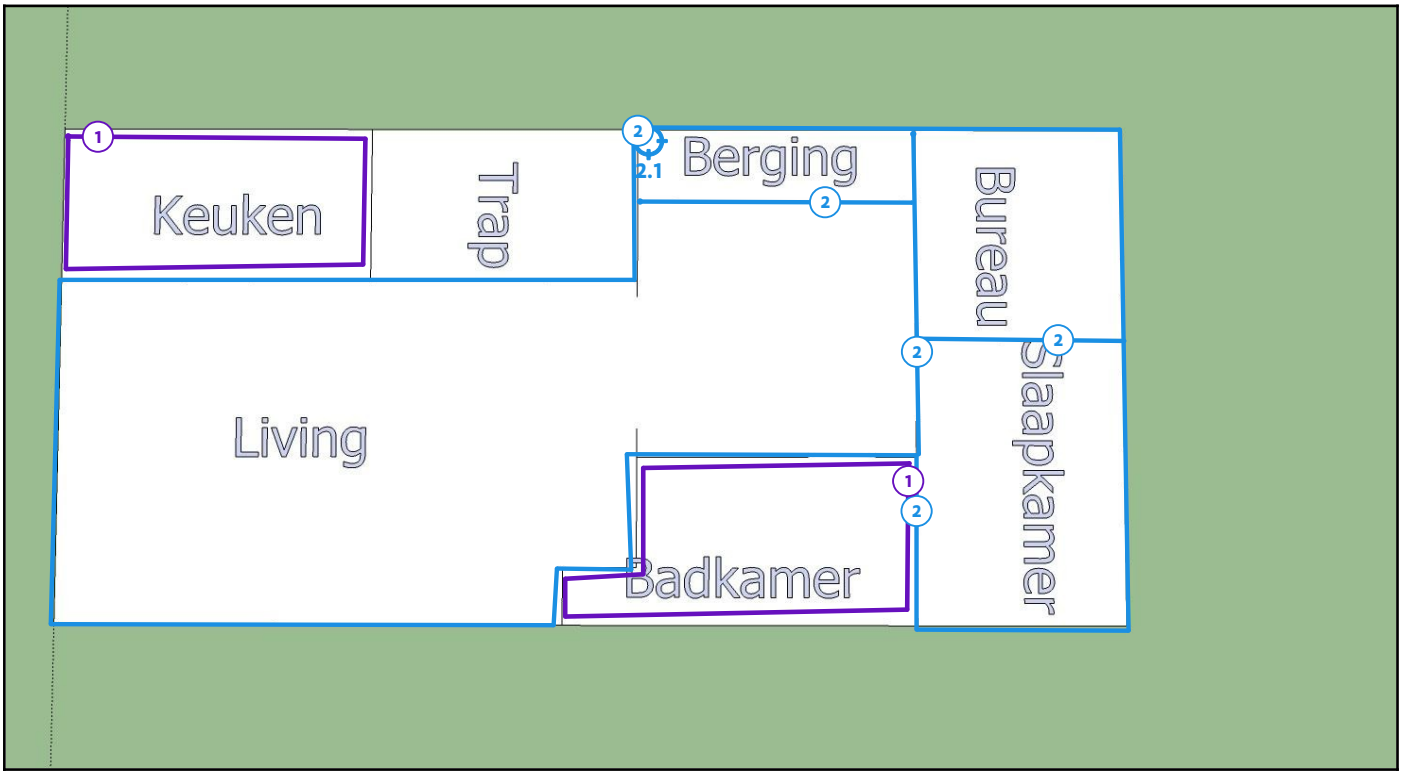
Plan 1.1: Plan muren

Beschrijving	Type	Actie
1. Tegellijm faiencetegels	Advies	-
2. Muren	Geen asbest	-
2.1 Code: 5	Puntmonster	-

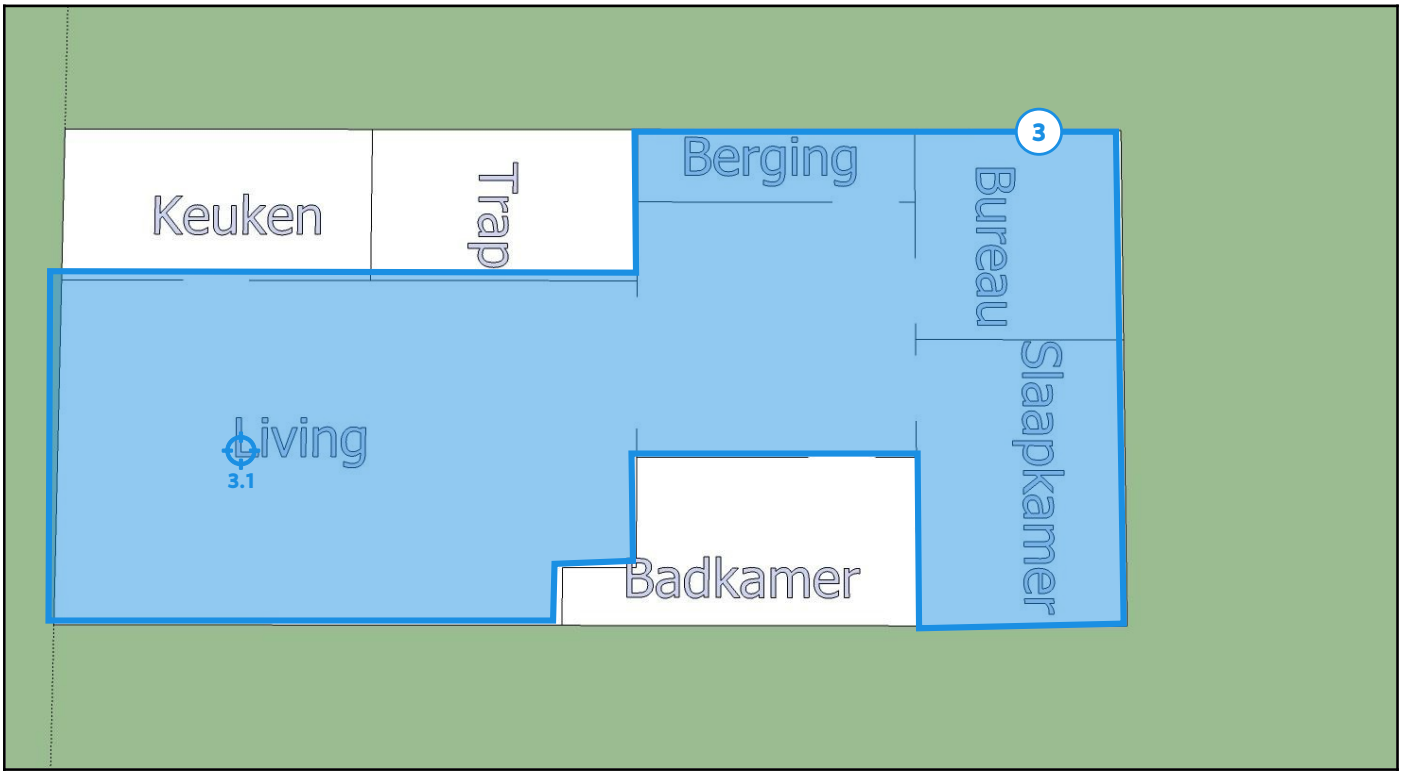
Plan 1.2: Plan plafonds

Beschrijving	Type	Actie
3. Plafonds	Geen asbest	-
3.1 Code: 6	Puntmonster	-
