Asbestinventarisattest

Ossebilkstraat 83, 8211 Zedelgem

Attestnummer : **20260120-000041.000**
Uitgegeven op : **20.01.2026**
Geldig tot : **20.01.2036**

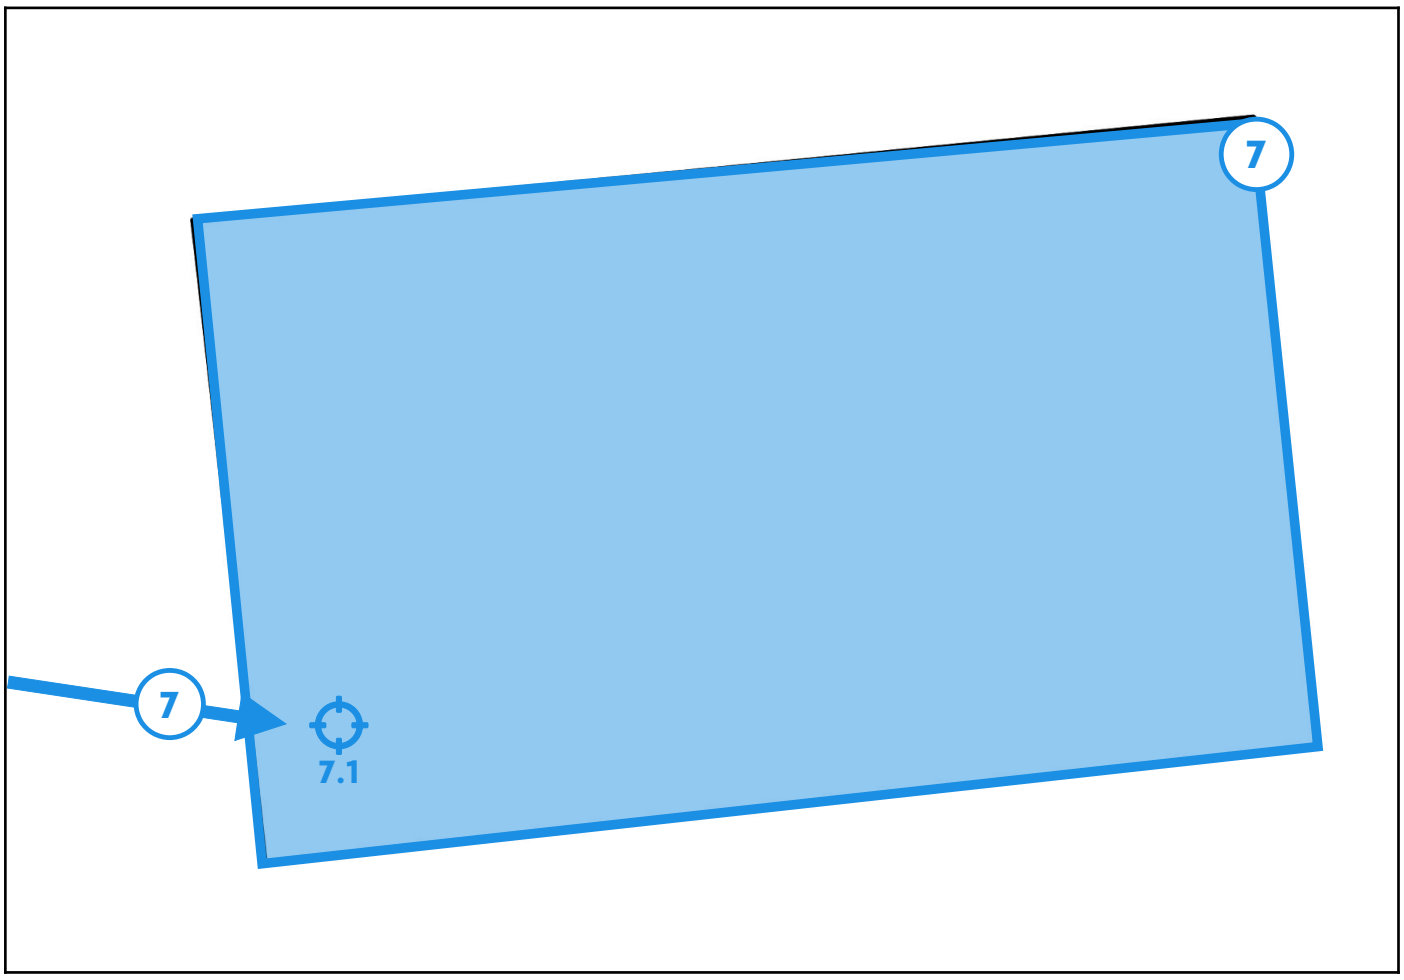
Plan 1.3: Hoofdgebouw dak en gebouwschil

Beschrijving	Type	Actie
7. Onderdak	Geen asbest	-
7.1 Code: Pt2	Puntmonster	-

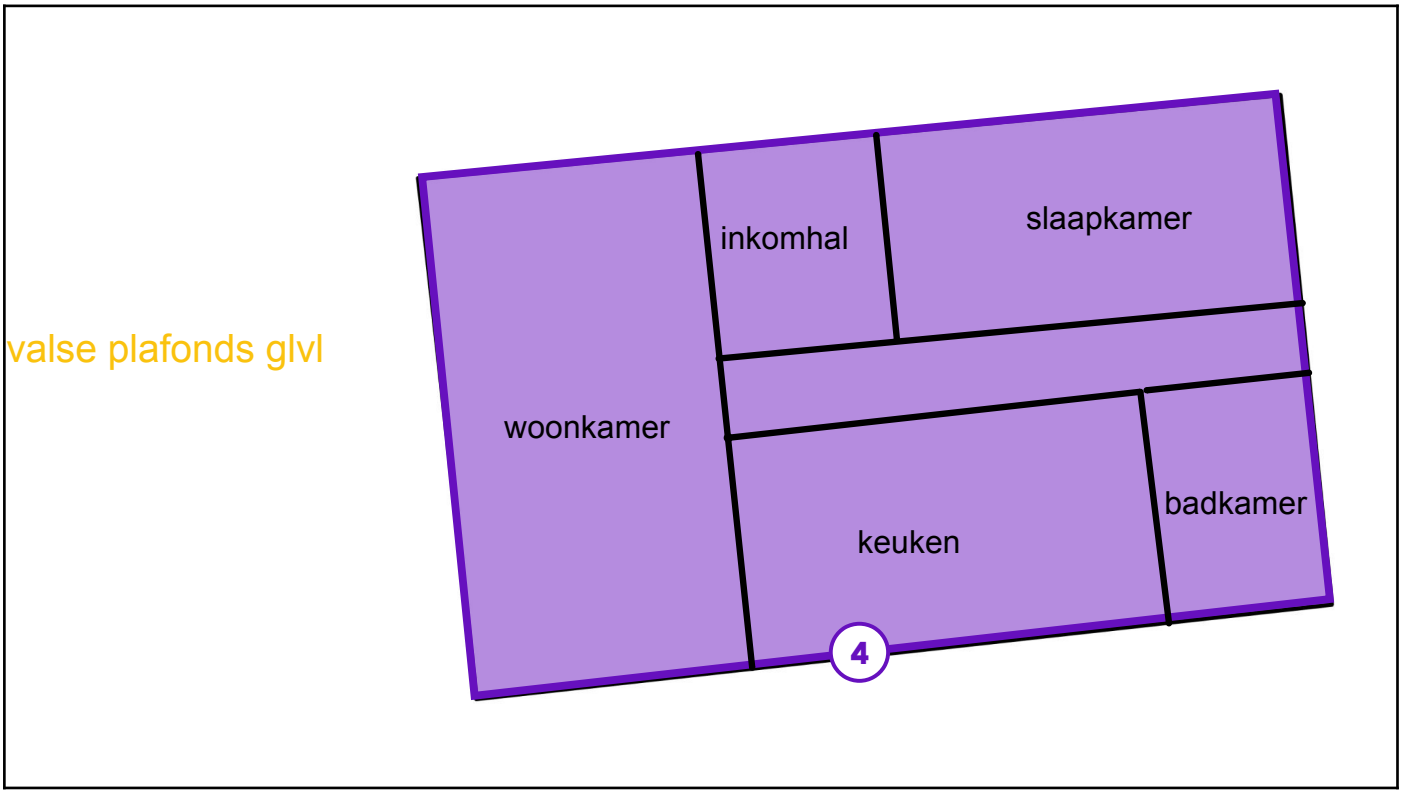
Plan 1.4: Hoofdgebouw glvl kopie

Beschrijving	Type	Actie
4. Valse plafonds	Advies	-

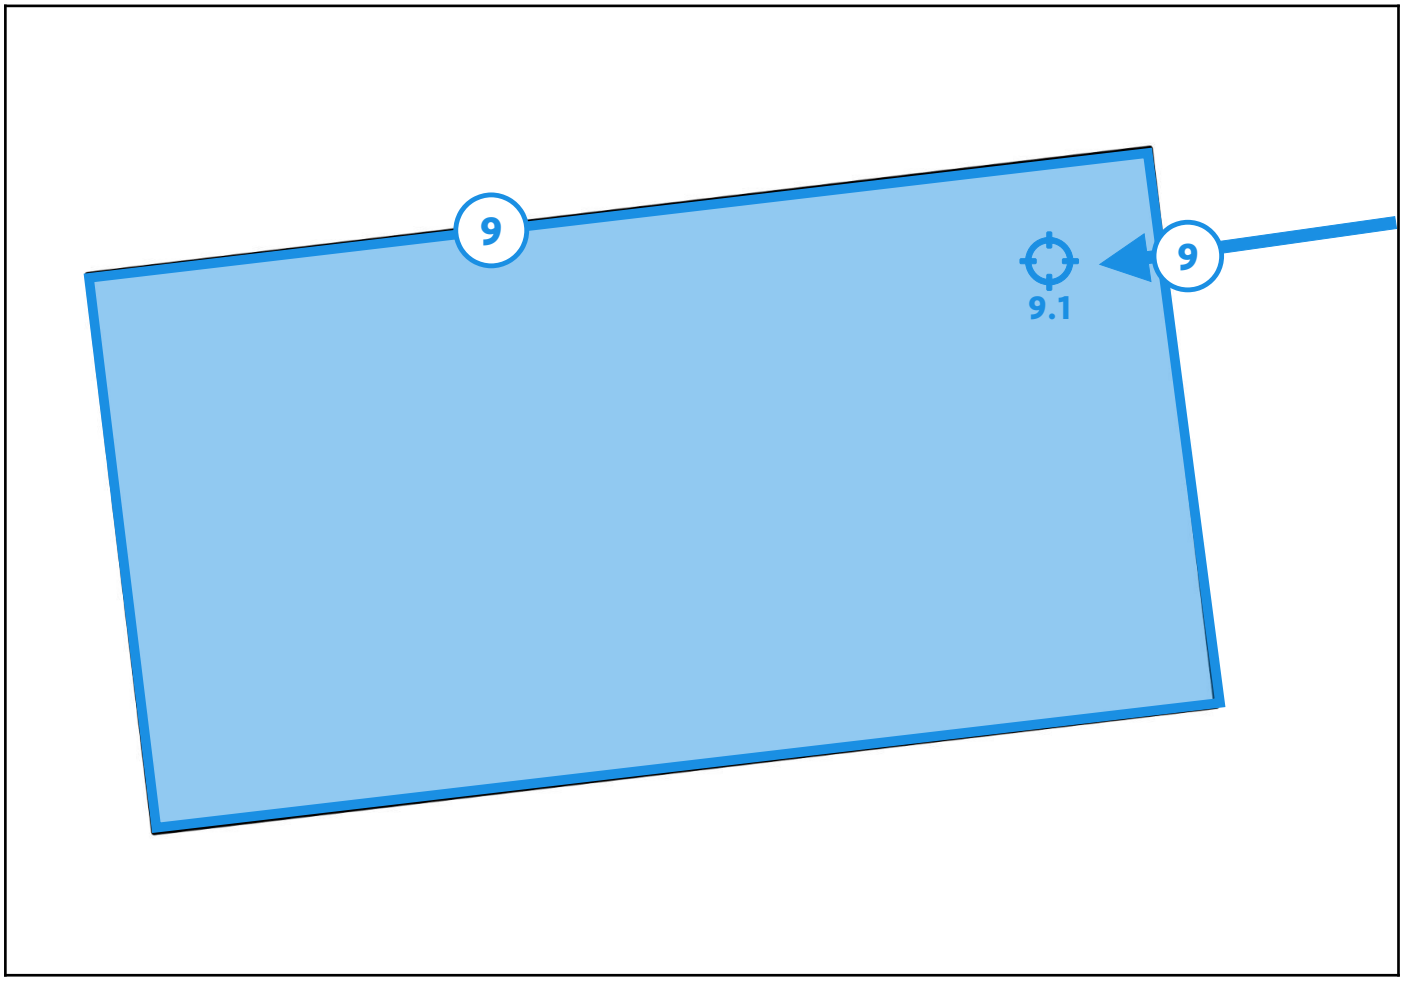
Plan 3.1: Bijgebouw plan

Beschrijving	Type	Actie
9. Onderdak garage	Geen asbest	-
9.1 Code: Pt3	Puntmonster	-

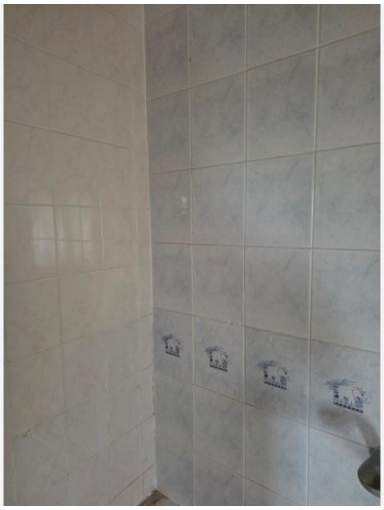
Fiche 6: Tegellijm badkamer

Tegellijm kan asbesthoudend zijn. Test dit eerst alvorens renovatiewerken te doen of de faience te verwijderen.

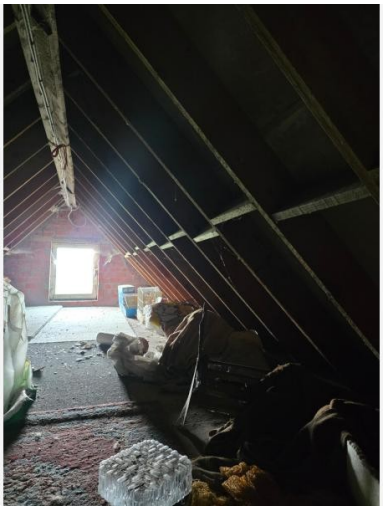
Fiche 9: Onderdak garage

Geen asbest

#	Type	Referentie	Resultaat
9.1	Puntmonster	Pt3	Geen asbest

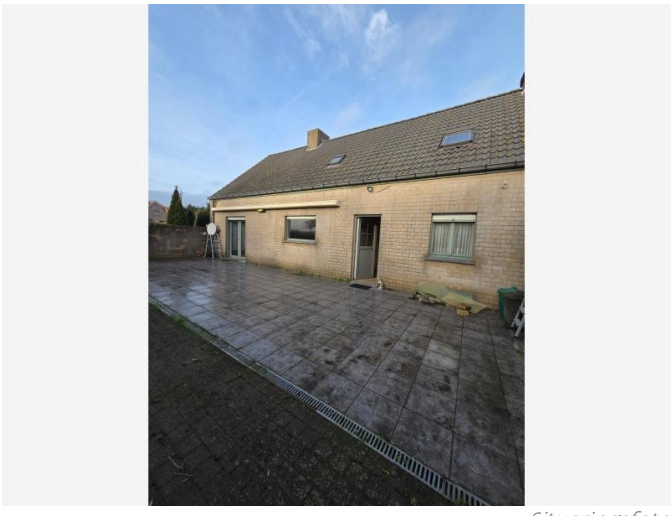
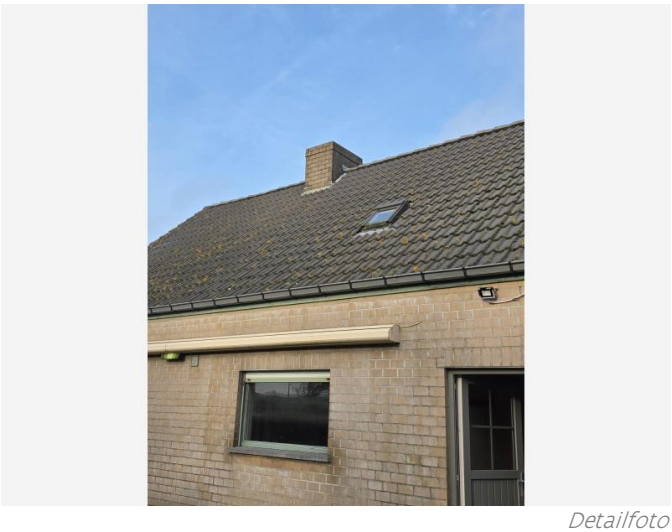
Beschrijving	Notitie	Terug te vinden op plannen
Fiche 11: Mastiek	Dit betreft geen mastiek, wel silicone	-
Fiche 12: Dakbedekking	Dakpannen, niet verdacht	-
