Rapport de contrôle d'installations électriques à basse et à très basse tension

RÉF. 83/2025/101814/:1

DATE DU CONTRÔLE	**28/04/2025 (12:00 - 12:30)**	AGENT VISITEUR	**Dylan Jacqmin**
ADRESSE DU CONTRÔLE	**Rue du Fief 6 - 6150 Anderlues**	TYPE DE CONTRÔLE	**Visite de contrôle vente ancienne installation (8.4.2.)**

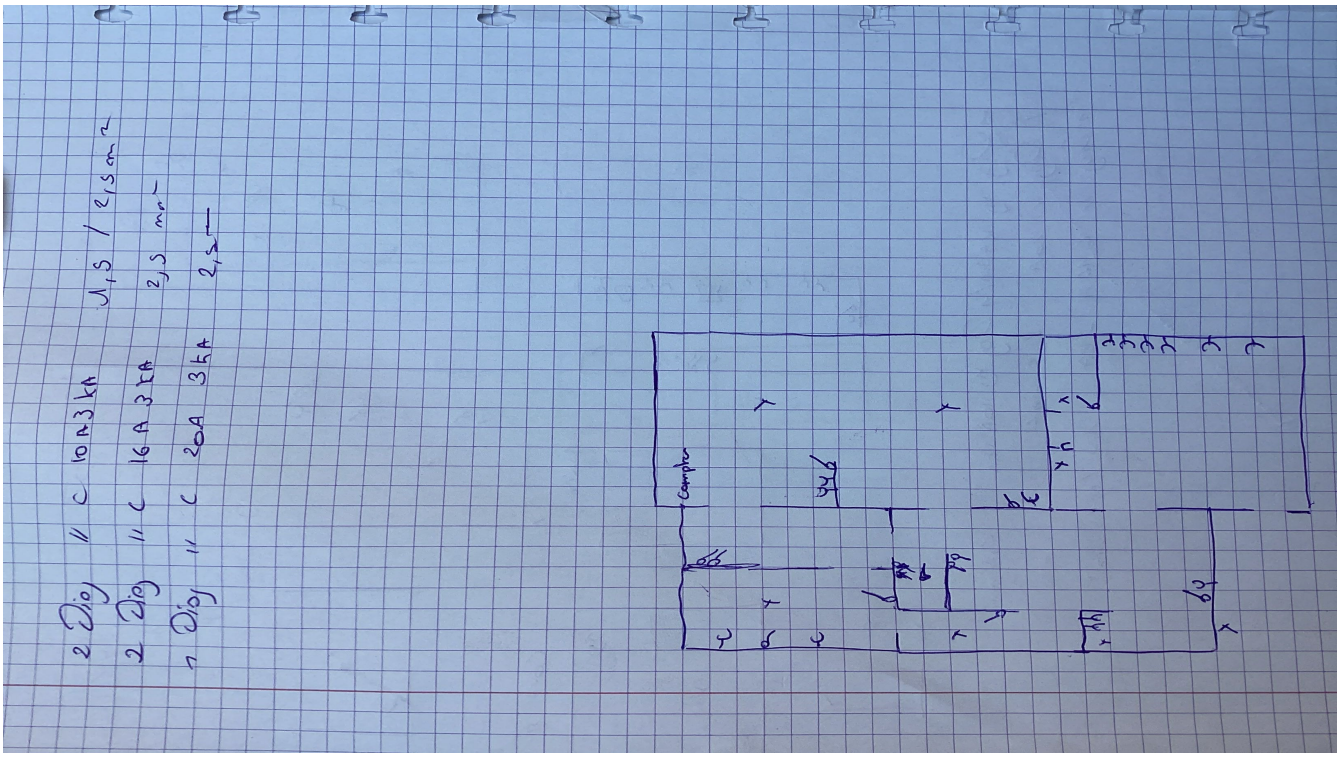
Croquis de position élémentaire et descriptif sommaire des tableaux

Le ou les socles de prise en défaut sont localisés dans	**la buanderie**
Circuits en défauts d'isolement	**0,01 disjoncteur hager 10 A C 3ka**
