Asbestinventarisattest

Christinastraat 18C/38, 8400 Oostende

Attestnummer : **20251020-000208.000**
Uitgegeven op : **20.10.2025**
Geldig tot : **20.10.2035**

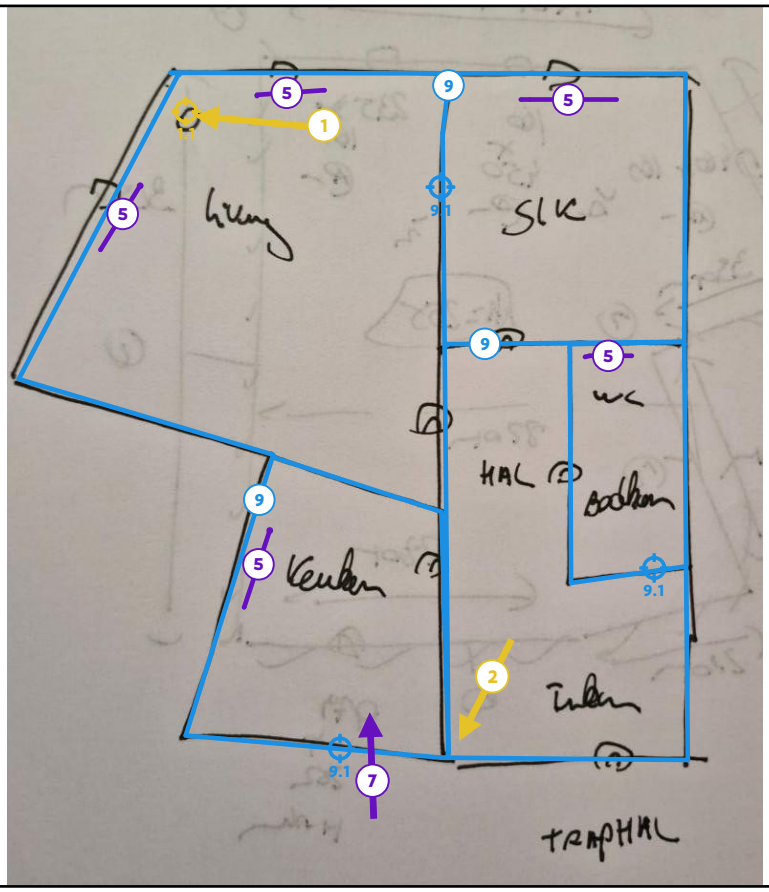
Plan 1.1: 2de verdieping

Beschrijving	Type	Actie
1. steunbalk	Asbestmateriaal	Zorgvuldig beheren
1.1 Code: MM3	Puntmonster	-
2. elektriciteitskast	Asbestmateriaal	Zorgvuldig beheren
5. elektrische convector	Advies	-
7. doorstromer	Advies	-
9. PW (muren)	Geen asbest	-
9.1 Code: MM1	Mengmonster	-

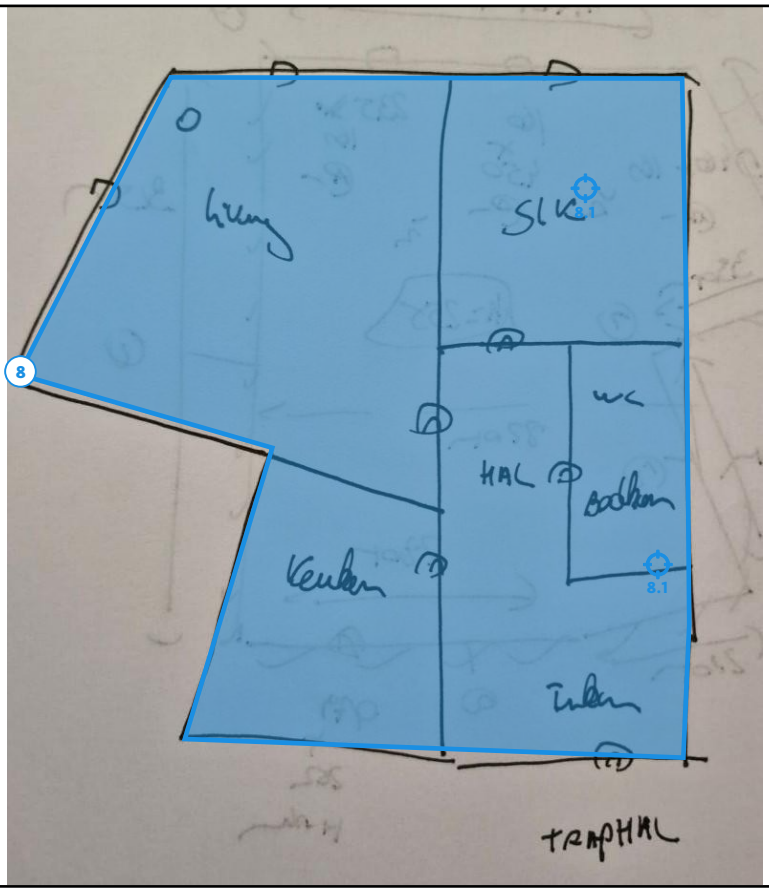
Plan 1.2: 2de verdieping

Beschrijving	Type	Actie
8. PW (plafonds)	Geen asbest	-
8.1 Code: MM2	Mengmonster	-

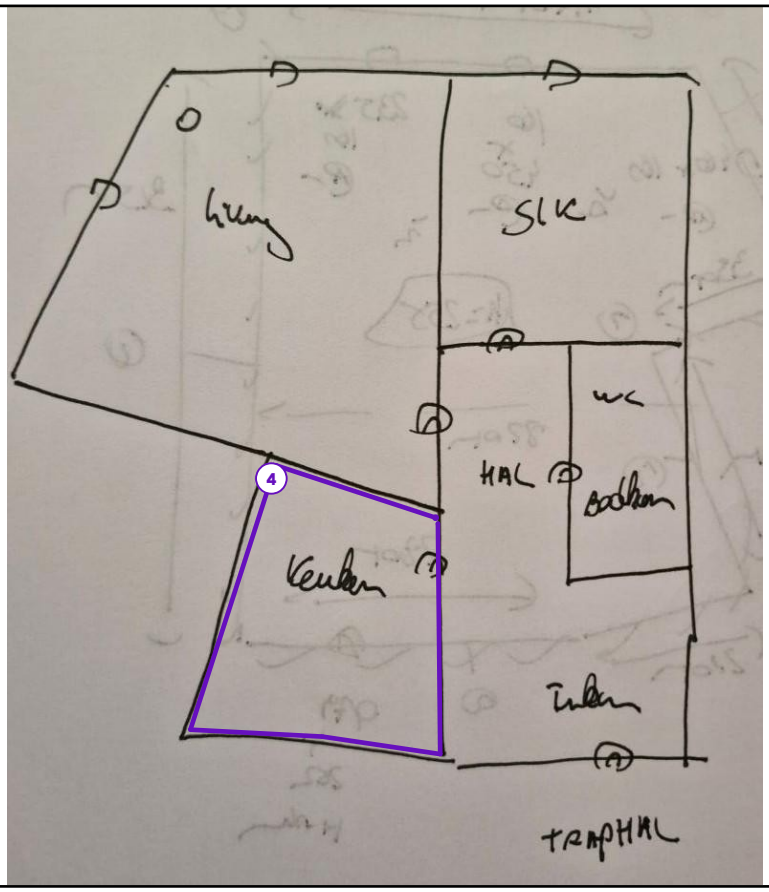
Plan 1.3: 2de verdieping

Beschrijving	Type	Actie
4. plinten	Advies	-

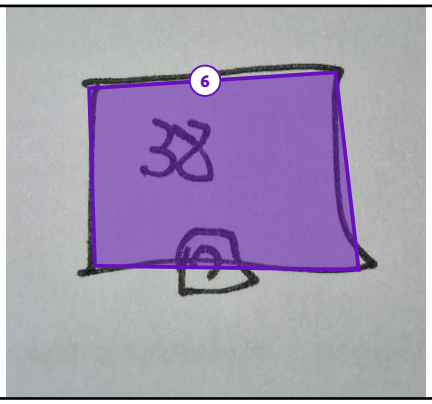
Plan 1.4: berging

Beschrijving	Type	Actie
6. berging	Advies	-

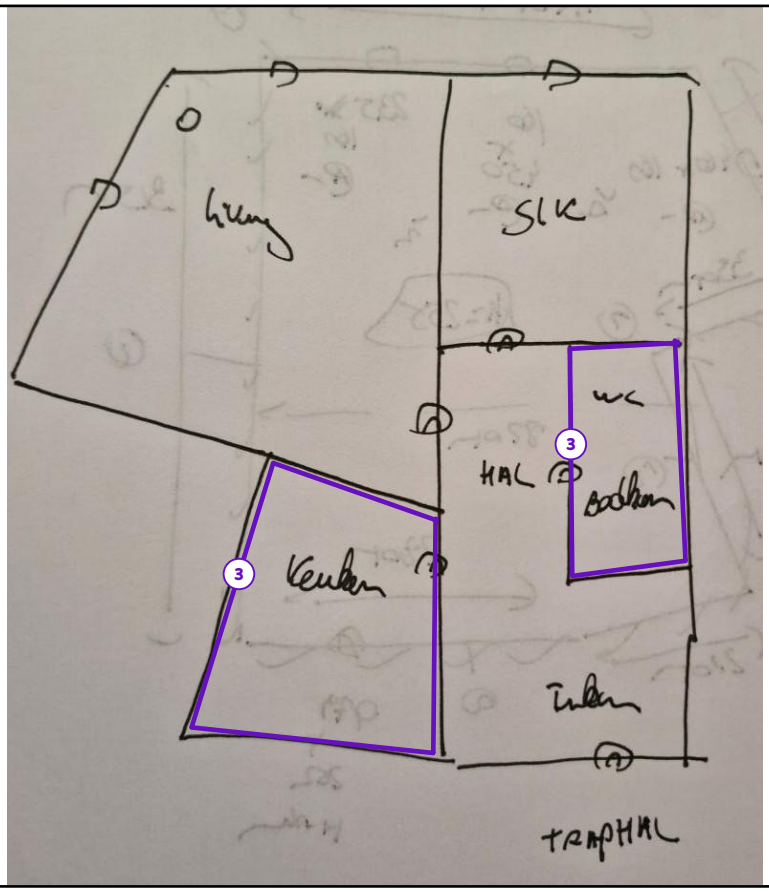
Plan 1.5: 2de verdieping

Beschrijving	Type	Actie
3. wandtegels (zwarte lijm)	Advies	-

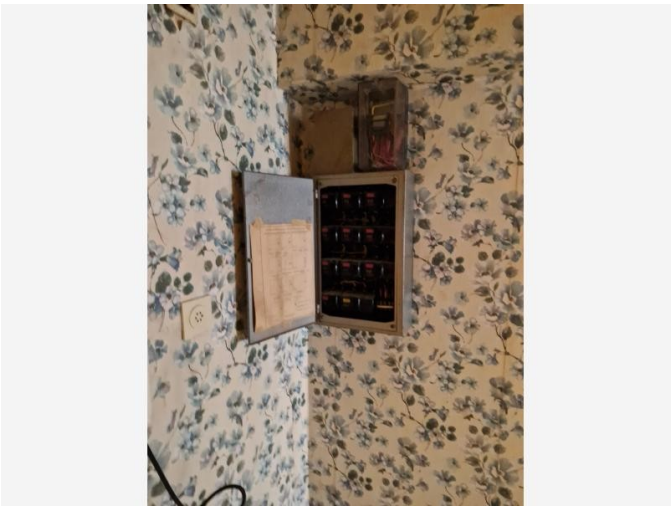
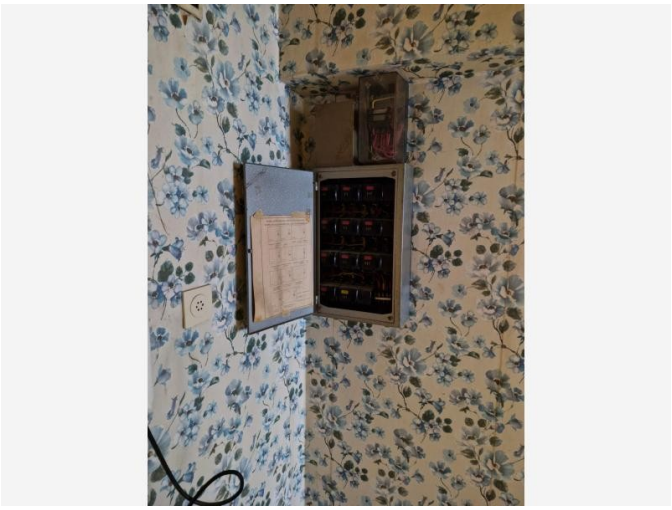
Fiche 2: elektriciteitskast

Eindbeoordeling materiaalrisico	Laag materiaalrisico en/of verlaagde kans op vezelvrijgave

Gebondenheid	Categorie 1: hechtgebonden in oorsprong
Asbestsoort (vezeltype)	Crocidoliet aanwezig
Asbestconcentratie	Laag (< 50%)
Afschermingsgraad van het gehele materiaal	Geheel of deels (ook) vrij aan de binnenlucht
Toestand van het materiaal	Onbeschadigd, niet verweerd

Beschrijving	elektriciteitskast
Omgeving	Binnen
Primaire drager	Communicatie en elektrische infrastructuur en uitrusting
Asbestmateriaal	Plaat, paneel, tablet - Type Bakeliet
Bindmiddel van asbestmateriaal	Kunststof of -hars
Gebondenheid op basis van bindmiddel	Hecht
Hoeveelheid (oppervlakte - dikte - aantal)	• 0,10 m^2 - 1,00 cm - 1 stuk
Totaal volume	0,001 m^3
Eenvoudig bereikbaar	Ja
Bevestigingswijze	• Geschroefd
Identificatiemethode	Vaststelling zonder monstername
Destructieve handeling voor identificatie	Nee

Zorgvuldig beheren

- Zorg voor een veilig beheer. Vermijd het beschadigen van het asbestmateriaal. Controleer de toestand jaarlijks op wijzigingen.

- Eenvoudige handelingen: mag via doe-het-zelf of door werknemer(s) met opleidingsattest eenvoudige handelingen
  Gelet op de aard van de bevestiging kunnen de componenten op relatief eenvoudige wijze op hun geheel verwijderd en afgevoerd worden. Hou rekening met PBM's en veiligheidsvoorschriften.

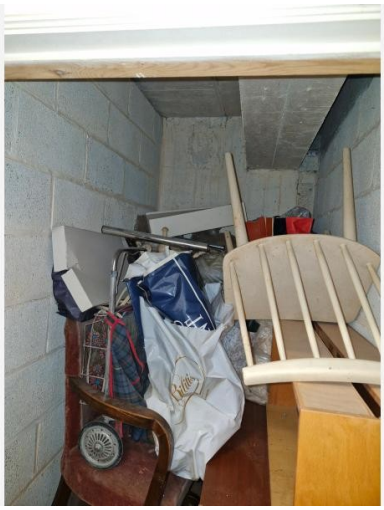
Fiche 6: berging

Geen asbestverdachte materialen aanwezig.
