Asbestinventarisattest

Badenlaan 25, 8434 Middelkerke

Attestnummer : **20250922-000404.000**
Uitgegeven op : **22.09.2025**
Geldig tot : **22.09.2035**

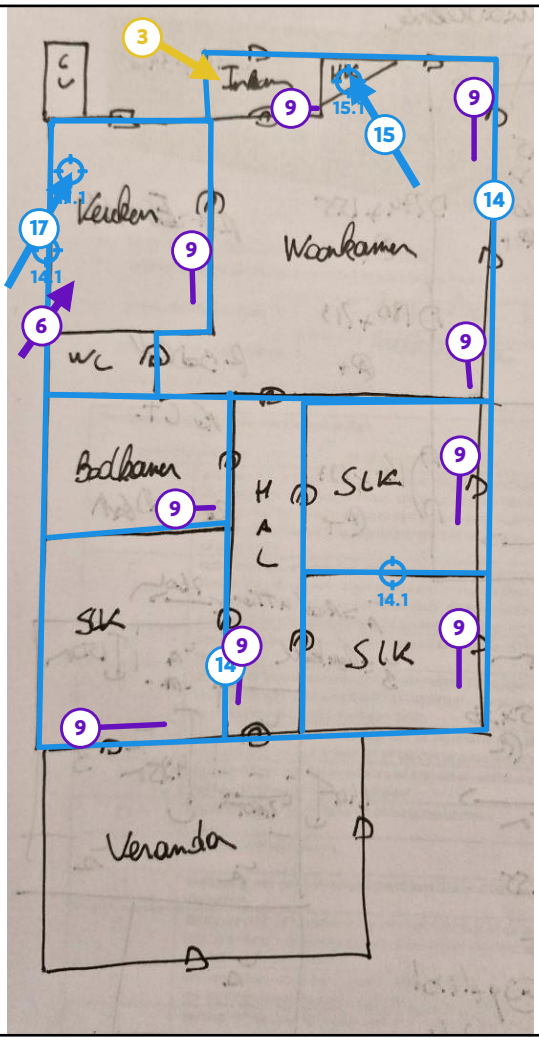
Plan 1.1: gelijkvloers

Beschrijving	Type	Actie
3. elektriciteitskast + lichtschakelaars	Asbestmateriaal	Zorgvuldig beheren
6. dampkap	Advies	-
9. radiatoren	Advies	-
14. PW (muren)	Geen asbest	-
14.1 Code: MM1	Mengmonster	-
15. koord (houtkachel)	Geen asbest	-
15.1 Code: MM6	Puntmonster	-

17. lijmlaag (onderkant spoelbak)	Geen asbest	-
17.1 Code: MM4	Puntmonster	-

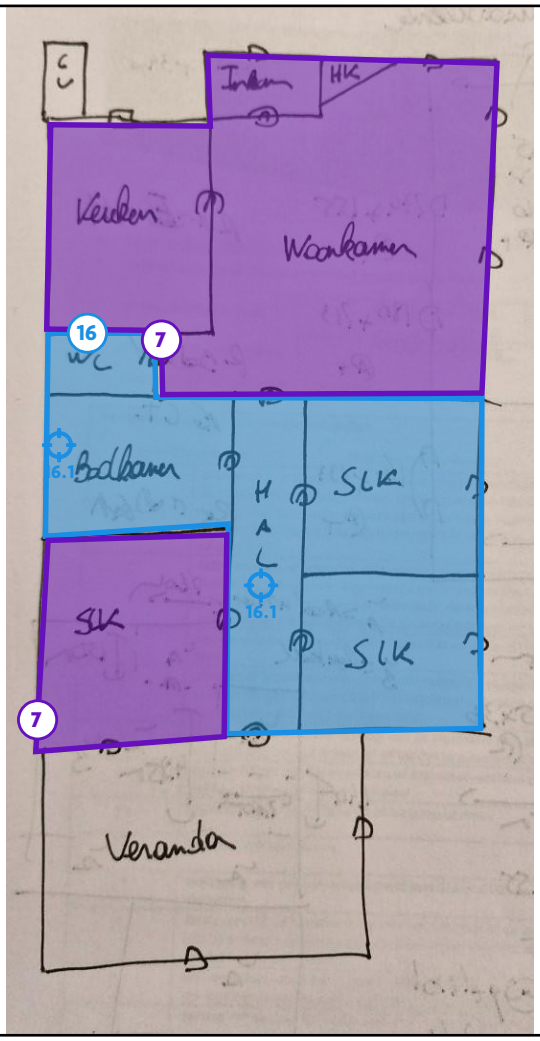
Plan 1.2: gelijkvloers

Beschrijving	Type	Actie
7. valse plafonds	Advies	-
16. PW (plafonds)	Geen asbest	-
16.1 Code: MM2	Mengmonster	-

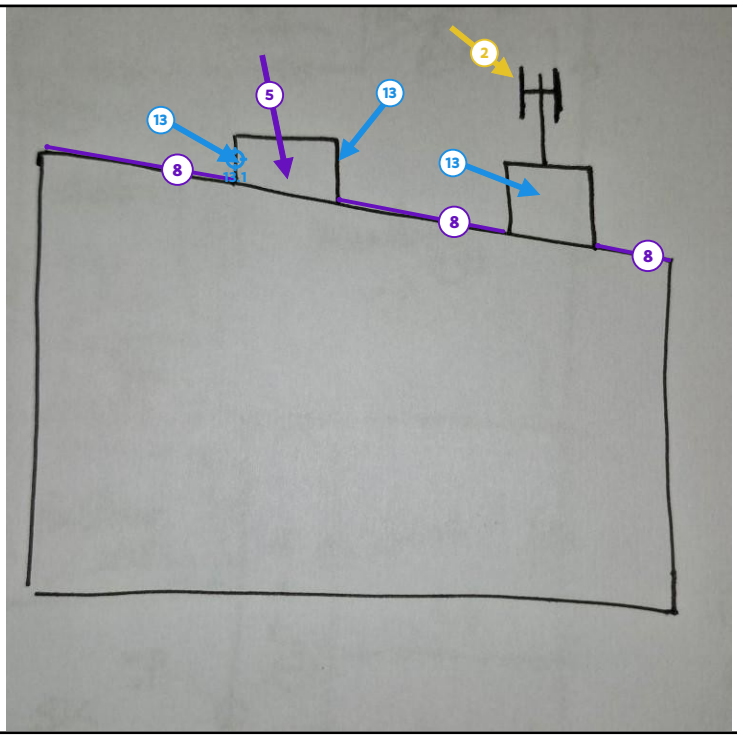
Plan 1.3: doorsnede

Beschrijving	Type	Actie
2. schouwhoed	Asbestmateriaal	Zorgvuldig beheren
5. schoorsteen (afvoerbuizen)	Beperking	-
8. EPDM (platte dak)	Advies	-
13. leien	Geen asbest	-
13.1 Code: MM5	Puntmonster	-

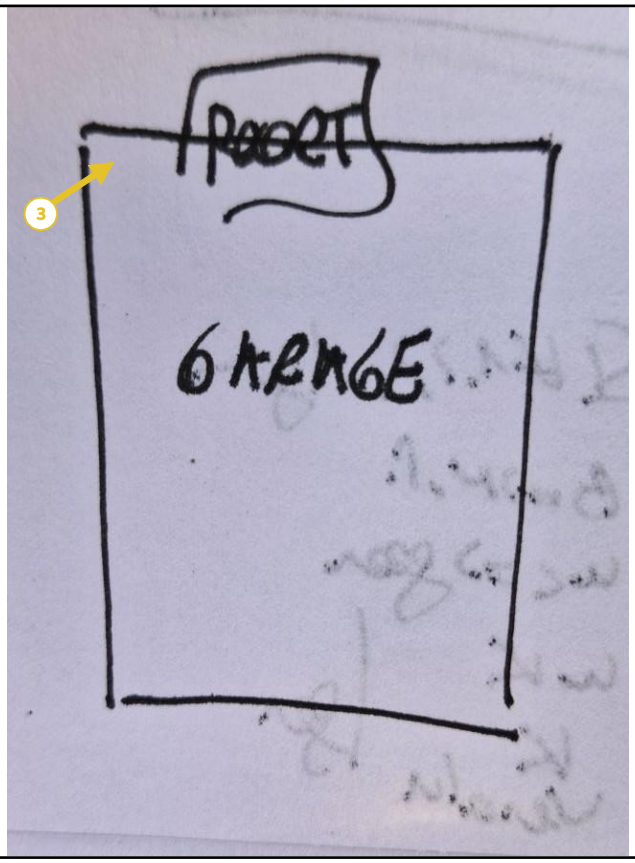
Plan 1.4: garage

Beschrijving	Type	Actie
3. elektriciteitskast + lichtschakelaars	Asbestmateriaal	Zorgvuldig beheren

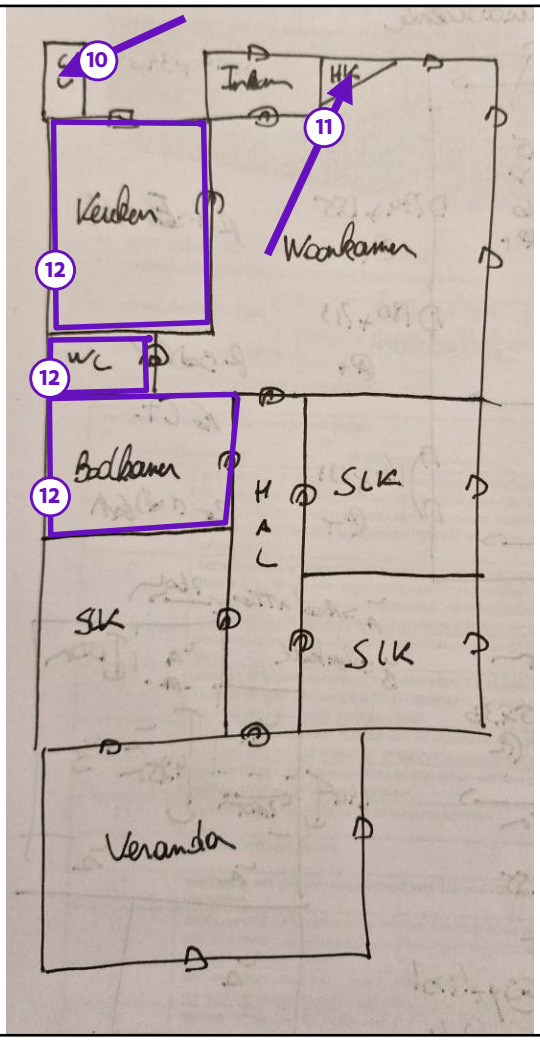
Plan 1.5: gelijkvloers

Beschrijving	Type	Actie
10. cv-ketel	Advies	-
11. houtkachel	Advies	-
12. wandtegels (zwarte lijm)	Advies	-

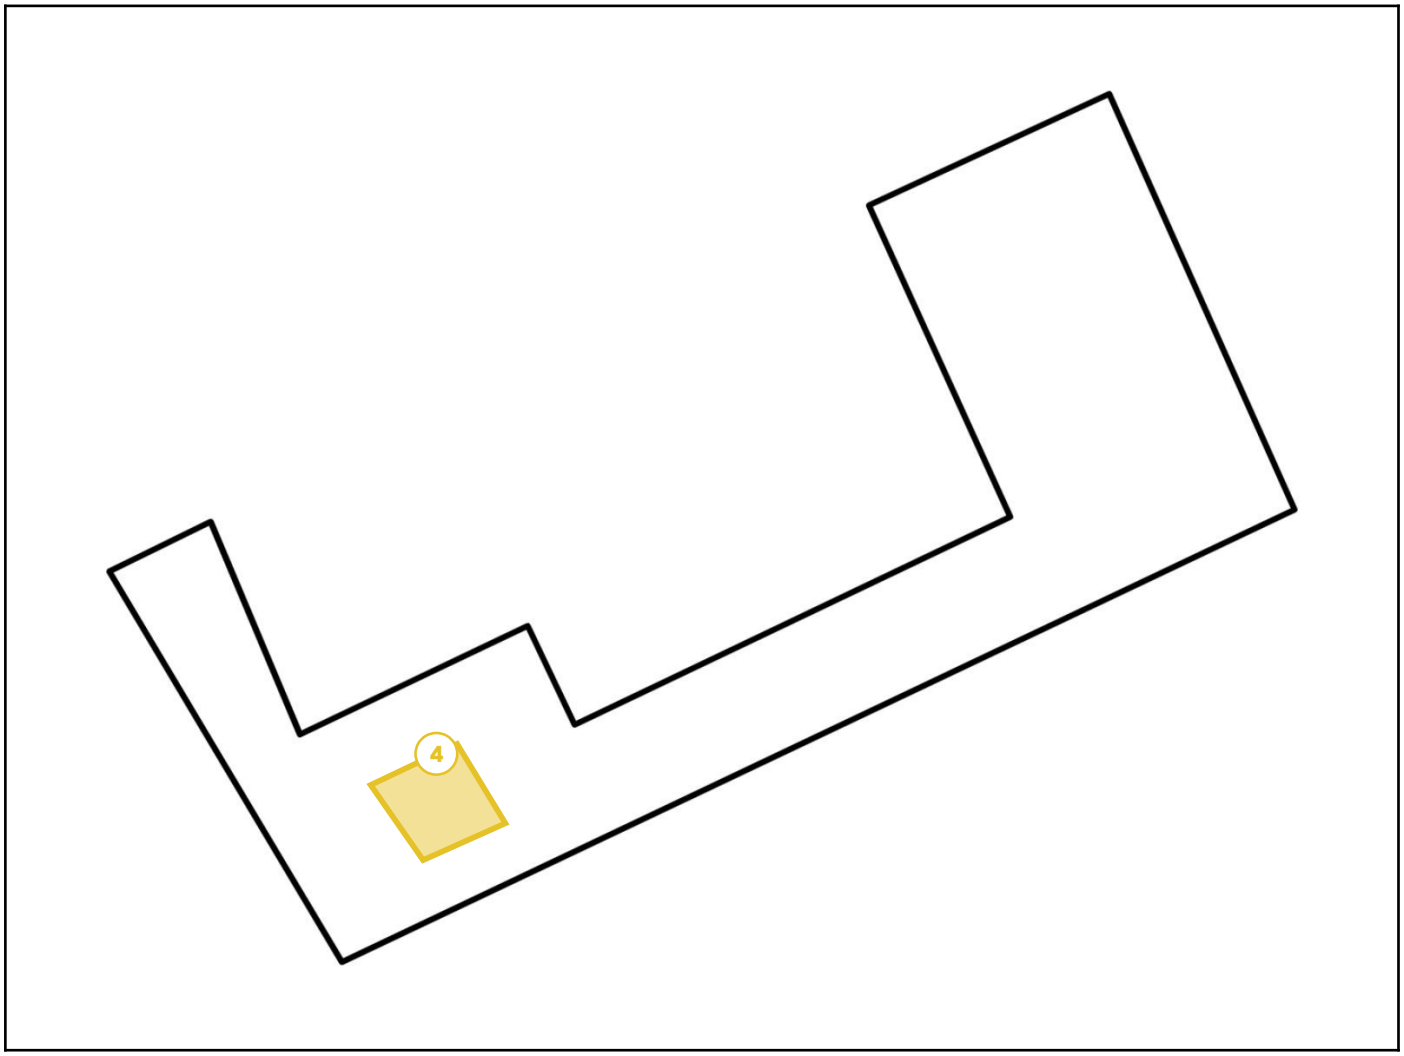
Plan 2.1: Constructie plan

Beschrijving	Type	Actie
4. Regenput	Asbestmateriaal	Zorgvuldig beheren

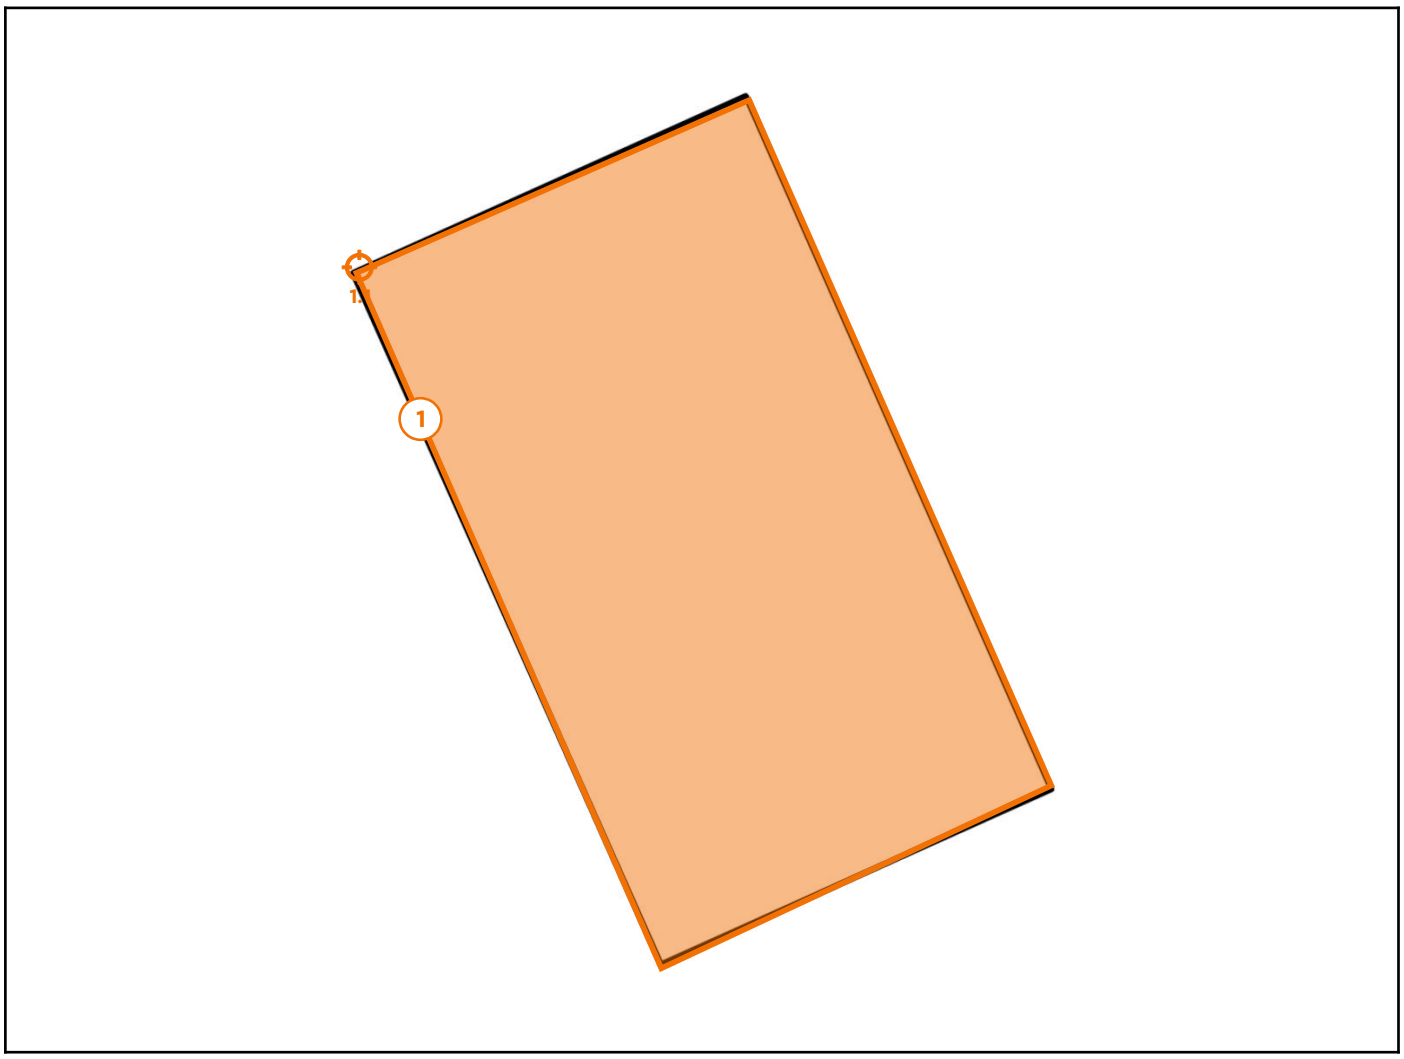
Plan 3.1: Bijgebouw plan

Beschrijving	Type	Actie
1. golfplaten (garage)	Asbestmateriaal	Verwijderen
1.1 Code: MM3	Puntmonster	-

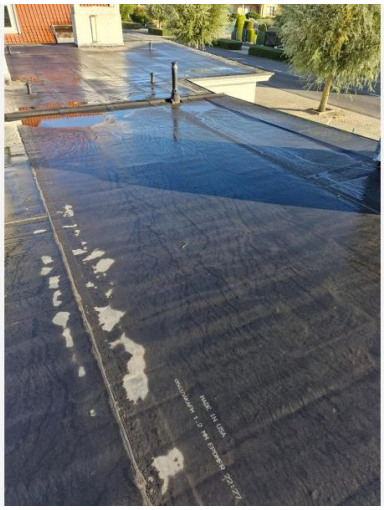
Fiche 8: EPDM (platte dak)

De toplaag is EPDM, niet asbestverdacht.

Indien er nog roofinglagen onderliggend zijn, kunnen deze asbesthoudend zijn.

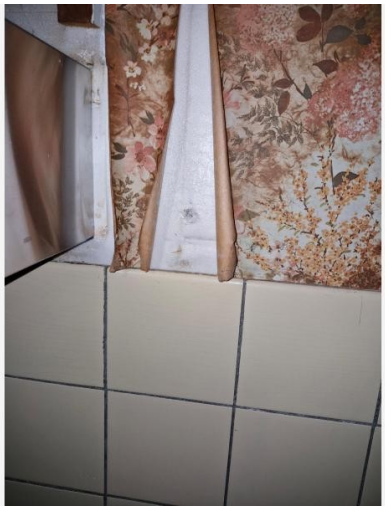
Fiche 14: PW (muren)

Geen asbest

#	Type	Referentie	Resultaat
14.1	Mengmonster	MM1	Geen asbest
