Asbestinventarisatetest

Klein-Goorbleek 18, 2382 Ravels

Attestnummer : 20250505-000353.000

Uitgegeven op : 05.05.2025

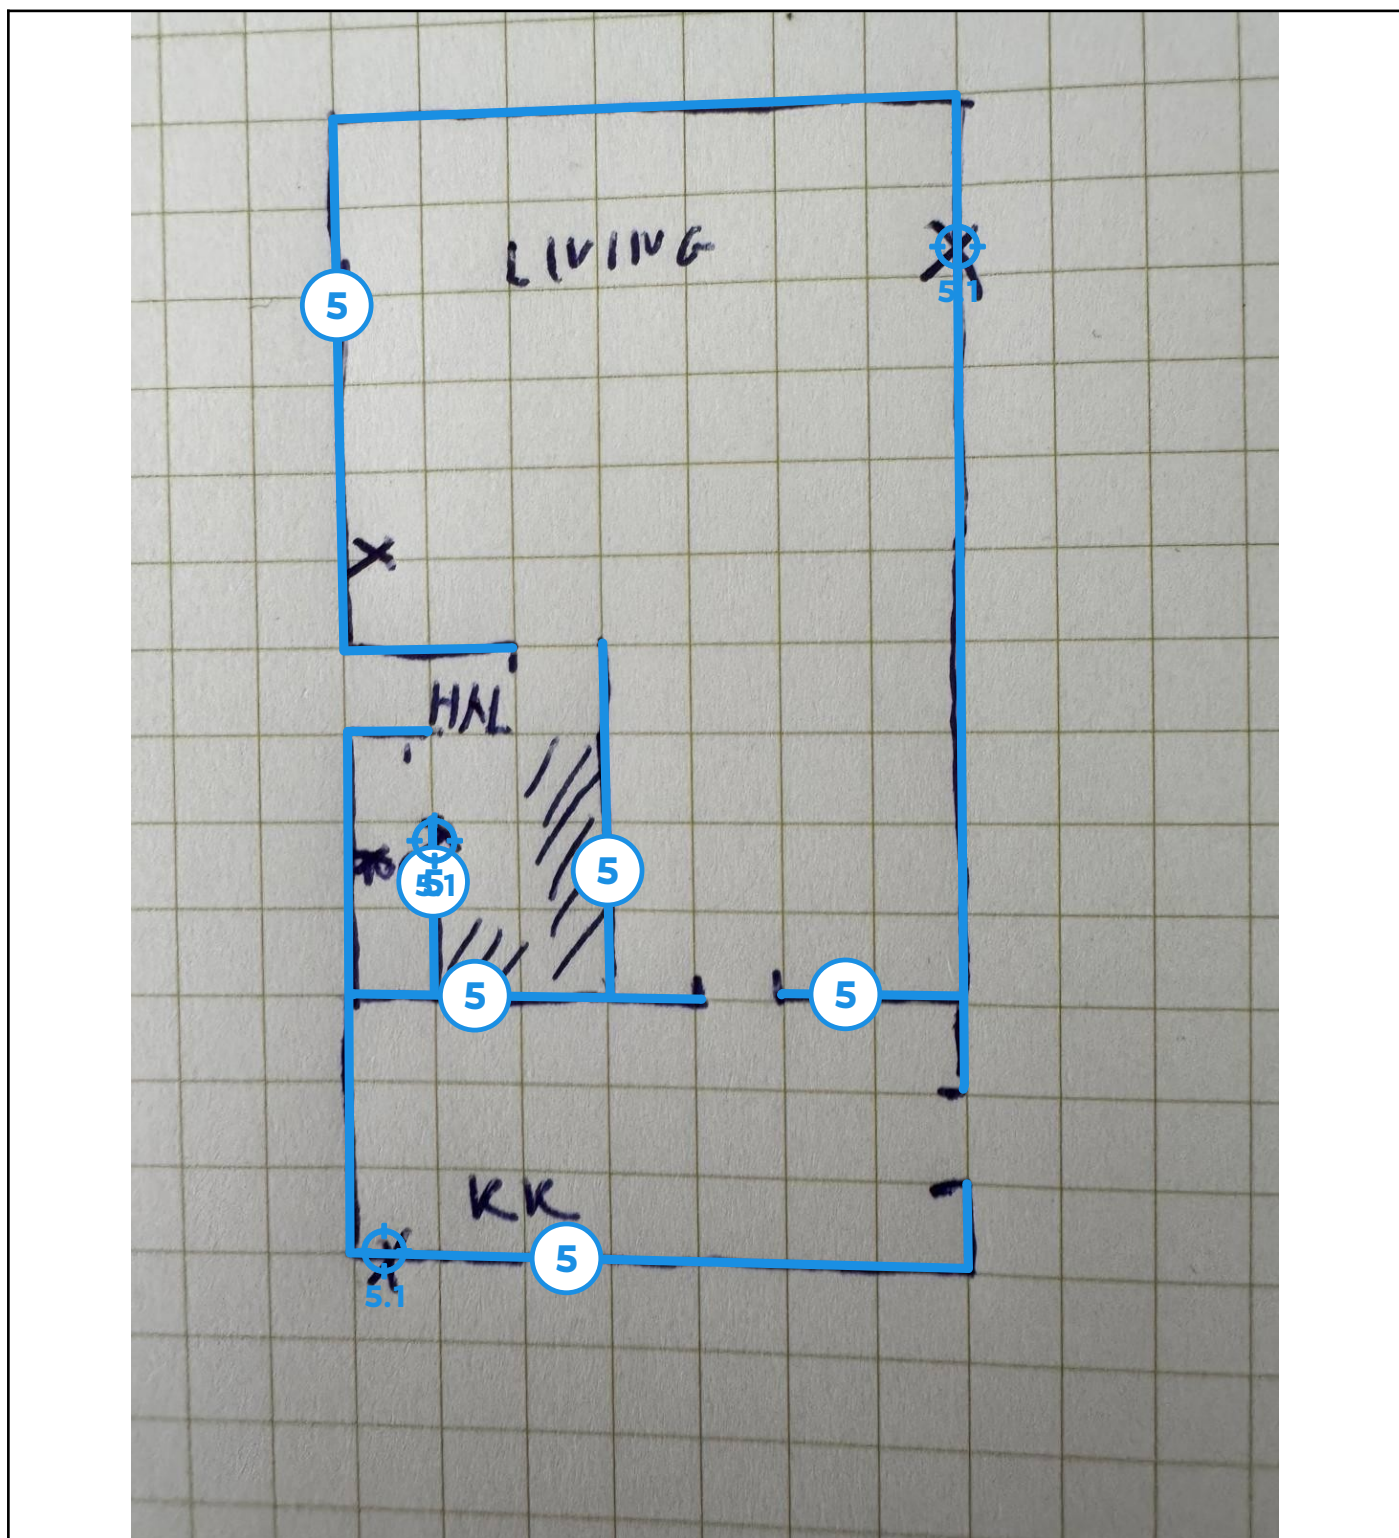
Plan 1.4: Gelijkvloers

Beschrijving	Type	Actie
5. Pleister muren	Geen asbest	-

5.1 Code: Mm01	Mengmonster	-
----------------	-------------	---

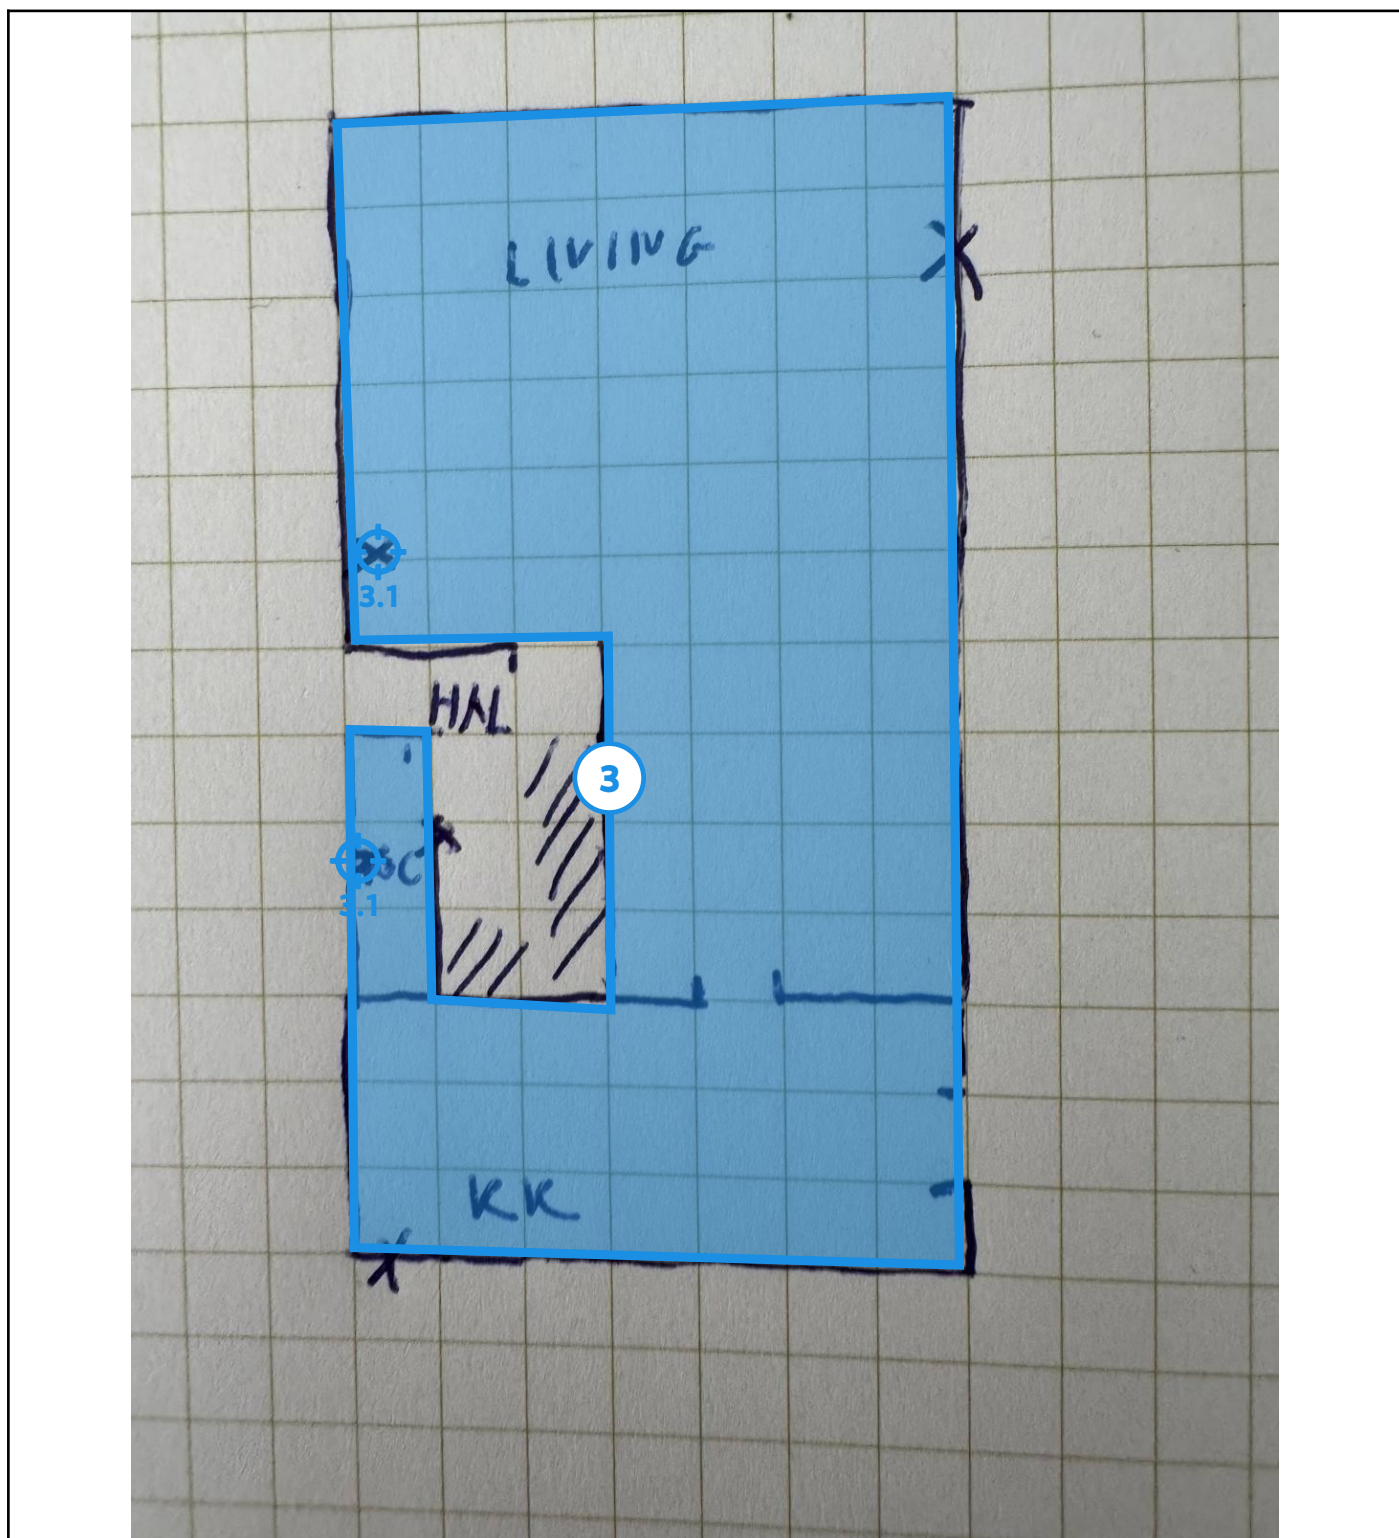
Plan 1.5: Gelijkvloers

Beschrijving	Type	Actie
3. Pleister plafond	Geen asbest	-

3.1 Code: Mm02	Mengmonster	-
----------------	-------------	---

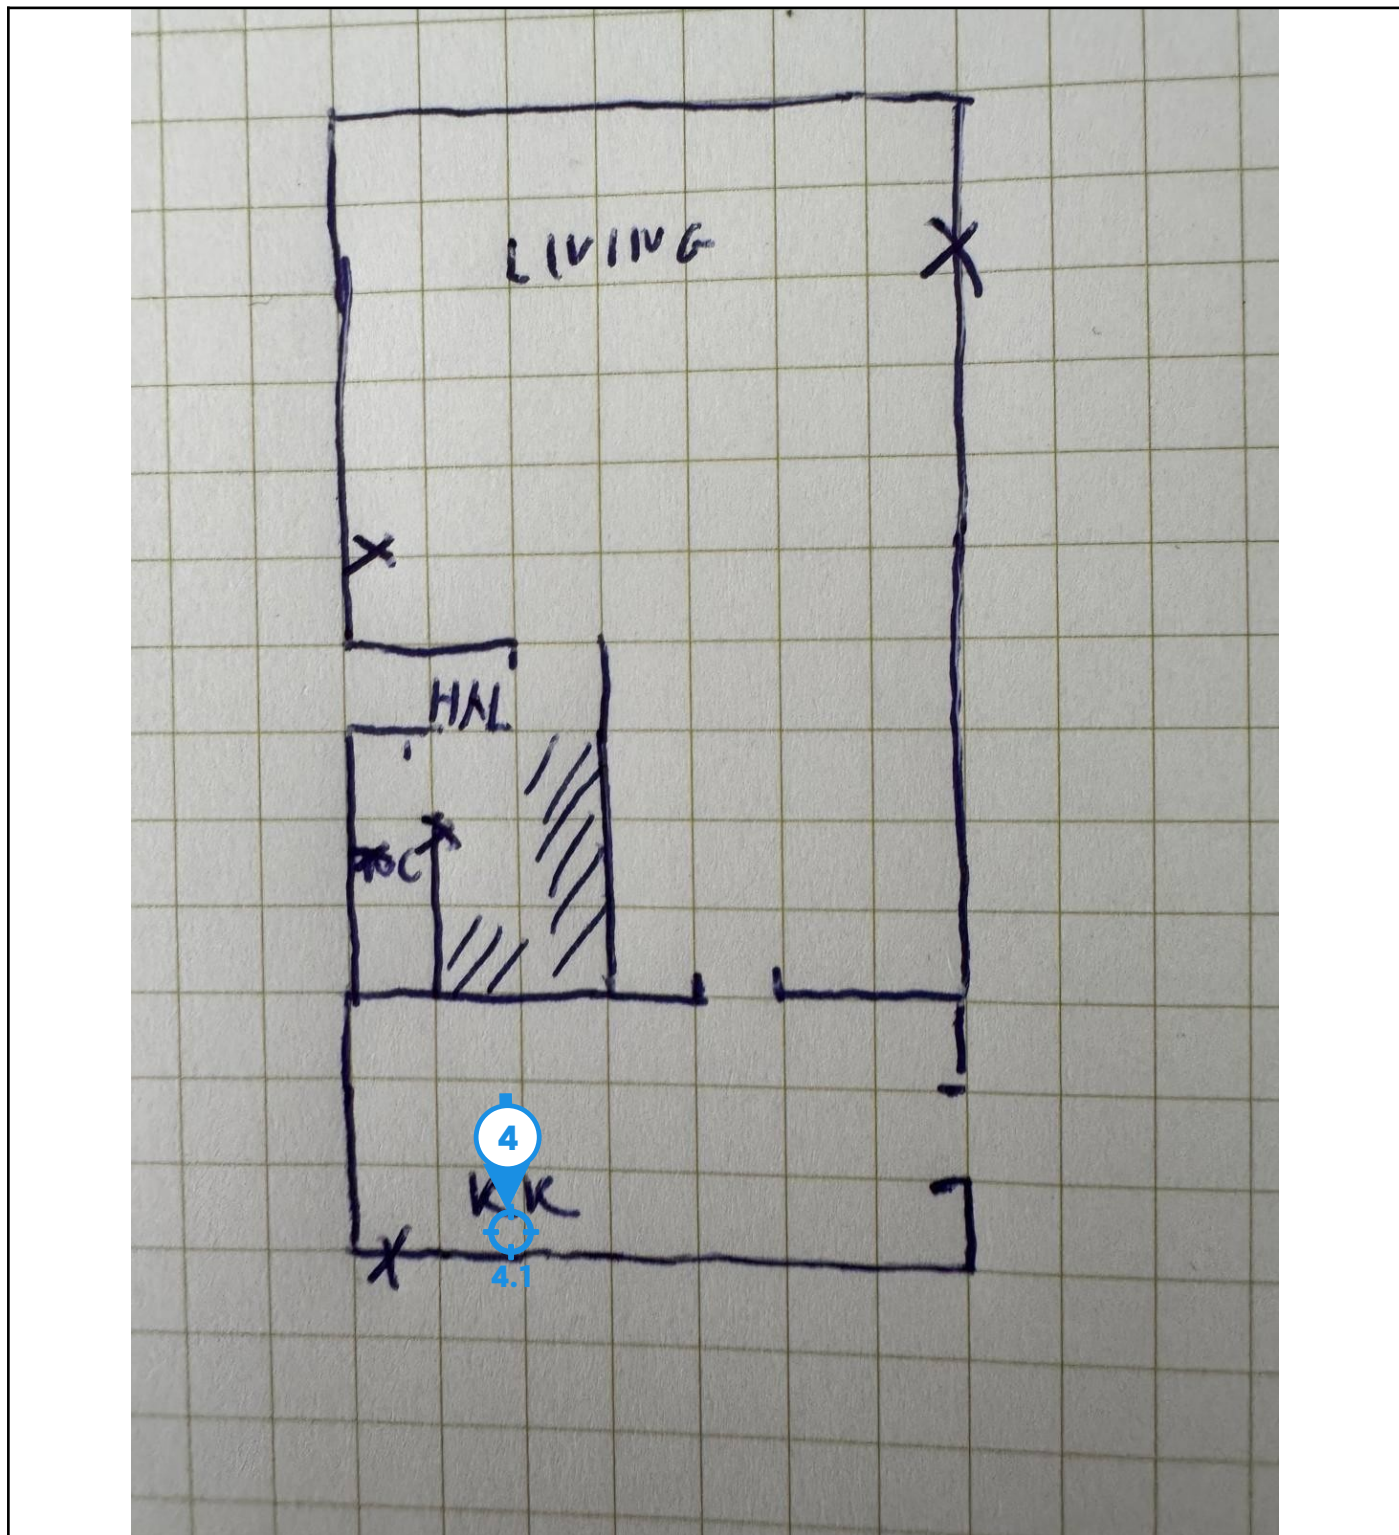
Plan 1.6: Gelijkvloers

Beschrijving	Type	Actie
4. Antidreunplaat	Geen asbest	-

4.1 Code: Mm03	Puntmonster	-
----------------	-------------	---

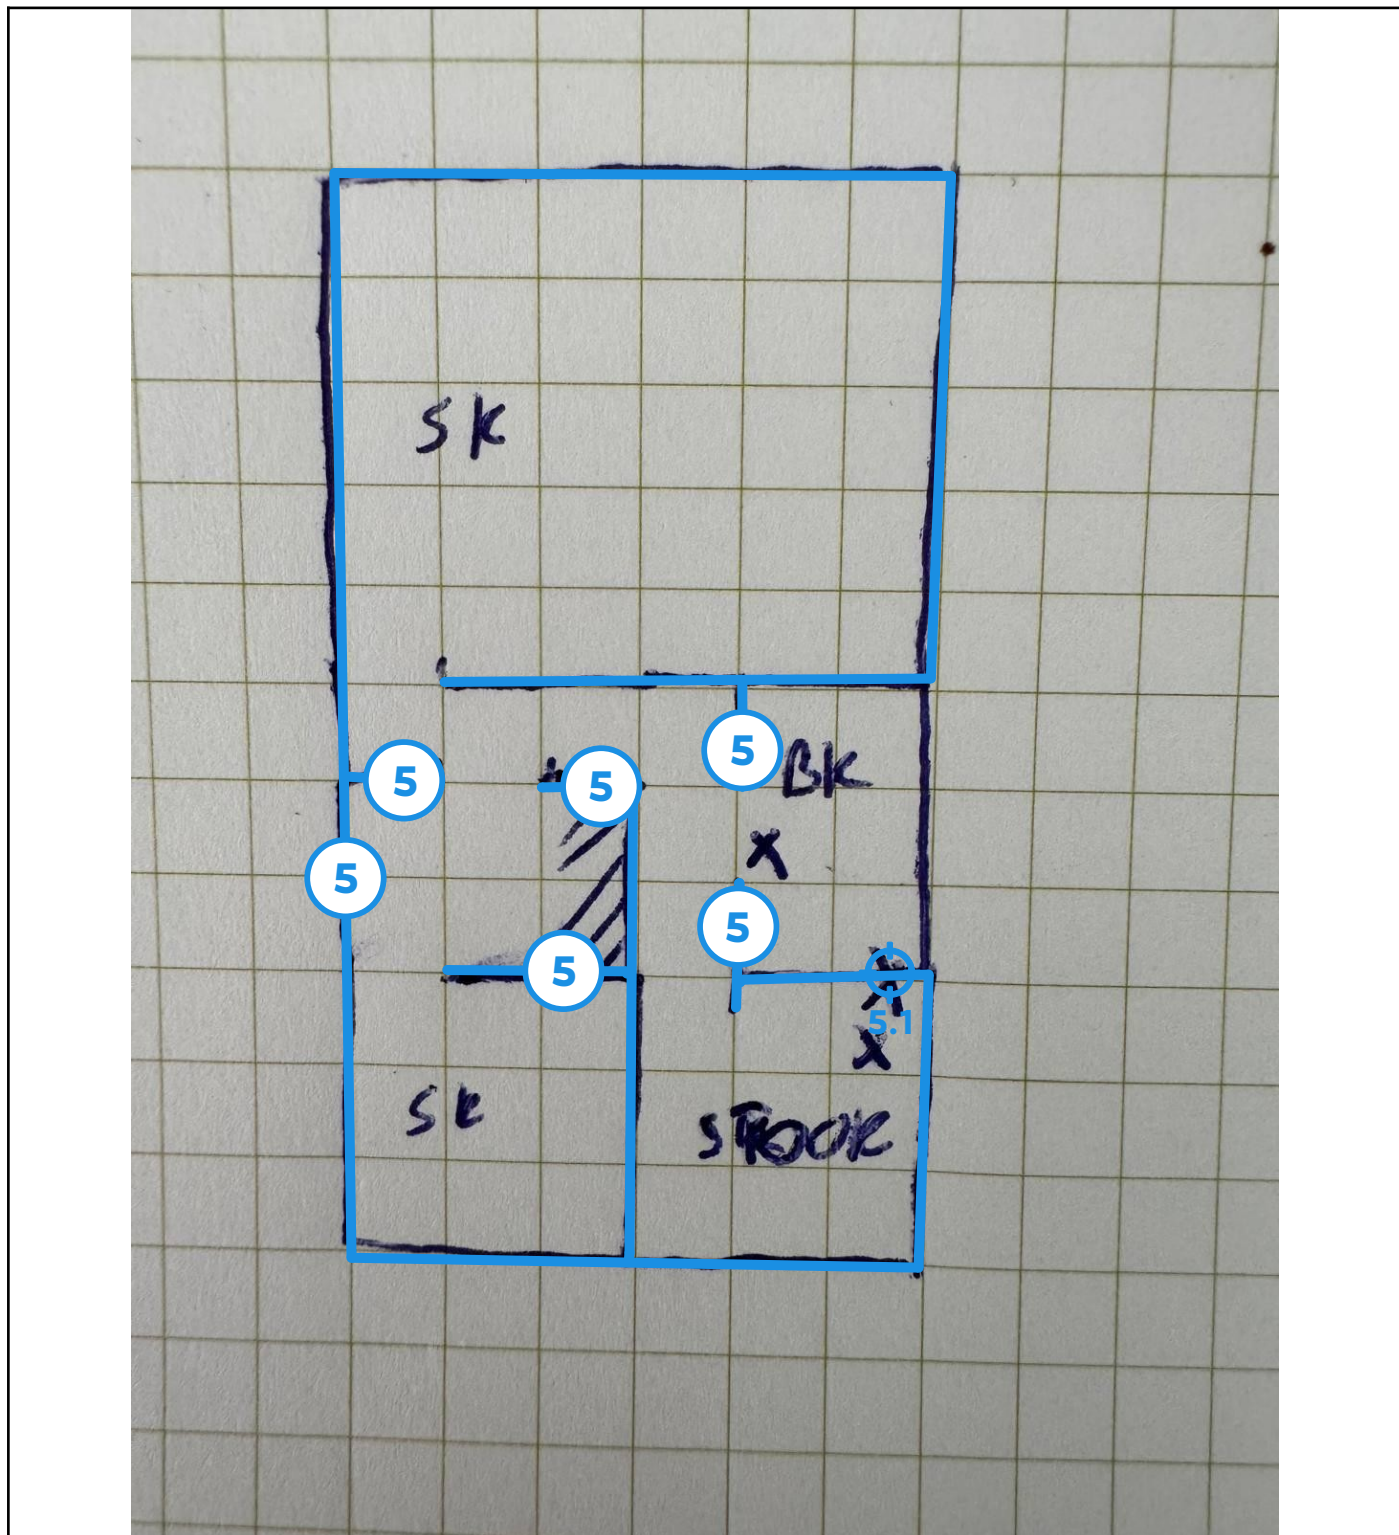
Plan 1.7: Kelder

Beschrijving	Type	Actie
5. Pleister muren	Geen asbest	-

5.1 Code: Mm01	Mengmonster	-
----------------	-------------	---

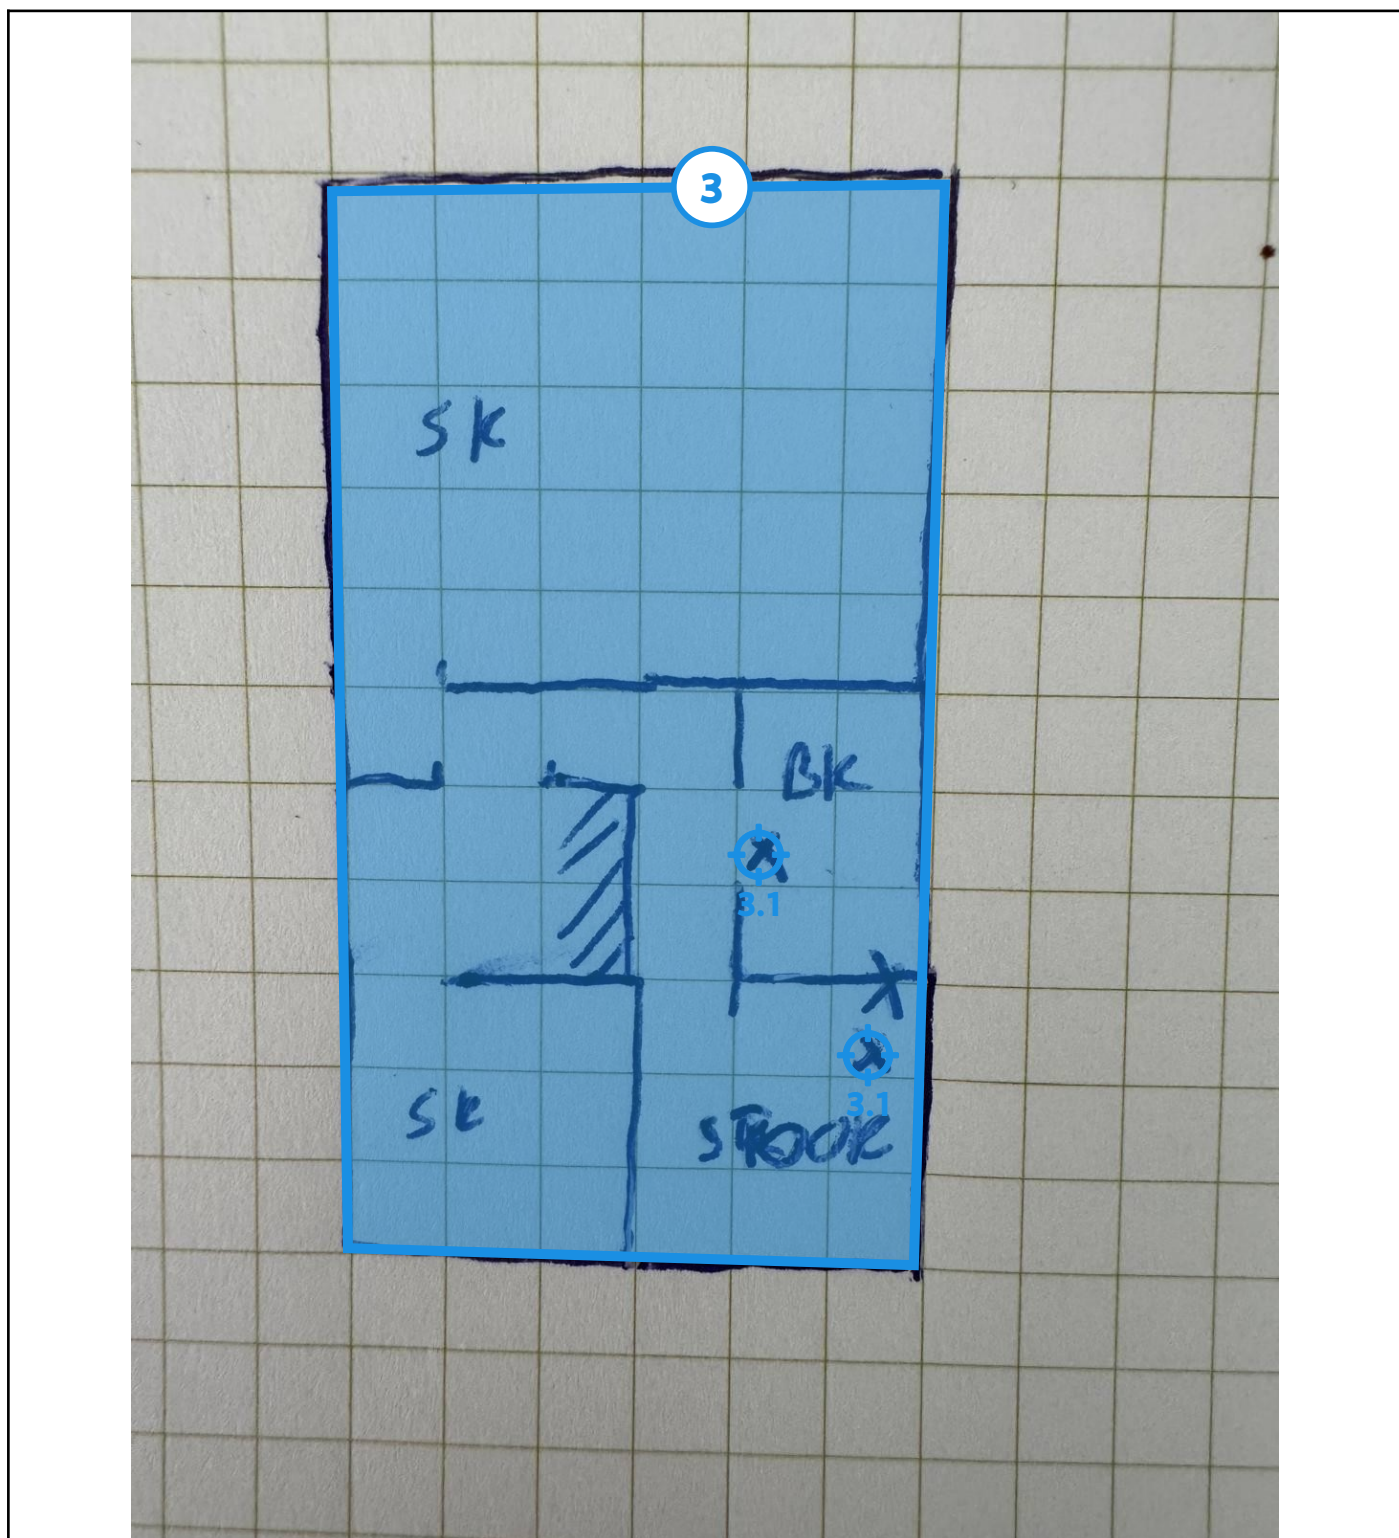
Plan 1.8: Kelder

Beschrijving	Type	Actie
3. Pleister plafond	Geen asbest	-
