# Asbestinventarisatetest

Zwaluwenstraat 42, 8400 Oostende

Attestnummer : 20231211-000344.000

Uitgegeven op : 11.12.2023

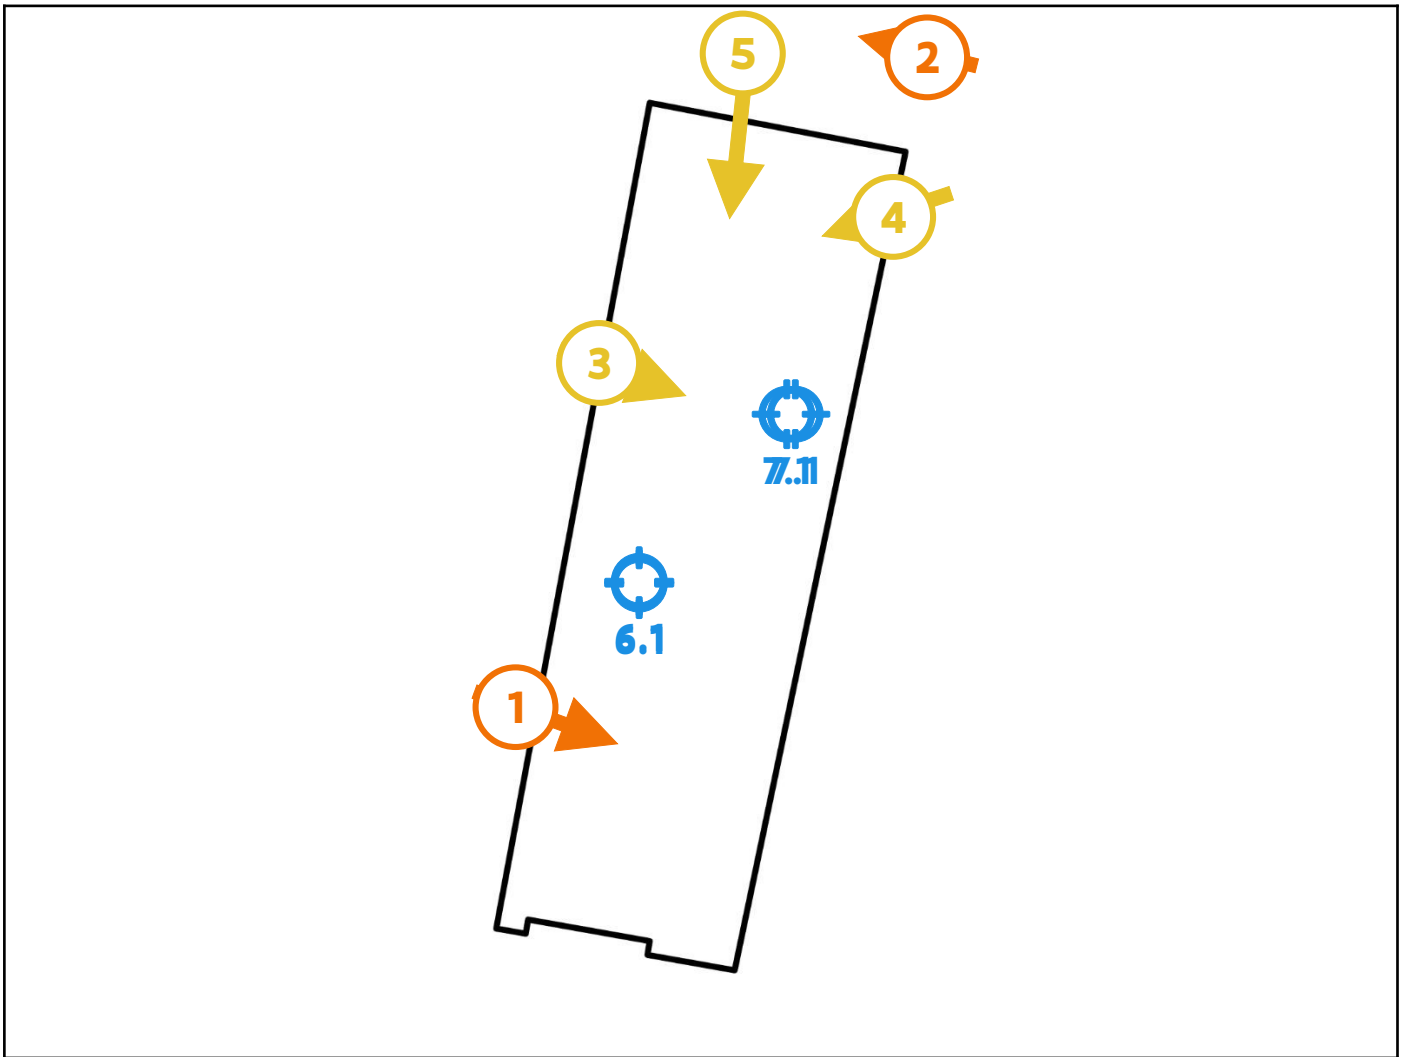
## Plan 1.1: Hoofdgebouw plan

Beschrijving	Type	Actie
1. Mastiek	Asbestmateriaal	Verwijderen
2. Golfplaten	Asbestmateriaal	Verwijderen
3. Roofing	Asbestmateriaal	Zorgvuldig beheren
4. Bakeliet	Asbestmateriaal	Zorgvuldig beheren
5. Cement buis	Asbestmateriaal	Zorgvuldig beheren
6. Pleister muren	Geen asbest	-
6.1 Code: 231311_1	Mengmonster	-
