# Asbestinventarisatetest

Tulpstraat 46/2E verd, 2060 Antwerpen

Attestnummer : 20251125-000023.000

Uitgegeven op : 25.11.2025

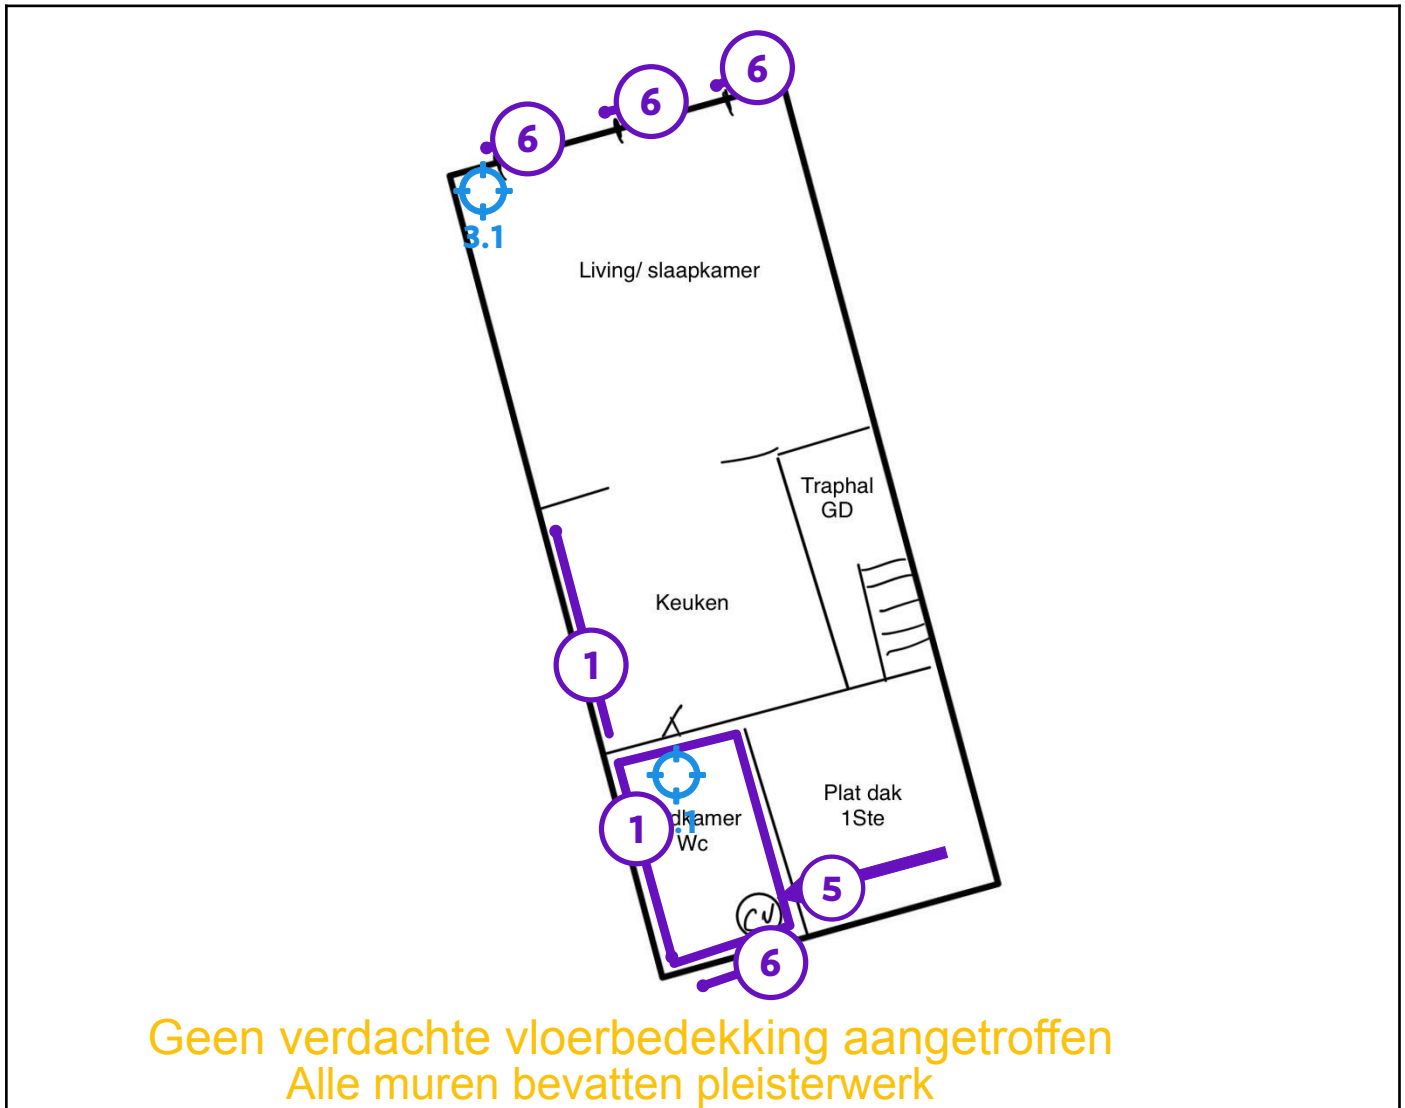
## Plan 1.1: Appartement tweede verdieping

Beschrijving	Type	Actie
1. Tegelijm achter wandtegels & plinten	Advies	-
2. Vloerbekleding - Niet verdacht	Advies	-
3. Pleisterwerk wanden	Geen asbest	-
3.1 Code: M01	Mengmonster	-
5. Materialen aan de stookketel(dichtingen, isol mat,...) niet verdacht	Overige ruimte of materiaal	-

6. Afdichtingsmateriaal (mastiek,kit,...) aan schrijnwerk - Niet verdacht	Overige ruimte of materiaal	-
---	-----------------------------	---

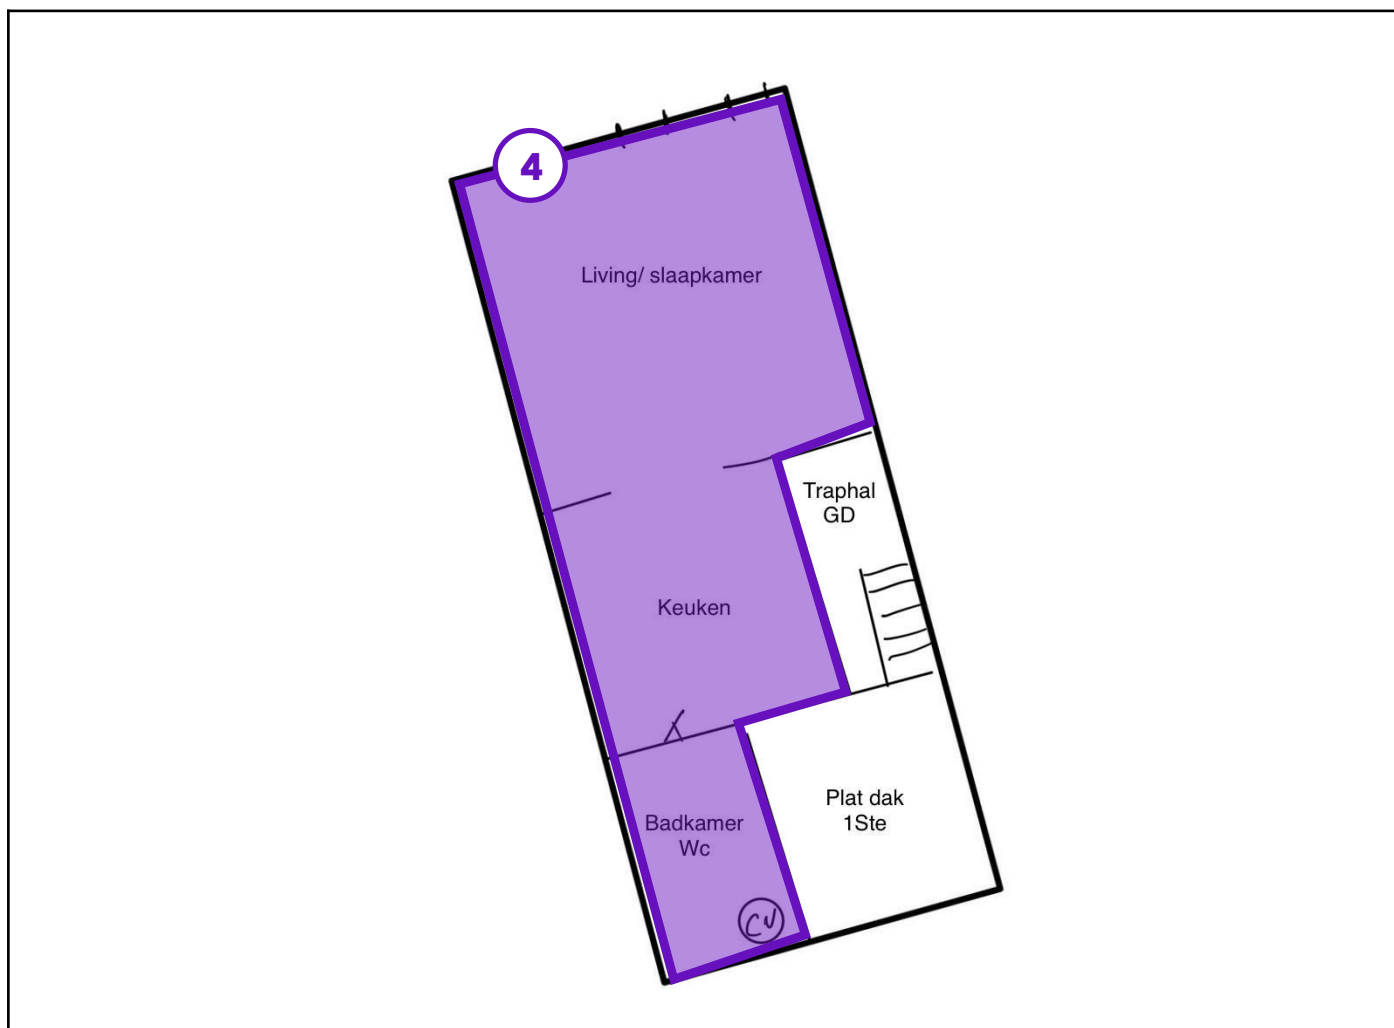
## Plan 1.2: Appartement tweede verdieping

Beschrijving	Type	Actie
4. Plafondafwerking in gipskarton/hout/pvc	Overige ruimte of materiaal	-
