Asbestinventarisatetest

Tulpstraat 46/3E verd, 2060 Antwerpen

Attestnummer : 20251125-000022.000

Uitgegeven op : 25.11.2025

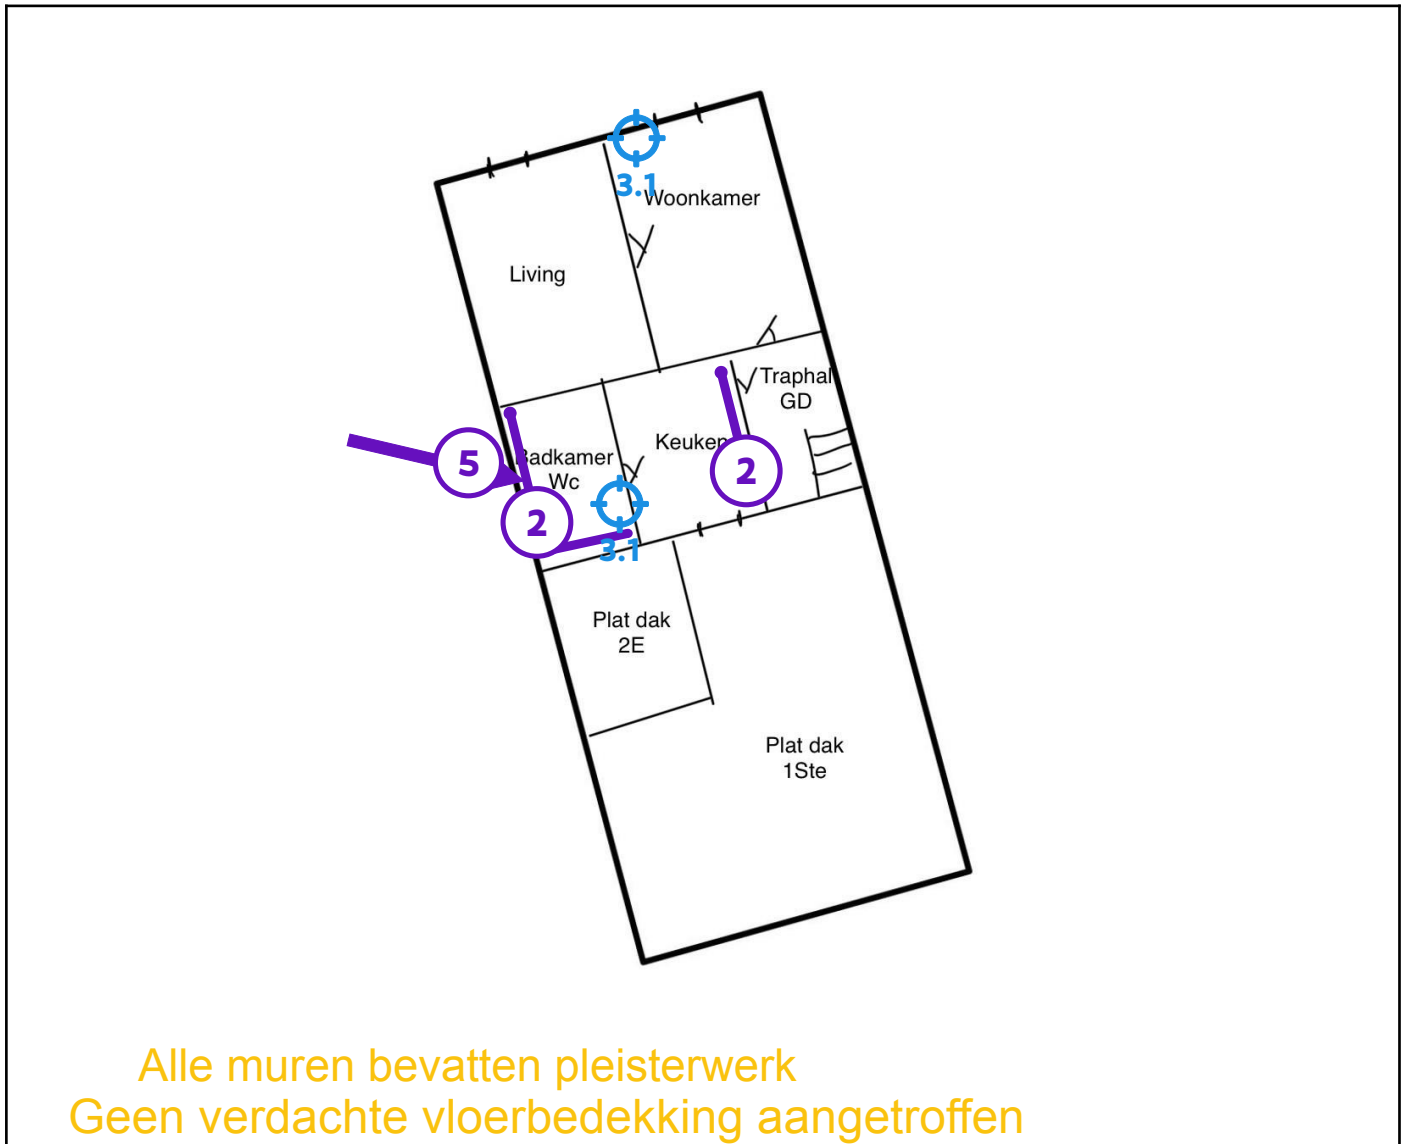
Plan 1.1: Appartement 3e

Beschrijving	Type	Actie
1. Vloerbekleding - Niet verdacht	Advies	-
2. Tegellijn achter wandtegels & plinten	Advies	-
3. Pleisterwerk wanden	Geen asbest	-
3.1 Code: M01	Mengmonster	-
5. Afdichtingsmaterialen aan stookinstallatie	Overige ruimte of materiaal	-

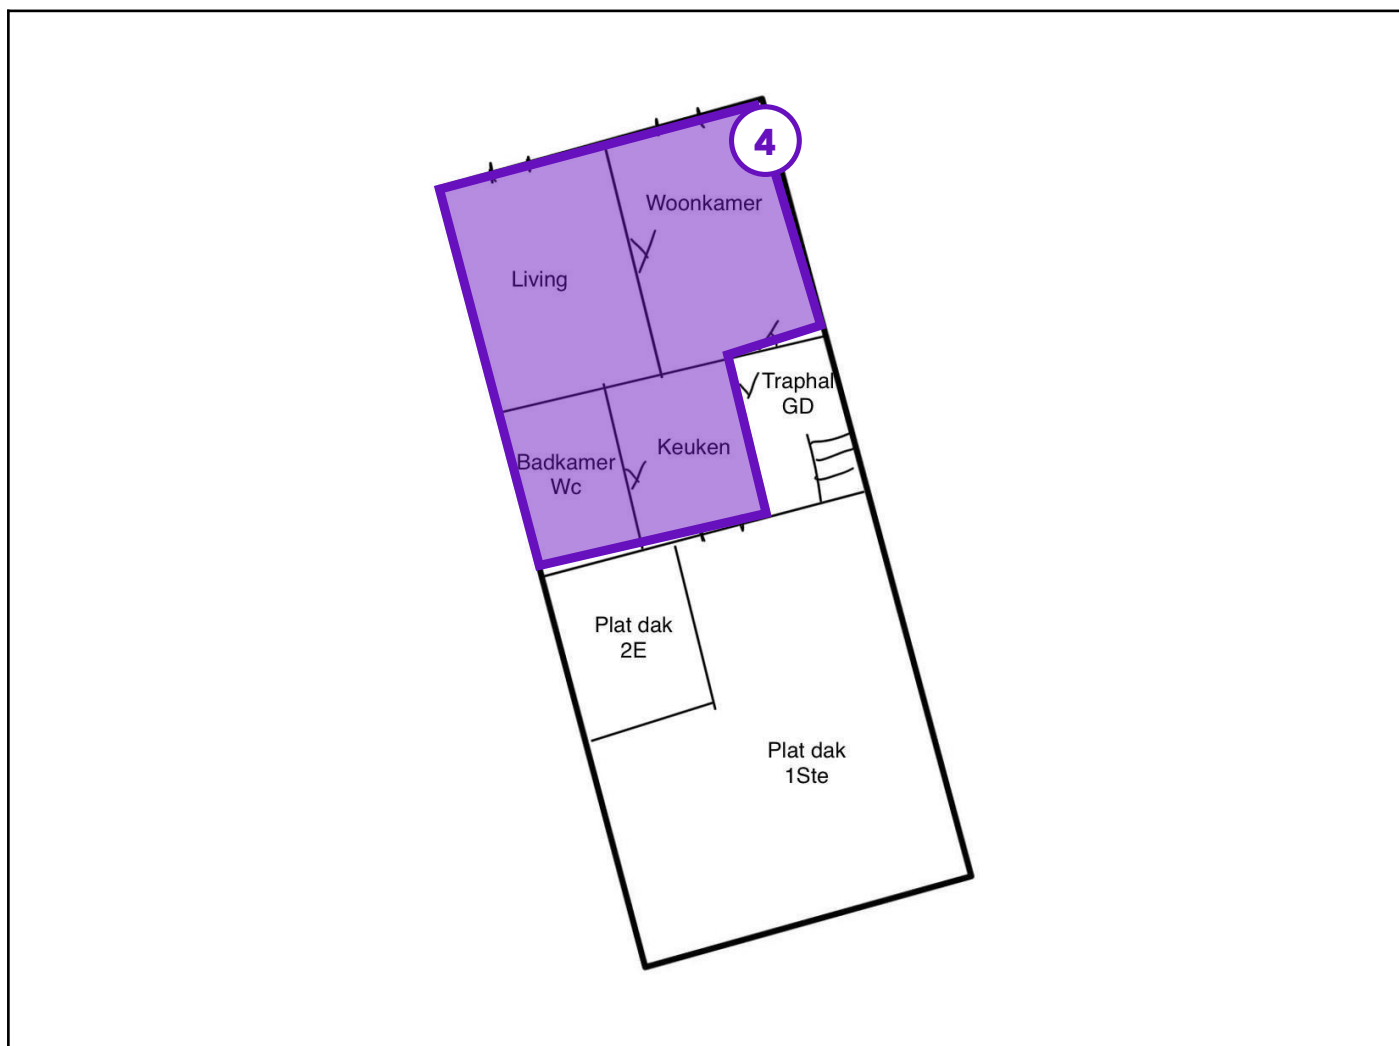
Plan 1.2: Appartement 3e

Beschrijving	Type	Actie
4. Plafondafwerking in gipskarton/hout/pvc	Overige ruimte of materiaal	-

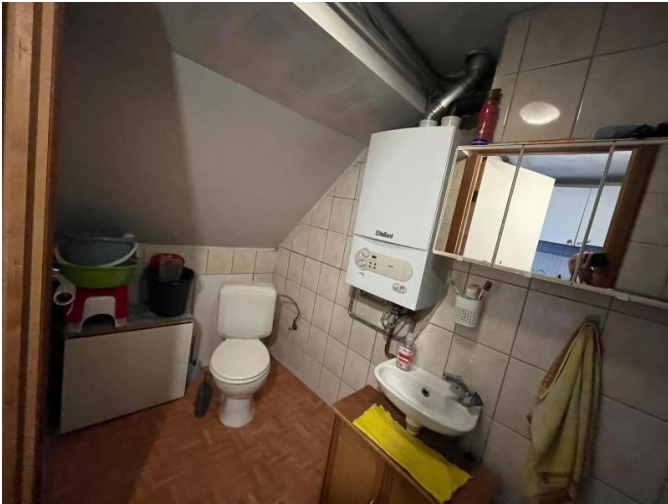
Situeringfoto

Fiche 5: Afdichtingsmaterialen aan stookinstallatie
