# Asbestinventarisatetest

Tulpstraat 48, 2060 Antwerpen  
Gemeenschappelijke delen

Attestnummer : 20251204-000118.000

Uitgegeven op : 04.12.2025

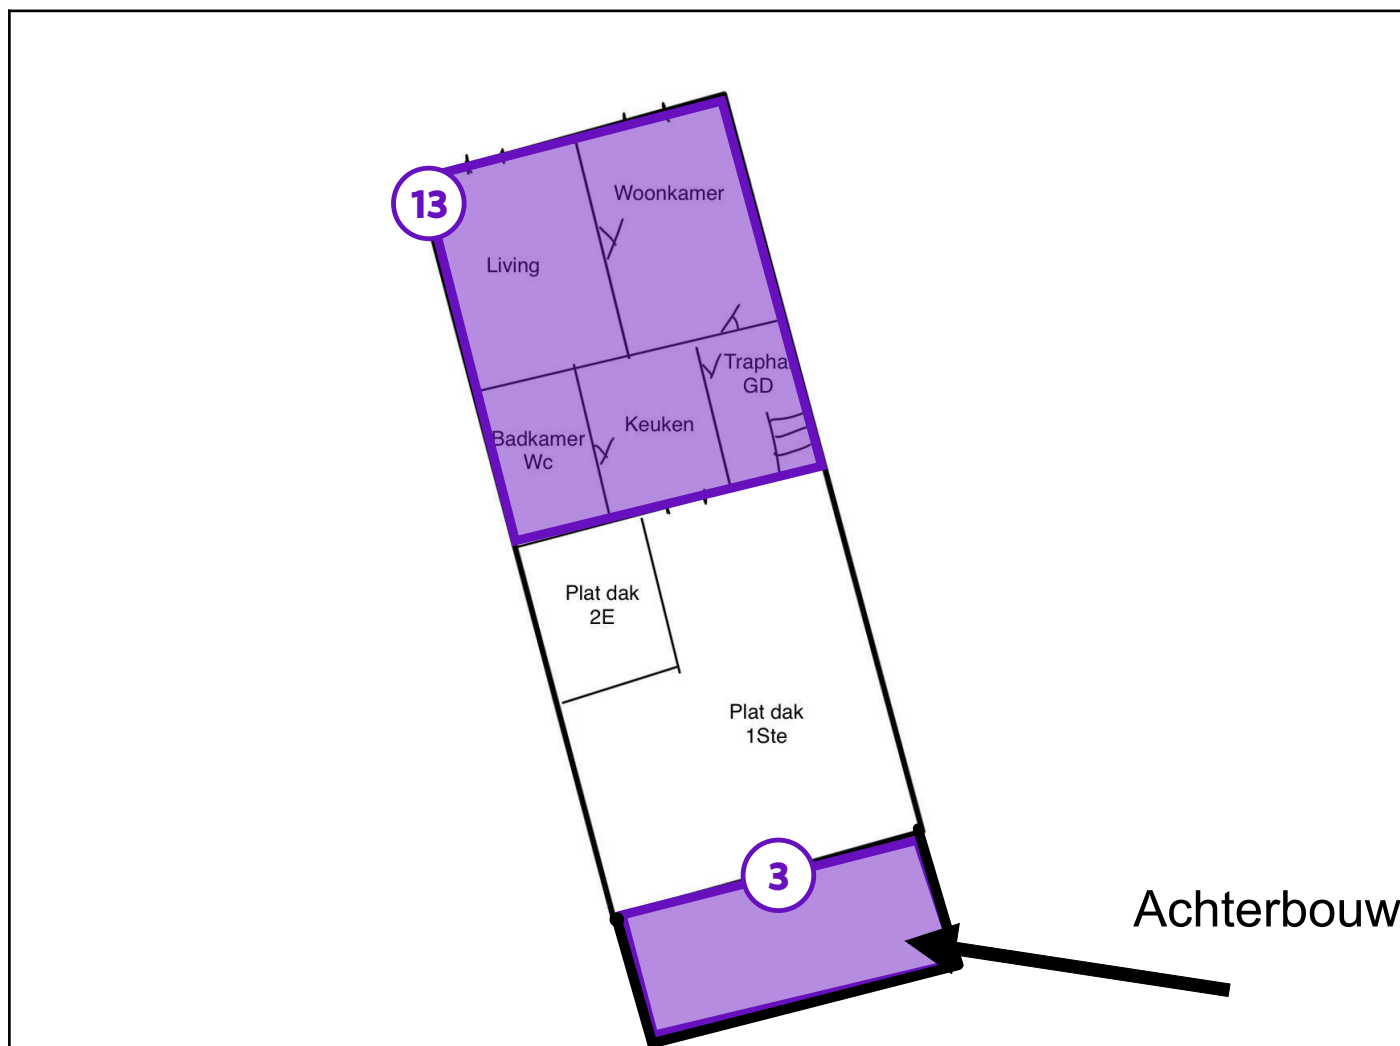
## Plan 1.2: Onderdak

Beschrijving	Type	Actie
3. Onderdak achterbouw	Beperking	-
13. Onderdak - niet verdacht	Overige ruimte of materiaal	-

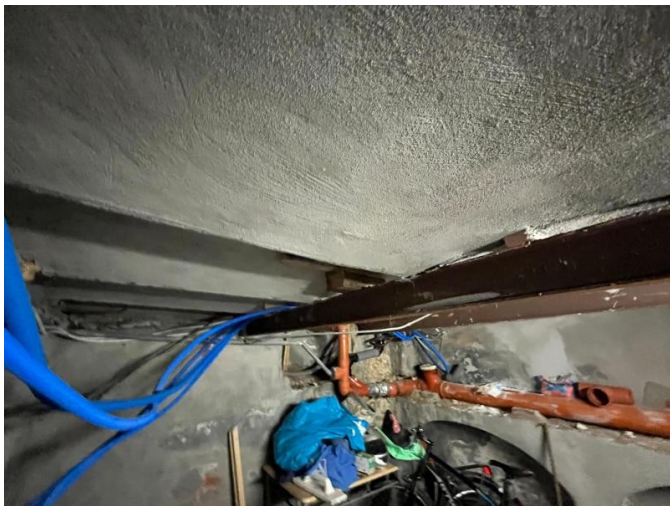
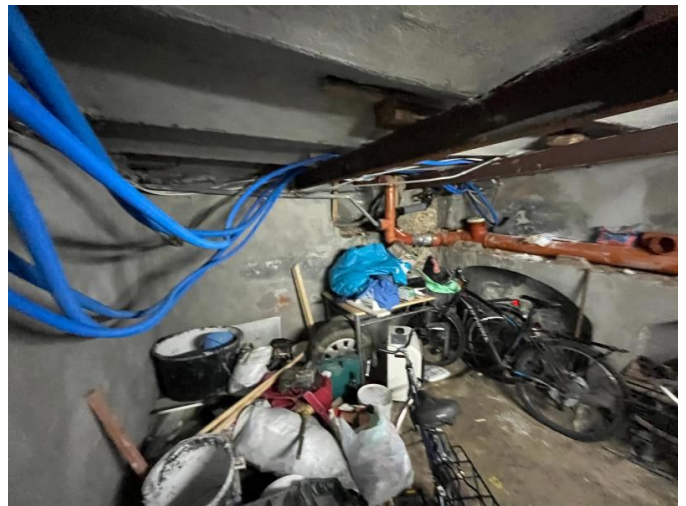
## Fiche 9: Leidingisolatie - niet verdacht

Beschrijving	Notitie	Terug te vinden op plannen
Fiche 9: Leidingisolatie - niet verdacht	De aanwezige leidingisolatie is niet asbest verdacht.	Plan 1.11: Kelder
Fiche 10: Dakbedekking Hoofdbouw + achterbouw- niet verdacht	Geen verdacht materiaal aangetroffen als dakbedekking.	Plan 1.1: Daken

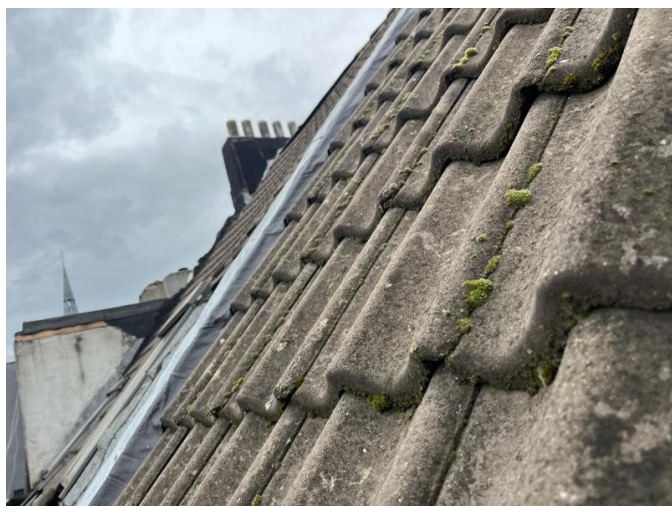
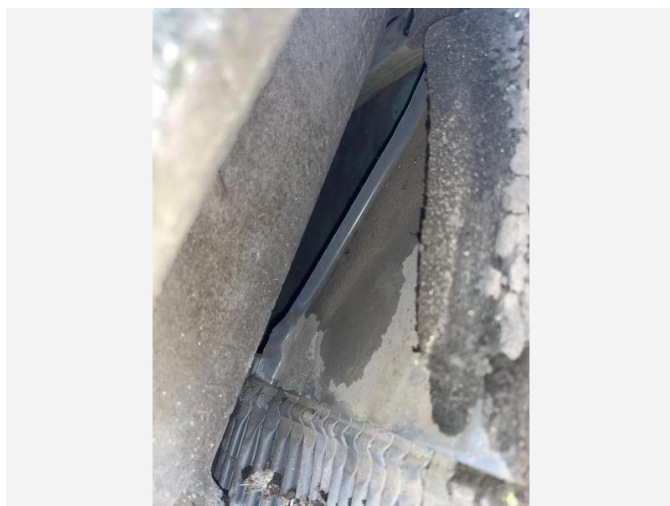
### Fiche 13: Onderdak - niet verdacht

Beschrijving	Notitie	Terug te vinden op plannen
Fiche 11: Afdichtingsmateriaal (mastiek,kit,...) aan schrijnwerk - Niet verdacht	Geen verdachte kit aangetroffen aan.	Plan 1.9: Gelijkvloers
Fiche 12: Liftinfrastructuur - niet aanwezig		-
Fiche 13: Onderdak - niet verdacht	De materialen onder de dakbedekking (onderdak,...) zijn niet asbest verdacht.	Plan 1.2: Onderdak
Fiche 14: Materialen aan de stookketel(dichtingen, isol mat,...) niet aanwezig	Geen collectieve stookinstallatie aangetroffen. De units beschikken over een privatieve installatie.	-
