# Asbestinventarisatetest

Tulpstraat 46/GLV achter, 2060 Antwerpen

Attestnummer : 20251129-000053.000

Uitgegeven op : 29.11.2025

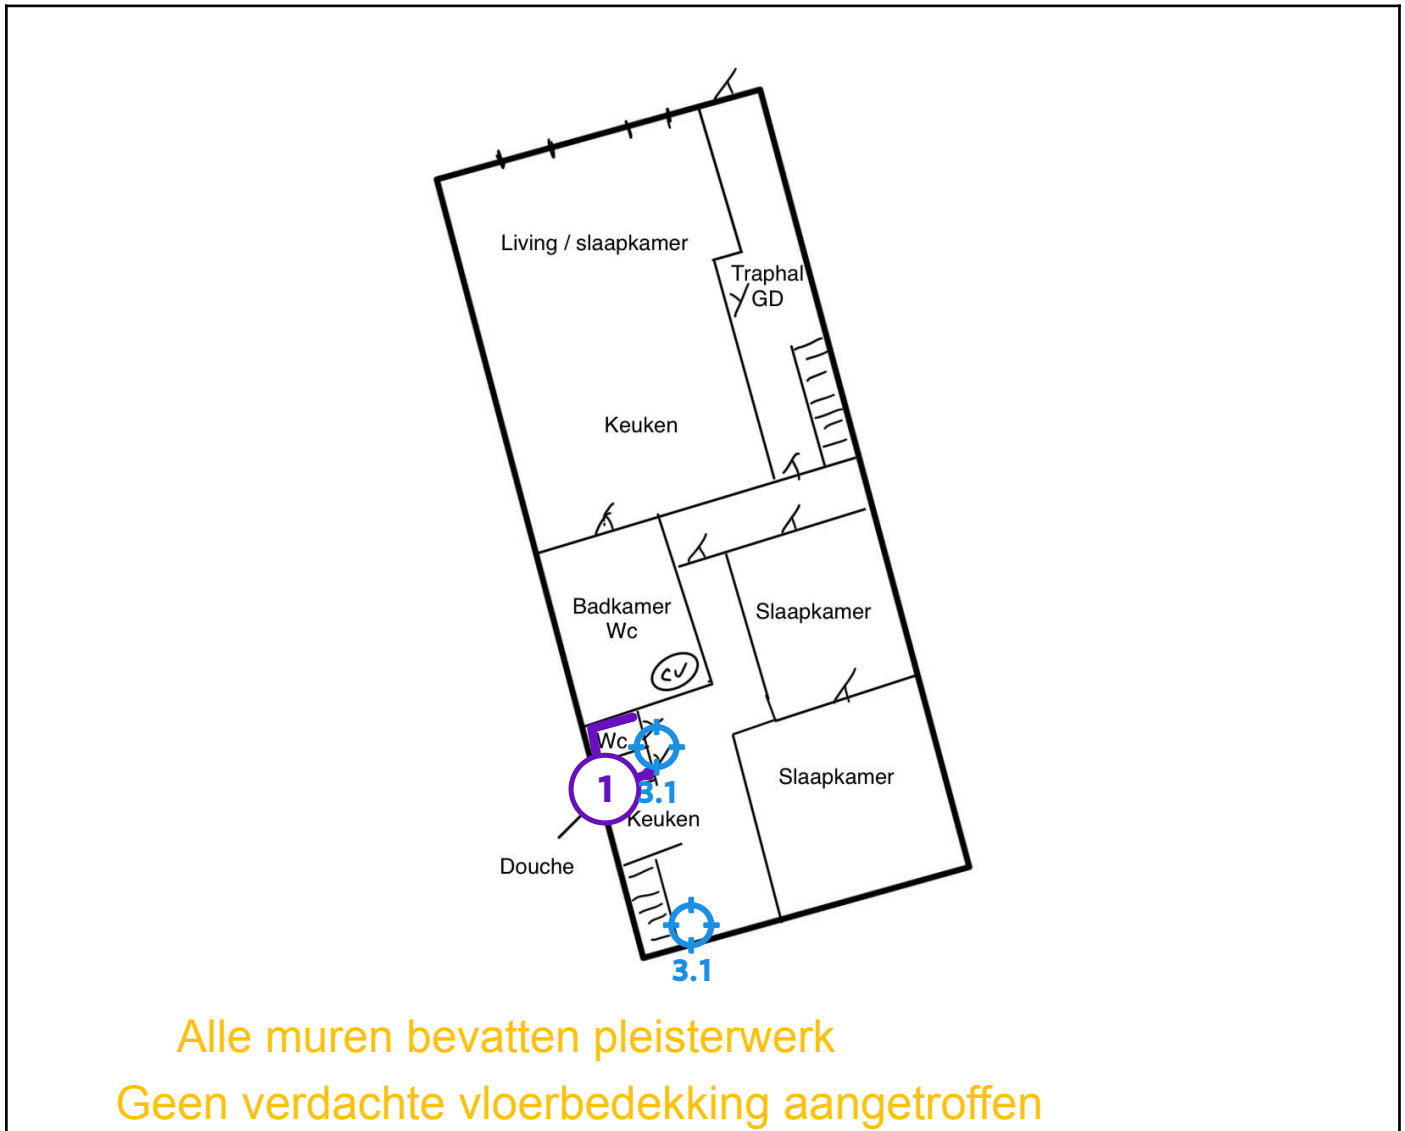
## Plan 1.1: Appartement GLV achter

Beschrijving	Type	Actie
1. Tegellijn achter wandtegels & plinten	Advies	-
2. Vloerbedekking - Niet verdacht	Advies	-
3. Pleisterwerk wanden	Geen asbest	-
3.1 Code: M01	Mengmonster	-

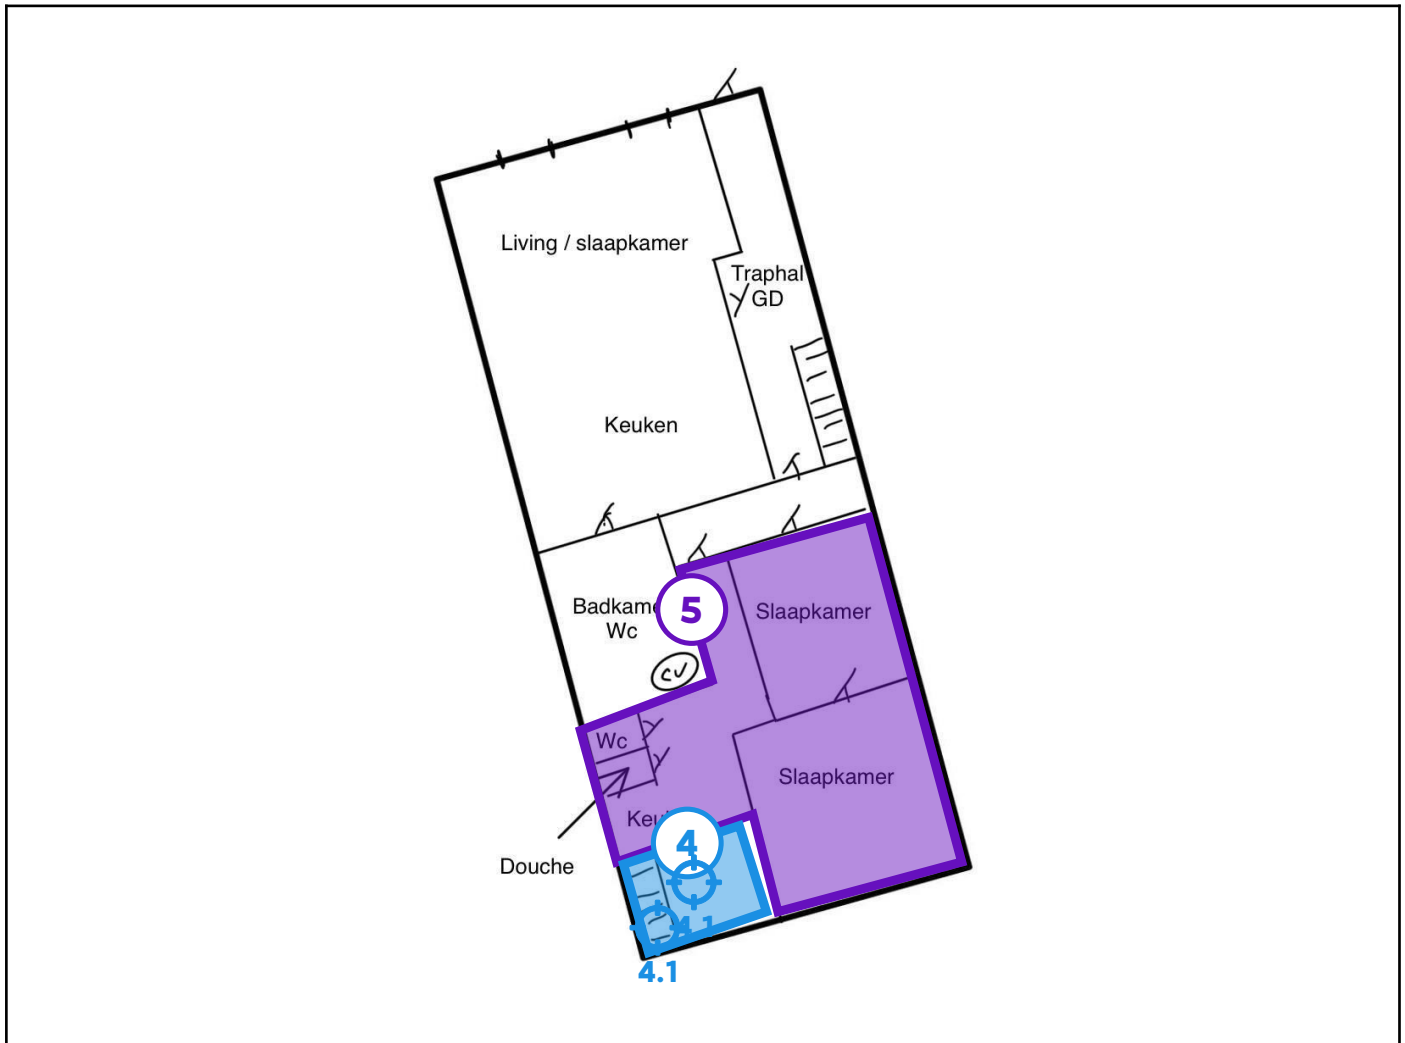
## Plan 1.2: Appartement GLV achter

Beschrijving	Type	Actie
4. Pleisterwerk plafond	Geen asbest	-
4.1 Code: M02	Mengmonster	-
5. Plafondafwerking in gipskarton/hout/pvc	Overige ruimte of materiaal	-

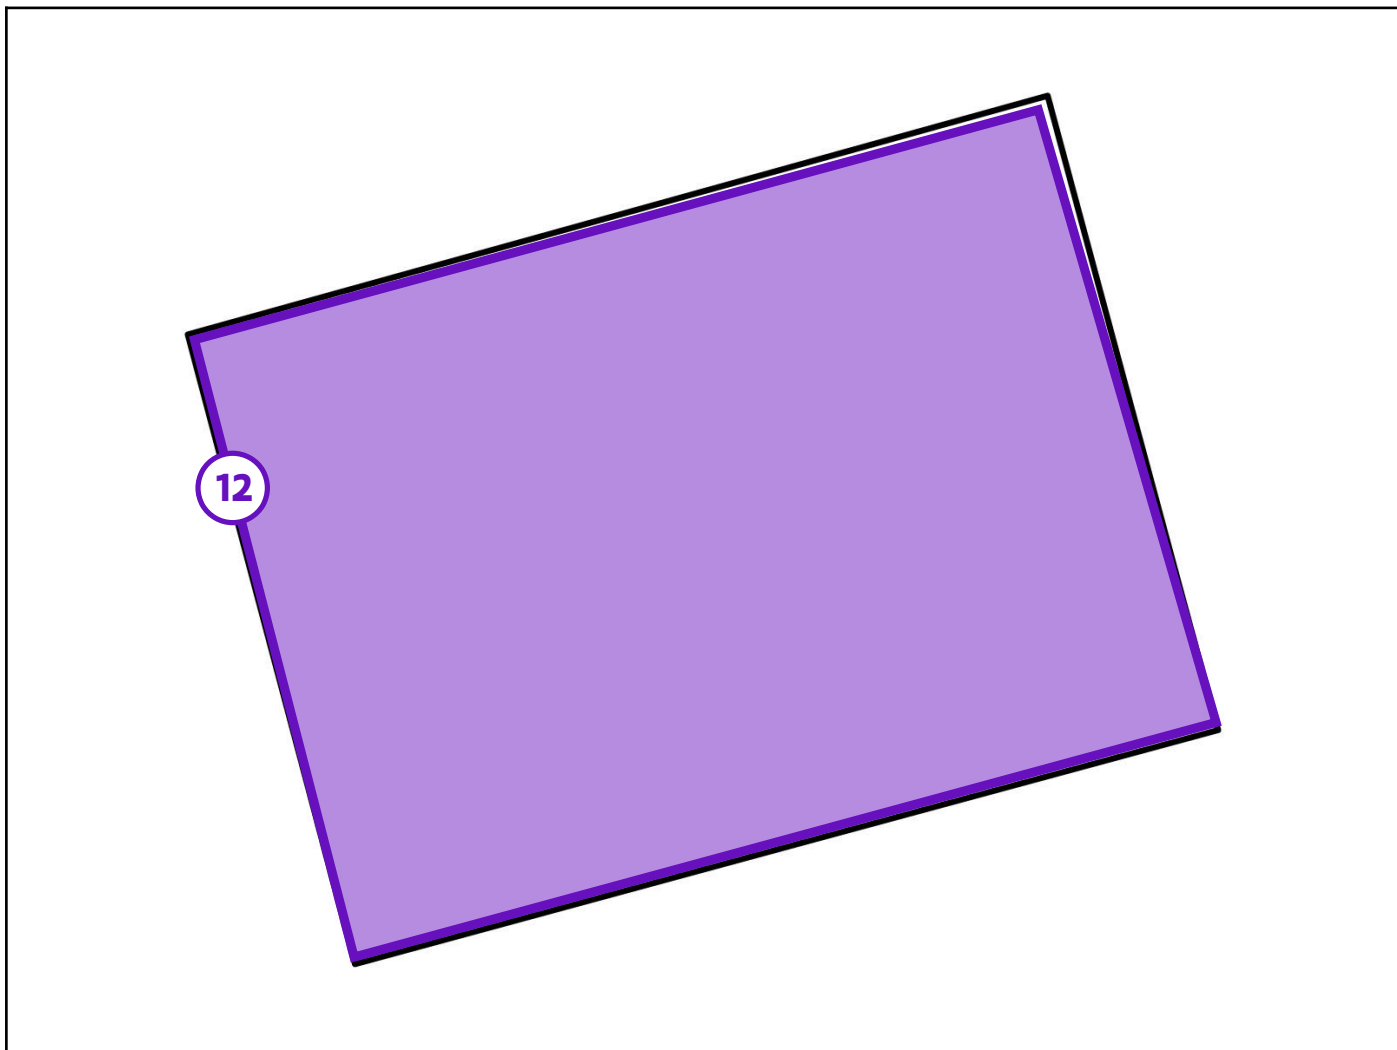
## Plan 2.1: Zolder niet toegankelijk

Beschrijving	Type	Actie
12. Onderdak niet bereikbaar	Overige ruimte of materiaal	-

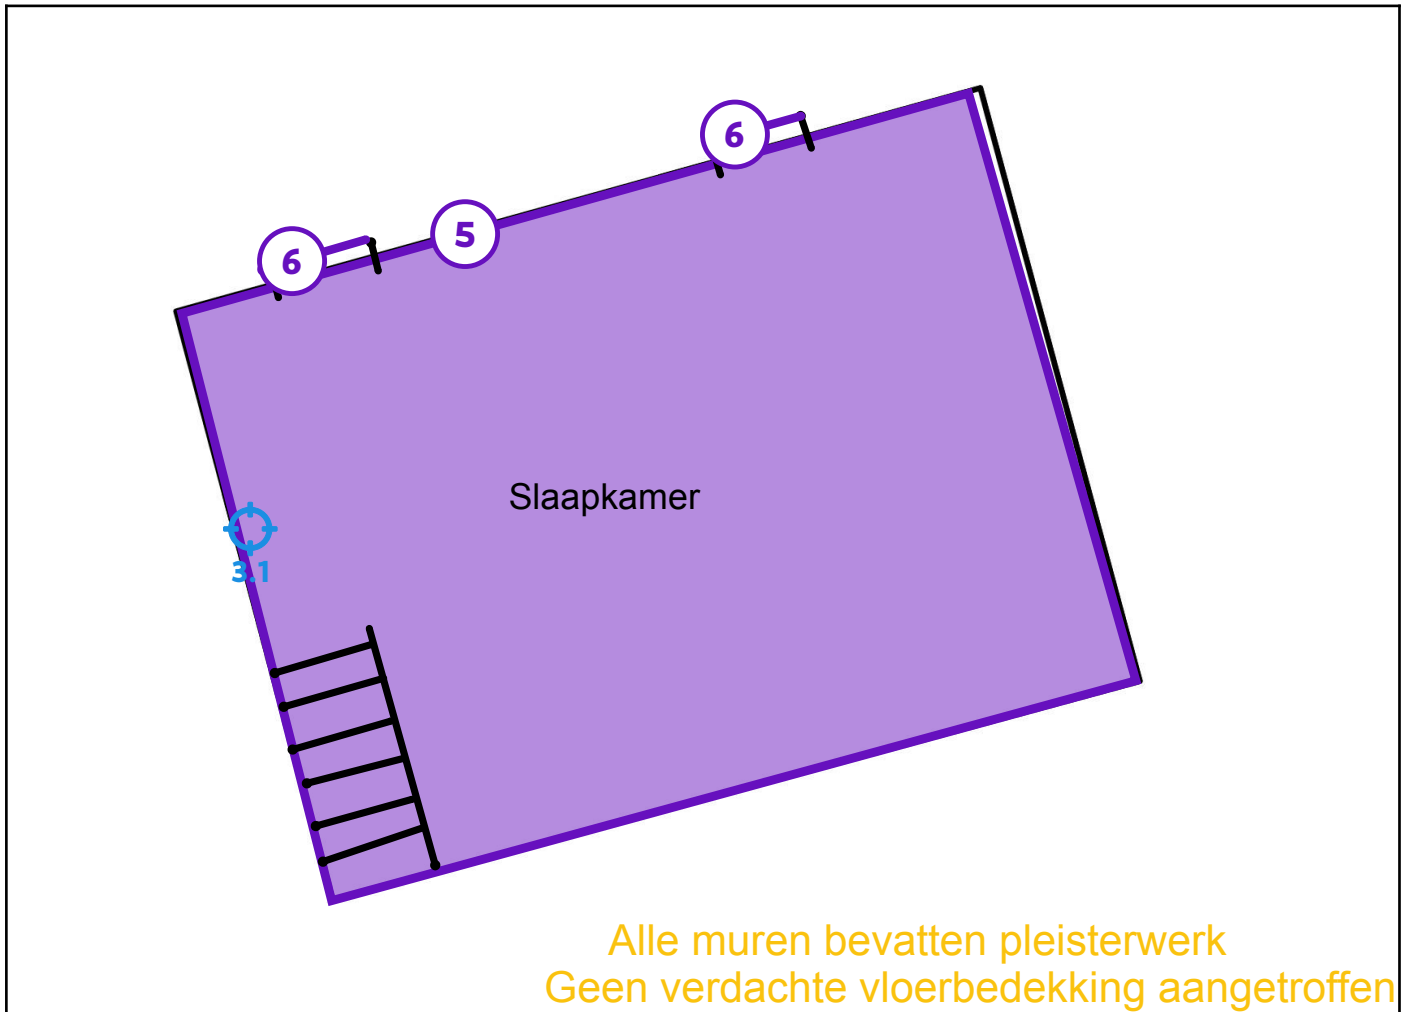
## Plan 2.2: 1Ste verdieping

Beschrijving	Type	Actie
2. Vloerbekleding - Niet verdacht	Advies	-
3. Pleisterwerk wanden	Geen asbest	-
3.1 Code: M01	Mengmonster	-
5. Plafondafwerking in gipskarton/hout/pvc	Overige ruimte of materiaal	-
6. Afdichtingsmateriaal (mastiek,kit,...) aan schrijnwerk - Niet verdacht	Overige ruimte of materiaal	-
