Asbestinventarisatetest

Tulpstraat 46/GLV voor, 2060 Antwerpen

Attestnummer : **20251129-000047.000**

Uitgegeven op : **29.11.2025**

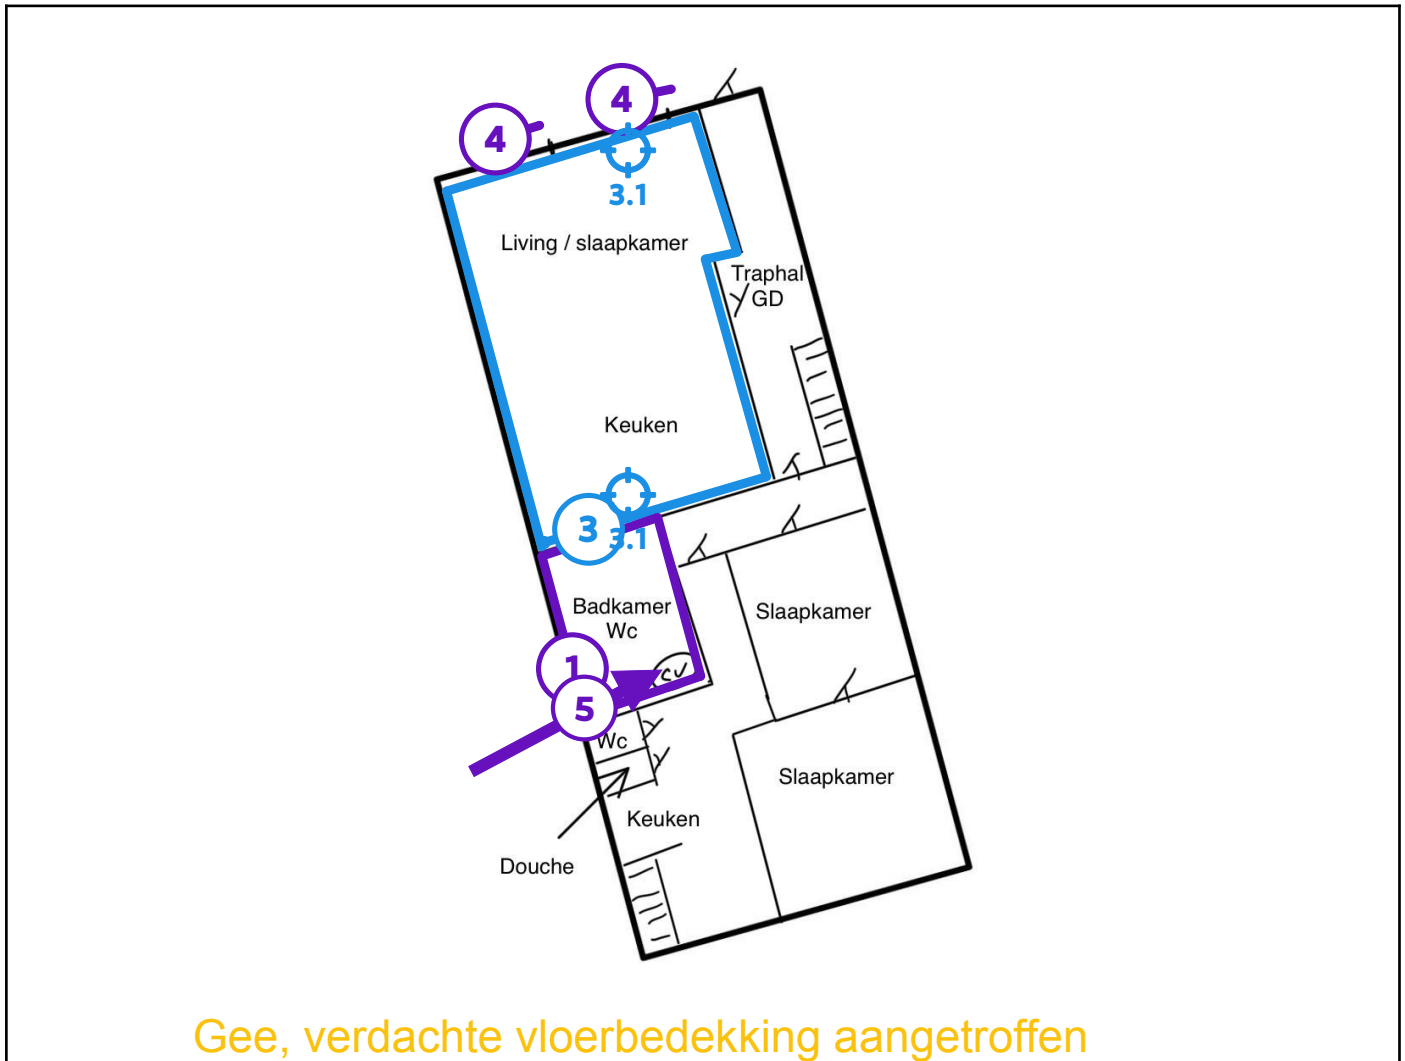
Plan 1.1: Appartement GLV voor

Beschrijving	Type	Actie
1. Tegellijn achter wandtegels & plinten	Advies	-
2. Vloerbekleding - Niet verdacht	Advies	-
3. Pleisterwerk wanden	Geen asbest	-
3.1 Code: M01	Mengmonster	-
4. Afdichtingsmateriaal (mastiek,kit,...) aan schrijnwerk - Niet verdacht	Overige ruimte of materiaal	-

5. Materialen aan de stookketel(dichtingen, isol mat,...) niet verdacht	Overige ruimte of materiaal	-
---	-----------------------------	---

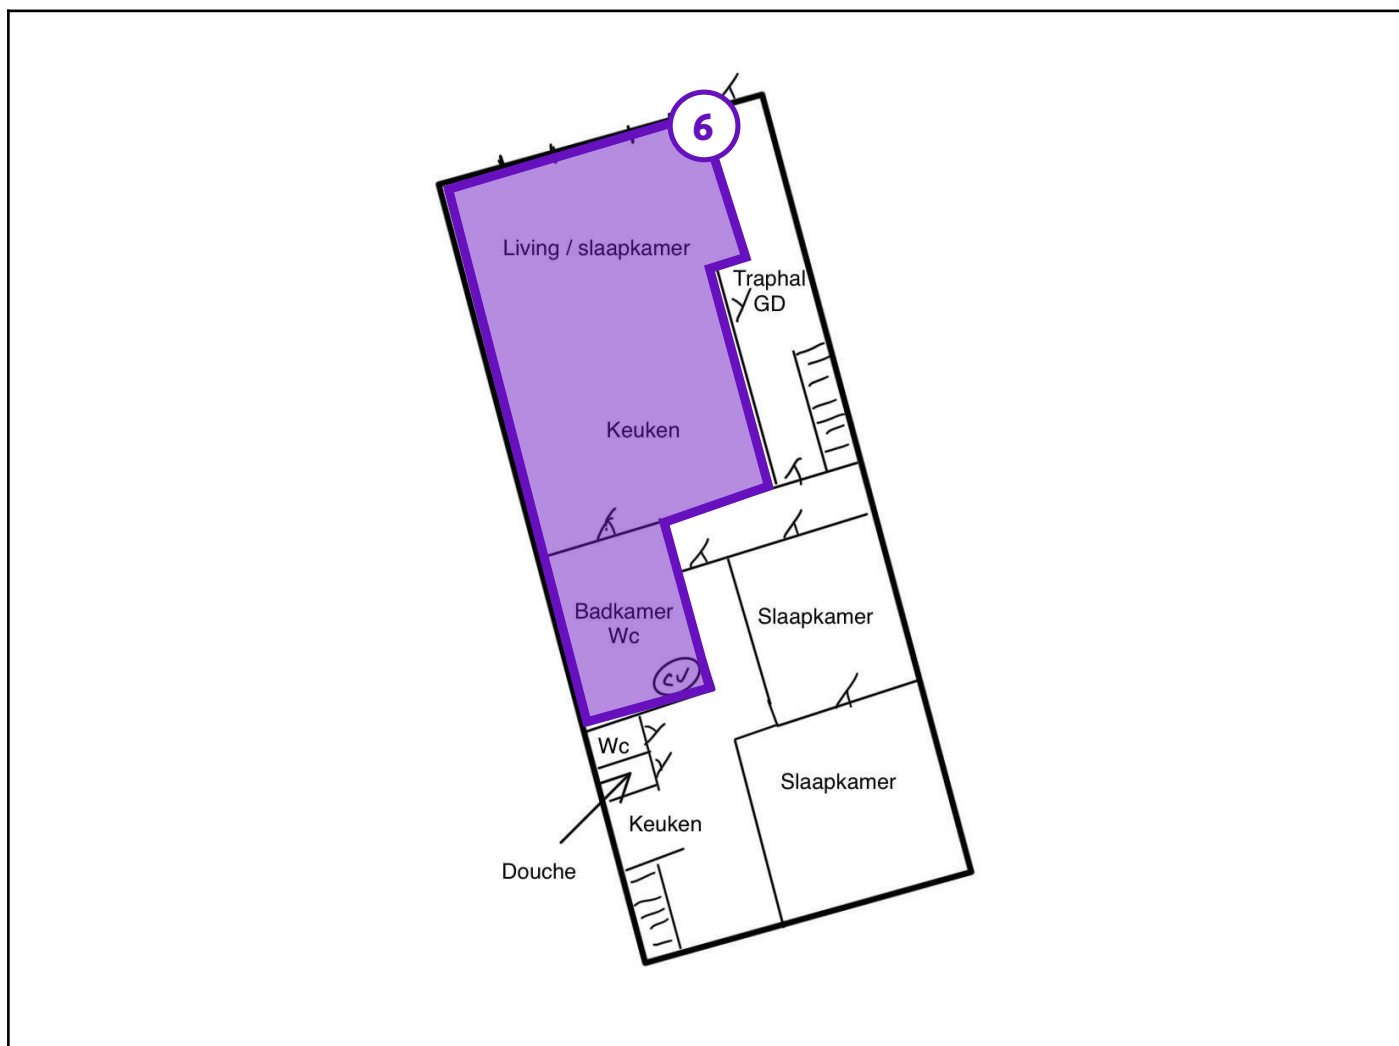
Plan 1.2: Appartement GLV voor

Beschrijving	Type	Actie
6. Plafondafwerking in gipskarton/hout/pvc	Overige ruimte of materiaal	-
