# Asbestinventarisatetest

Esplanadestraat 28A, 8930 Mene

Attestnummer : 20250625-000449.000

Uitgegeven op : 25.06.2025

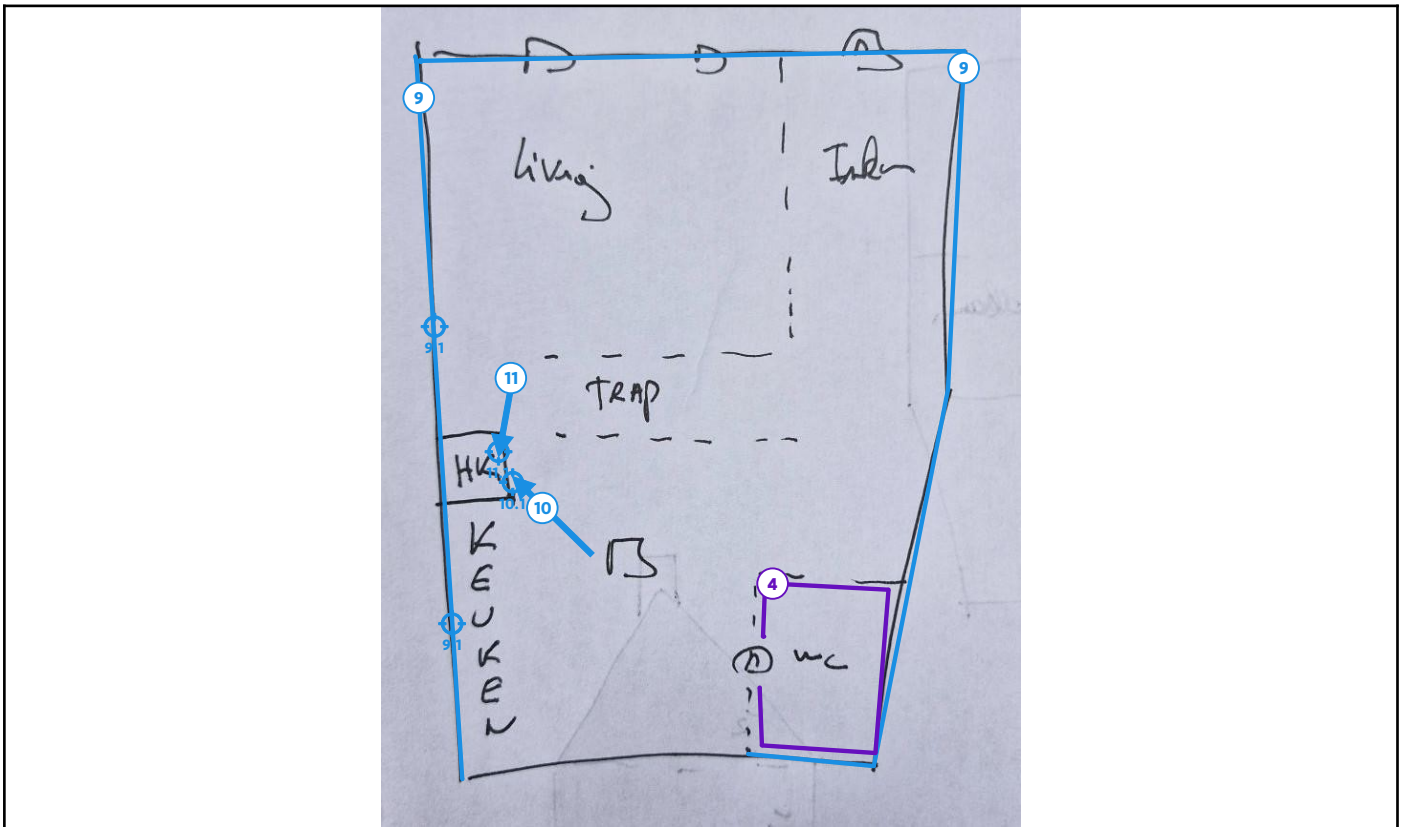
# Plan 1.1: gelijkvloers

Beschrijving	Type	Actie
4. wandtegels ( zwarte lijm)	Advies	-
9. PW (muren)	Geen asbest	-
9.1 Code: MM1	Mengmonster	-
10. koord (houtkachel)	Geen asbest	-
10.1 Code: MM2	Puntmonster	-
11. plaat onderkant boord (houtkachel)	Geen asbest	-
11.1 Code: MM3	Puntmonster	-

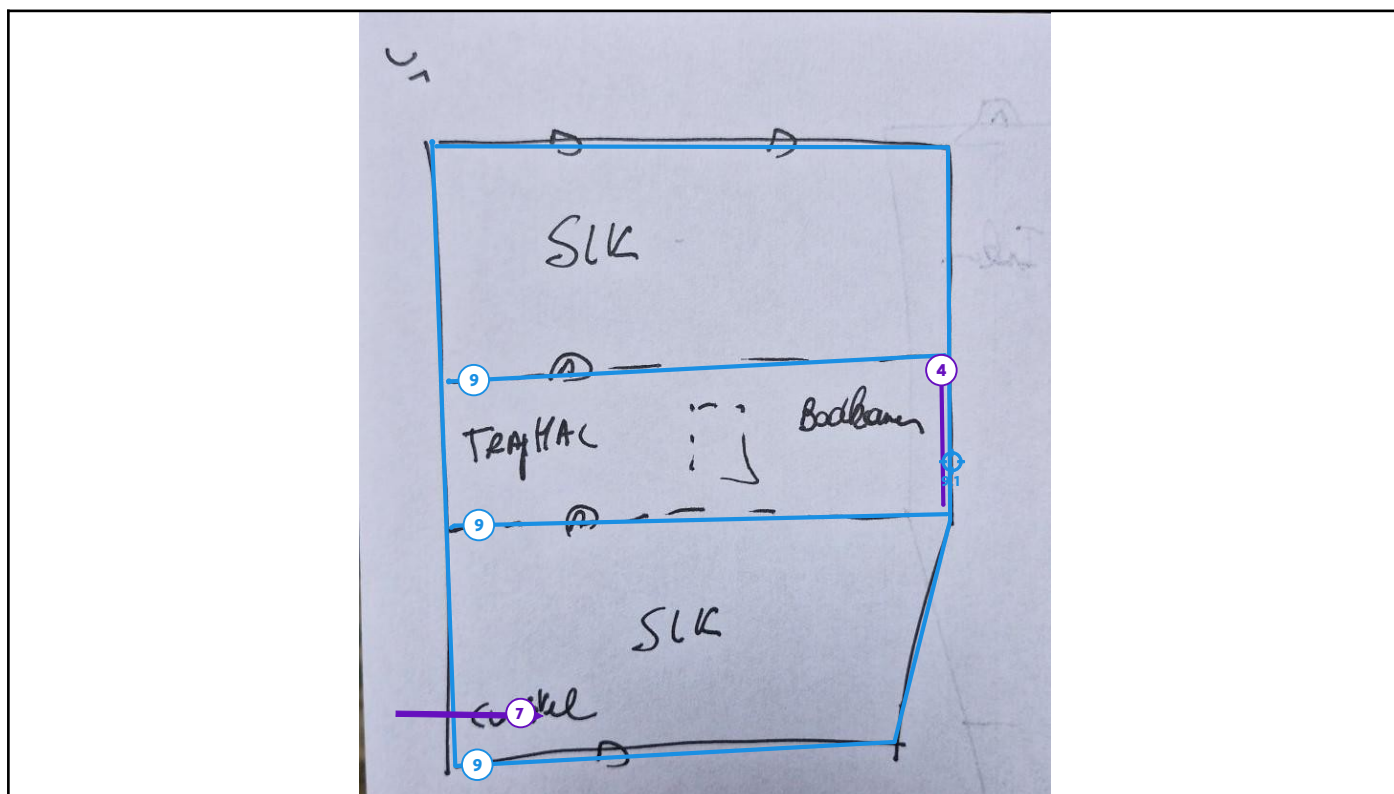
## Plan 1.2: 1ste verdieping

Beschrijving	Type	Actie
4. wandtegels ( zwarte lijm)	Advies	-
7. cv-ketel	Advies	-
9. PW (muren)	Geen asbest	-
9.1 Code: MM1	Mengmonster	-

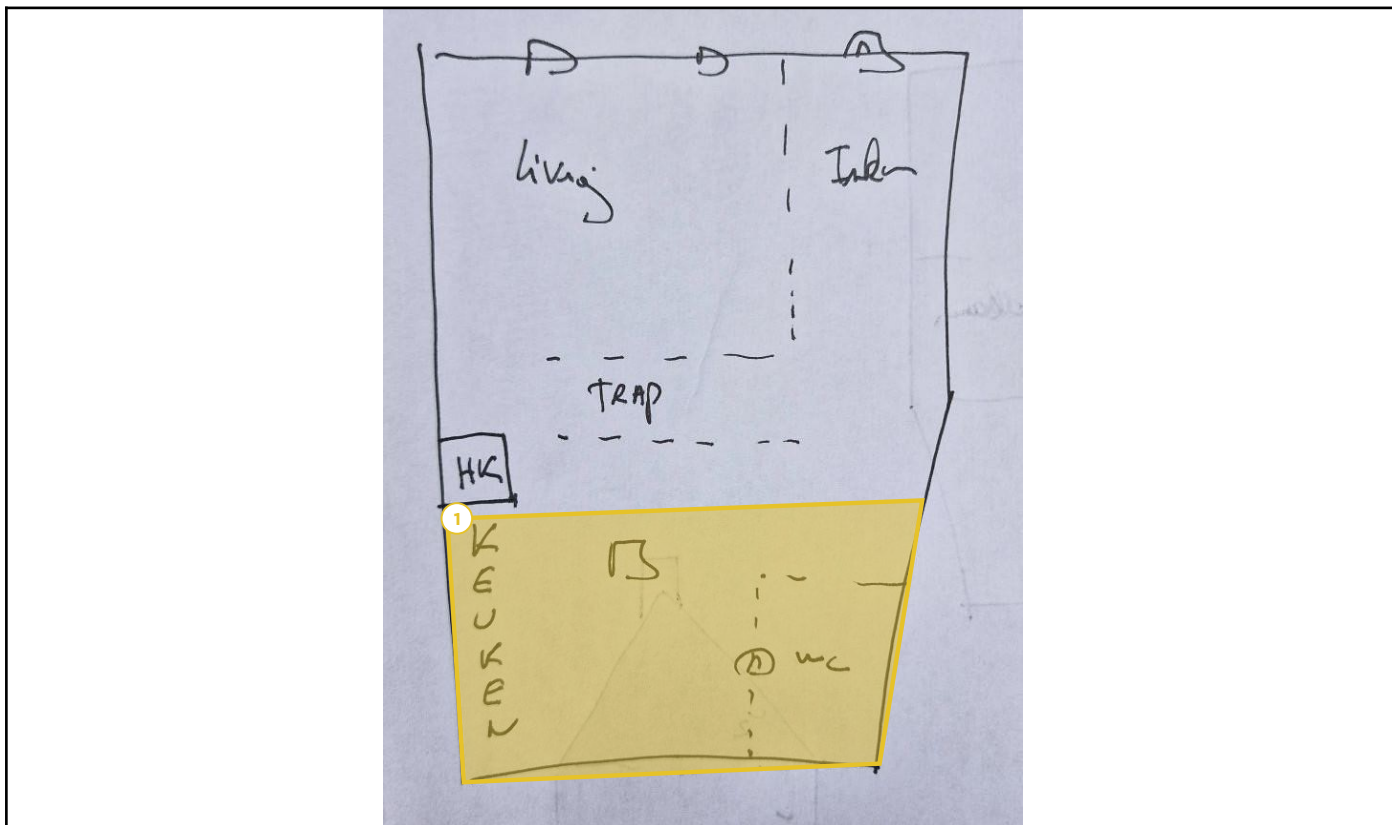
## Plan 1.3: gelijkvloers

Beschrijving	Type	Actie
1. Roofing (platte dak)	Asbestmateriaal	Zorgvuldig beheren

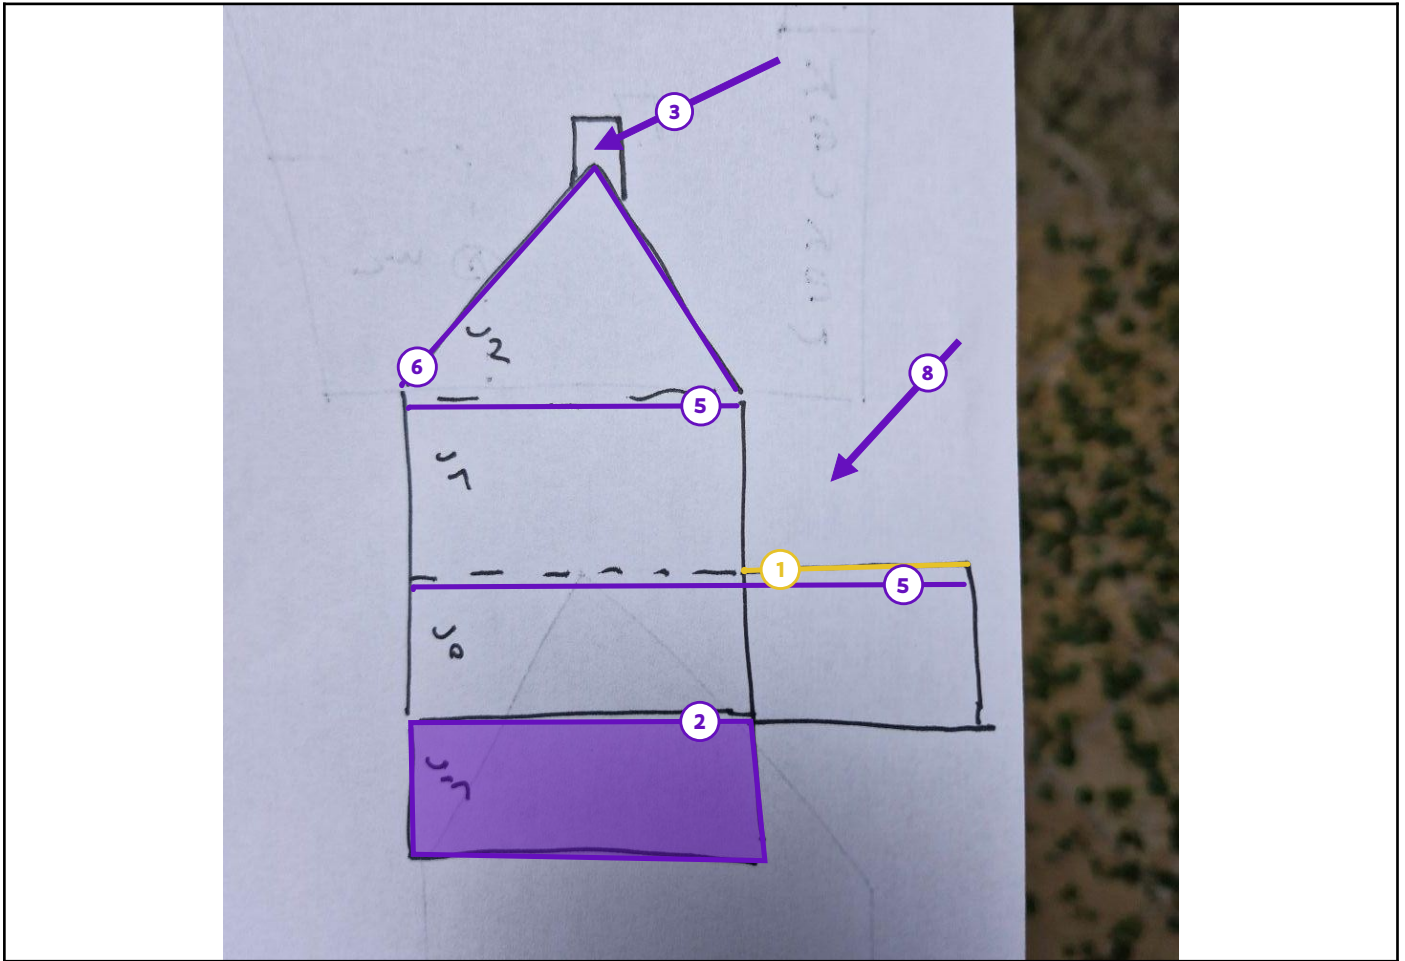
## Plan 1.4: doorsnede

Beschrijving	Type	Actie
1. Roofing (platte dak)	Asbestmateriaal	Zorgvuldig beheren
2. kelder	Beperking	-
3. schoorsteen (afvoerbuizen)	Beperking	-
5. valse plafonds	Advies	-
6. Geen onderdak	Advies	-
8. leien gemeenschappelijke muur	Advies	-
