## Keuringsverslag van een elektrische laagspanning- en zeer lage spanningsinstallatie

**NIET CONFORM**

Straatnaam Leopoldstraat  
Huisnummer 37  
Busnummer  
Postcode 2570  
Gemeente Duffel  
Land België

Controlebezoek van een huishoudelijke installatie volgens (KB 08/09/2019) - AREI Boek 1- 6.5. en 8.2.2. en 4.2.4.3.

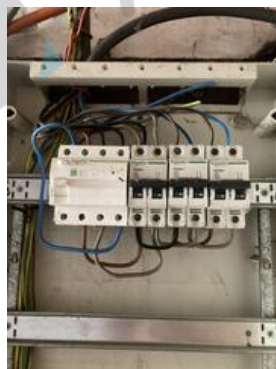
Afbeelding schakel- en verdeelbord:

15.01 Het verdeelbord is niet makkelijk toegankelijk. (Boek 1 Onderafdeling 5.3.5.1.C.)

15.05 De deur en/of afschermplaat van het schakelbord dient (terug)geplaatst worden. Aanraking van onder spanning staande delen mogelijk. (Boek 1 Afdeling 5.1.4. en 5.3.5.1.A. en 4.2.2.3.)

15.09 De genaakbare, naakte onder spanning staande delen zijn onvoldoende afgeschermd. (Boek 1 Afdeling 5.1.4. en 4.2.2.3.)
